# ČESKÁ NÁRODNÍ BANKA - České Budějovice

## **RESTAURÁTORSKÝ ZÁMĚR OPRAVY A REPASE OKEN V OBJEKTU ČNB V ČESKÝCH BUDĚJOVICÍCH**

ADRESA OBJEKTU: Lannova čp.1, České Budějovice

VYPRACOVAL: TRUST-ts spol. s r.o.,  
Husova 1155, 37401 Trhové Sviny  
IČ: 00665509, DIČ: CZ00665509  
Pavel Stodolovský – ředitel společnosti

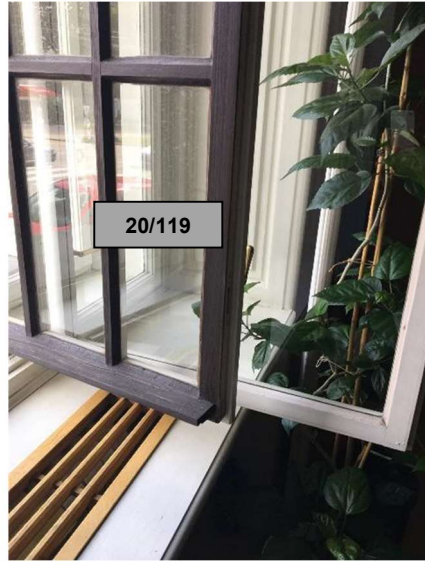
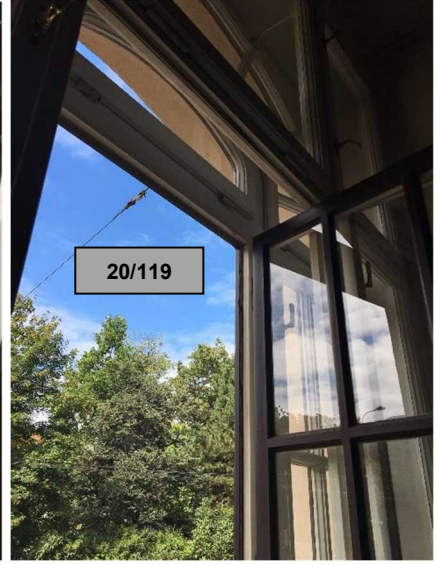
## OKNO ozn. 20, místnost č. 119

**SOUČASNÝ STAV:** Okno po dřívější repasi. Vnější okno obsahuje zbytky tmavého moření, vnitřní okno, rámy a ostění jsou natřeny bílým emailem. Okapničky jsou částečně poškozené. Okna netěsní, tahy a mechanismy k výklopným oknům jsou natřeny vrstvou laku. Tmel po obvodu zasklení je v dobrém stavu, nevykazuje známky „vydrobení“ nebo destrukce. Kování na oknech je v dobrém stavu, nebude nutná výměna. Interiérová strana oken je v pořádku a nevykazuje známky potřebných oprav.

**POSTUP RESTAUROVÁNÍ:** Restaurovat a repasovat se budou pouze venkovní okenní křídla, rámy a kování. Venkovní okenní křídla budou očíslována a vyjmuta. Jejich restaurování a repase bude probíhat v objektu určeném prostoru. Rámy budou restaurovány na místě pomocí plošiny. Venkovní okenní křídla budou zrevidována a v případě nutnosti budou vyměněny vadné prvky, převážně se bude týkat okapniček. U venkovních okenních křidel a rámu proběhne opálení a odstranění starých nátěrů. Kování bude repasováno, tj. rozleštěno a seřízeno. Tmel po obvodu zasklení bude obroušen a přetřen. U každého okna bude vyzkoušeno jeho zavírání. U oken, kde nebude zavírání funkční, dojde k jeho opravě – výměnou protiplechu. Aby nedocházelo k zatékání vody do interiéru budovy, budou opraveny odtokové žlábkové v rámu okna – dodatečně dofrézování až ke svislým sloupkům oken a bude doplněno trubičkové těsnění. Otvory odtokových žlábků budou pročištěny. Podrobný popis restaurování a repase včetně doporučených postupů a barev je uveden v kapitole „Závěr“.

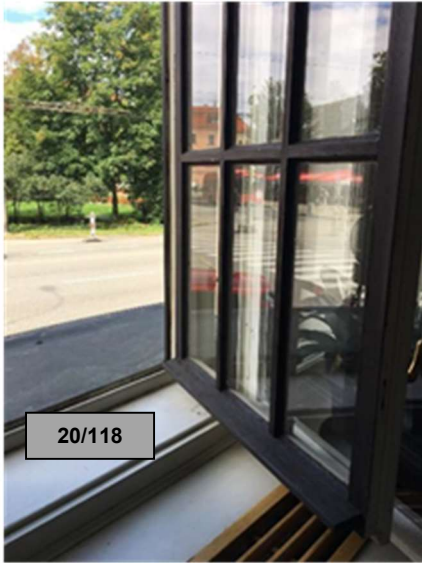
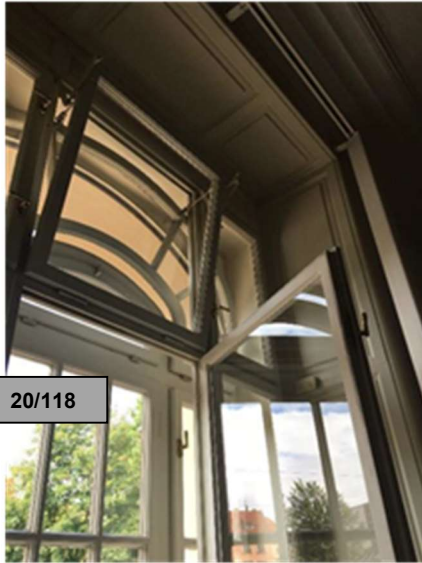
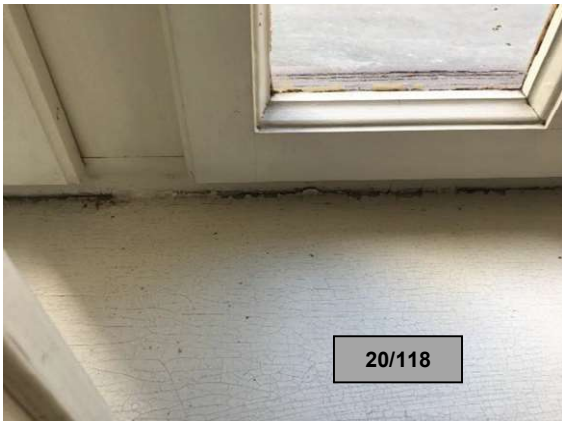
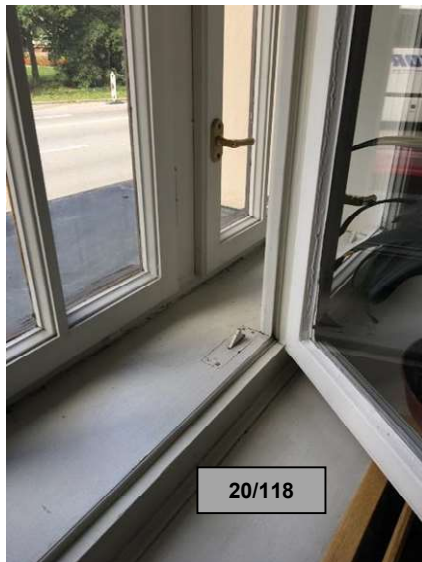
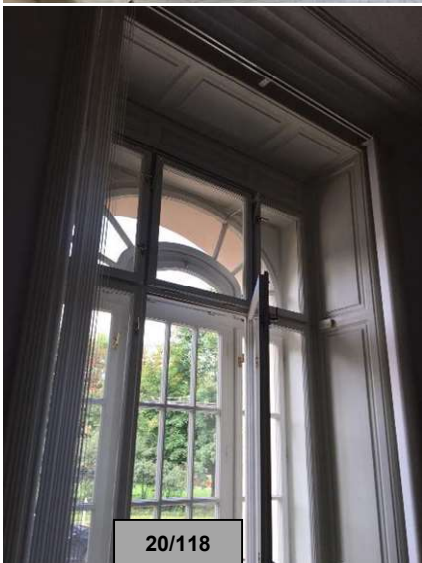
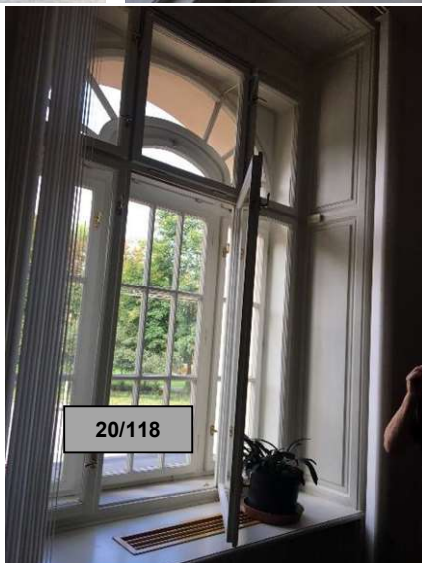
## OKNO ozn. 20, místnost č. 118

**SOUČASNÝ STAV:** Okno po dřívější repasi. Vnější okno obsahuje zbytky tmavého moření, vnitřní okno, rámy a ostění jsou natřeny bílým emailem. Okapničky jsou částečně poškozené. Okna netěsní, tahy a mechanismy k výklopným oknům jsou natřeny vrstvou laku. Tmel po obvodu zasklení je v dobrém stavu, nevykazuje známky „vydrobení“ nebo destrukce. Kování na oknech je v dobrém stavu, nebude nutná výměna. Interiérová strana oken je v pořádku a nevykazuje známky potřebných oprav.

**POSTUP RESTAUROVÁNÍ:** Restaurovat a repasovat se budou pouze venkovní okenní křídla, rámy a kování. Venkovní okenní křídla budou očíslována a vyjmuta. Jejich restaurování a repase bude probíhat v objektu určeném prostoru. Rámy budou restaurovány na místě pomocí plošiny. Venkovní okenní křídla budou zrevidována a v případě nutnosti budou vyměněny vadné prvky, převážně se bude týkat okapniček. U venkovních okenních křidel a rámu proběhne opálení a odstranění starých nátěrů. Kování bude repasováno, tj. rozleštěno a seřízeno. Tmel po obvodu zasklení bude obroušen a přetřen. U každého okna bude vyzkoušeno jeho zavírání. U oken, kde nebude zavírání funkční, dojde k jeho opravě – výměnou protiplechu. Aby nedocházelo k zatékání vody do interiéru budovy, budou opraveny odtokové žlábků v rámu okna – dodatečně dofrézování až ke svislým sloupkům oken a bude doplněno trubičkové těsnění. Otvory odtokových žlábků budou pročištěny. Podrobný popis restaurování a repase včetně doporučených postupů a barev je uveden v kapitole „Závěr“.

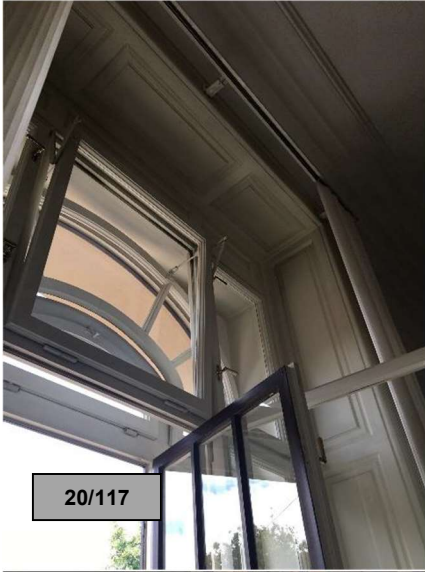
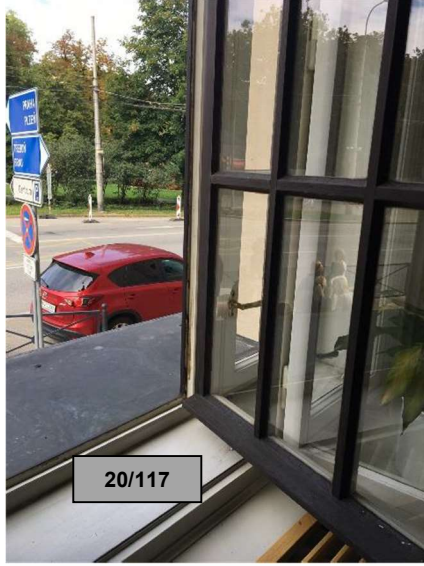
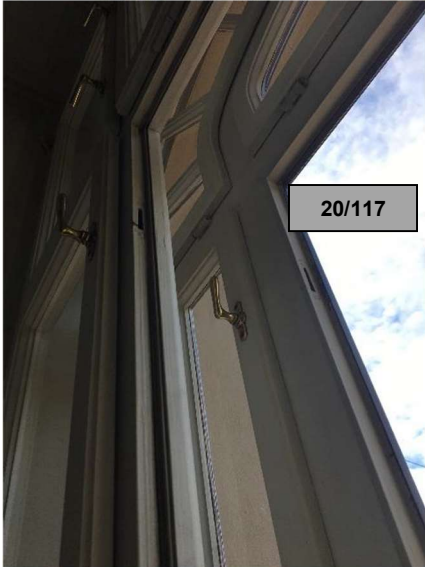
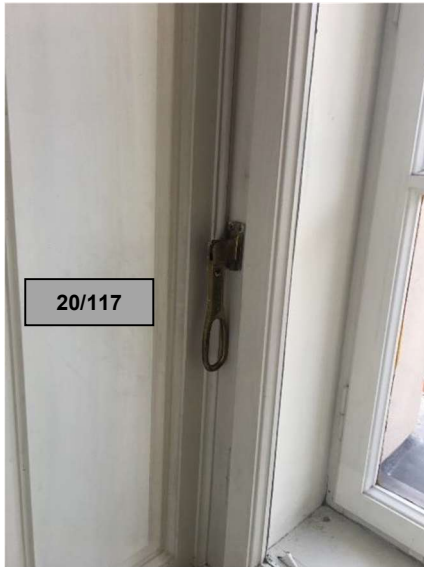
## OKNO ozn. 20, místnost č. 117

**SOUČASNÝ STAV:** Okno po dřívější repasi. Vnější okno obsahuje zbytky tmavého moření, vnitřní okno, rámy a ostění jsou natřeny bílým emailem. Okapničky jsou částečně poškozené. Okna netěsní, tahy a mechanismy k výklopným oknům jsou natřeny vrstvou laku. Tmel po obvodu zasklení je v dobrém stavu, nevykazuje známky „vydrobení“ nebo destrukce. Kování na oknech je v dobrém stavu, nebude nutná výměna. Interiérová strana oken je v pořádku a nevykazuje známky potřebných oprav.

**POSTUP RESTAUROVÁNÍ:** Restaurovat a repasovat se budou pouze venkovní okenní křídla, rámy a kování. Venkovní okenní křídla budou očíslována a vyjmuta. Jejich restaurování a repase bude probíhat v objektu určeném prostoru. Rámy budou restaurovány na místě pomocí plošiny. Venkovní okenní křídla budou zrevidována a v případě nutnosti budou vyměněny vadné prvky, převážně se bude týkat okapniček. U venkovních okenních křidel a rámu proběhne opálení a odstranění starých nátěrů. Kování bude repasováno, tj. rozleštěno a seřízeno. Tmel po obvodu zasklení bude obroušen a přetřen. U každého okna bude vyzkoušeno jeho zavírání. U oken, kde nebude zavírání funkční, dojde k jeho opravě – výměnou protiplechu. Aby nedocházelo k zatékání vody do interiéru budovy, budou opraveny odtokové žlábků v rámu okna – dodatečně dofrézování až ke svislým sloupkům oken a bude doplněno trubičkové těsnění. Otvory odtokových žlábků budou pročištěny. Podrobný popis restaurování a repase včetně doporučených postupů a barev je uveden v kapitole „Závěr“.

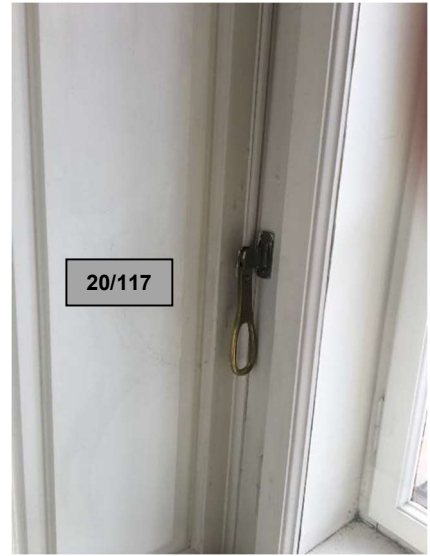
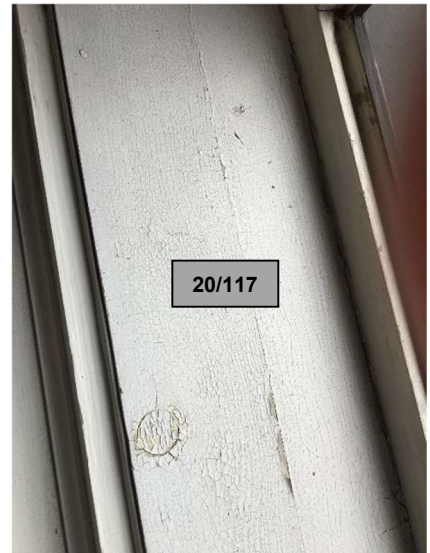
## OKNO ozn. 20, místnost č. 117

**SOUČASNÝ STAV:** Okno po dřívější repasi. Vnější okno obsahuje zbytky tmavého moření, vnitřní okno, rámy a ostění jsou natřeny bílým emailem. Okapničky jsou částečně poškozené. Okna netěsní, tahy a mechanismy k výklopným oknům jsou natřeny vrstvou laku. Tmel po obvodu zasklení je v dobrém stavu, nevykazuje známky „vydrobení“ nebo destrukce. Kování na oknech je v dobrém stavu, nebude nutná výměna. Interiérová strana oken je v pořádku a nevykazuje známky potřebných oprav.

**POSTUP RESTAUROVÁNÍ:** Restaurovat a repasovat se budou pouze venkovní okenní křídla, rámy a kování. Venkovní okenní křídla budou očíslována a vyjmuta. Jejich restaurování a repase bude probíhat v objektu určeném prostoru. Rámy budou restaurovány na místě pomocí plošiny. Venkovní okenní křídla budou zrevidována a v případě nutnosti budou vyměněny vadné prvky, převážně se bude týkat okapniček. U venkovních okenních křidel a rámu proběhne opálení a odstranění starých nátěrů. Kování bude repasováno, tj. rozleštěno a seřízeno. Tmel po obvodu zasklení bude obroušen a přetřen. U každého okna bude vyzkoušeno jeho zavírání. U oken, kde nebude zavírání funkční, dojde k jeho opravě – výměnou protiplechu. Aby nedocházelo k zatékání vody do interiéru budovy, budou opraveny odtokové žlábků v rámu okna – dodatečně dofrézování až ke svislým sloupkům oken a bude doplněno trubičkové těsnění. Otvory odtokových žlábků budou pročištěny. Podrobný popis restaurování a repase včetně doporučených postupů a barev je uveden v kapitole „Závěr“.

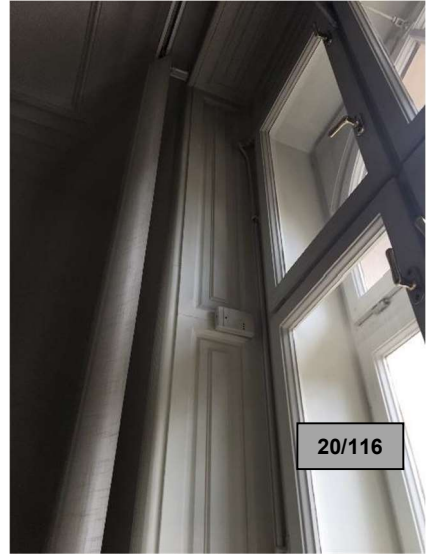
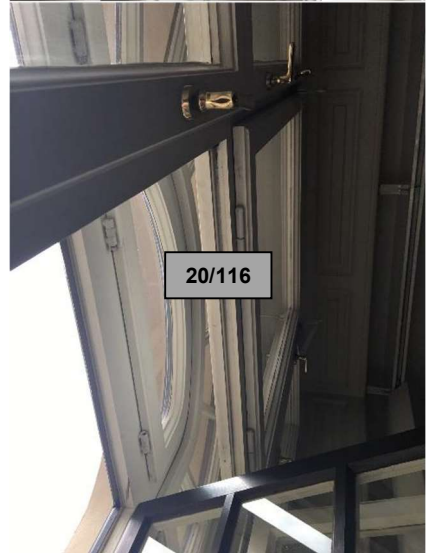
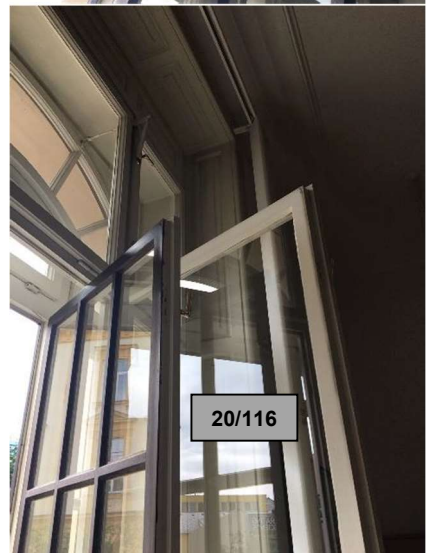
## OKNO ozn. 20, místnost č. 116

SOUČASNÝ STAV: Okno po dřívější repasi. Vnější okno obsahuje zbytky tmavého moření, vnitřní okno, rámy a ostění jsou natřeny bílým emailem. Okapničky jsou částečně poškozené. Okna netěsní, tahy a mechanismy k výklopným oknům jsou natřeny vrstvou laku. Tmel po obvodu zasklení je v dobrém stavu, nevykazuje známky „vydrobení“ nebo destrukce. Kování na oknech je v dobrém stavu, nebude nutná výměna. Interiérová strana oken je v pořádku a nevykazuje známky potřebných oprav.

POSTUP RESTAUROVÁNÍ: Restaurovat a repasovat se budou pouze venkovní okenní křídla, rámy a kování. Venkovní okenní křídla budou očíslována a vyjmuta. Jejich restaurování a repase bude probíhat v objektu určeném prostoru. Rámy budou restaurovány na místě pomocí plošiny. Venkovní okenní křídla budou zrevidována a v případě nutnosti budou vyměněny vadné prvky, převážně se bude týkat okapniček. U venkovních okenních křidel a rámu proběhne opálení a odstranění starých nátěrů. Kování bude repasováno, tj. rozleštěno a seřídáno. Tmel po obvodu zasklení bude obroušen a přetřen. U každého okna bude vyzkoušeno jeho zavírání. U oken, kde nebude zavírání funkční, dojde k jeho opravě – výměnou protiplechu. Aby nedocházelo k zatékání vody do interiéru budovy, budou opraveny odtokové žlábků v rámu okna – dodatečně dofrézování až ke svislým sloupkům oken a bude doplněno trubičkové těsnění. Otvory odtokových žlábků budou pročištěny. Podrobný popis restaurování a repase včetně doporučených postupů a barev je uveden v kapitole „Závěr“.

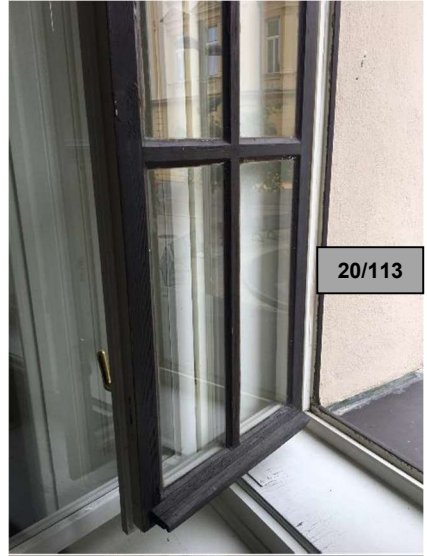
## OKNO ozn. 20, místnost č. 113

**SOUČASNÝ STAV:** Okno po dřívější repasi. Vnější okno obsahuje zbytky tmavého moření, vnitřní okno, rámy a ostění jsou natřeny bílým emailem. Okapničky jsou částečně poškozené. Okna netěsní, tahy a mechanismy k výklopným oknům jsou natřeny vrstvou laku. Tmel po obvodu zasklení je v dobrém stavu, nevykazuje známky „vydrobení“ nebo destrukce. Kování na oknech je v dobrém stavu, nebude nutná výměna. Interiérová strana oken je v pořádku a nevykazuje známky potřebných oprav.

**POSTUP RESTAUROVÁNÍ:** Restaurovat a repasovat se budou pouze venkovní okenní křídla, rámy a kování. Venkovní okenní křídla budou očíslována a vyjmuta. Jejich restaurování a repase bude probíhat v objektu určeném prostoru. Rámy budou restaurovány na místě pomocí plošiny. Venkovní okenní křídla budou zrevidována a v případě nutnosti budou vyměněny vadné prvky, převážně se bude týkat okapniček. U venkovních okenních křidel a rámu proběhne opálení a odstranění starých nátěrů. Kování bude repasováno, tj. rozleštěno a seřízeno. Tmel po obvodu zasklení bude obroušen a přetřen. U každého okna bude vyzkoušeno jeho zavírání. U oken, kde nebude zavírání funkční, dojde k jeho opravě – výměnou protiplechu. Aby nedocházelo k zatékání vody do interiéru budovy, budou opraveny odtokové žlábků v rámu okna – dodatečně dofrézování až ke svislým sloupkům oken a bude doplněno trubičkové těsnění. Otvory odtokových žlábků budou pročištěny. Podrobný popis restaurování a repase včetně doporučených postupů a barev je uveden v kapitole „Závěr“.

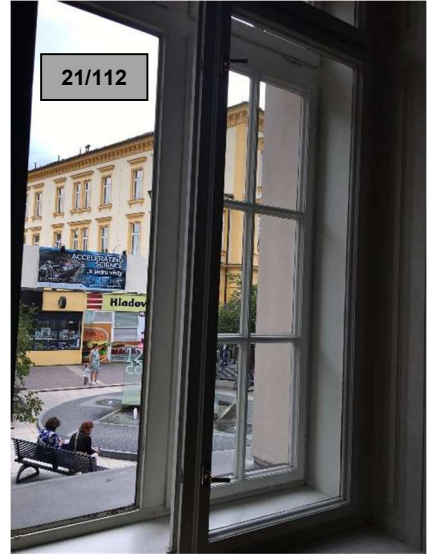
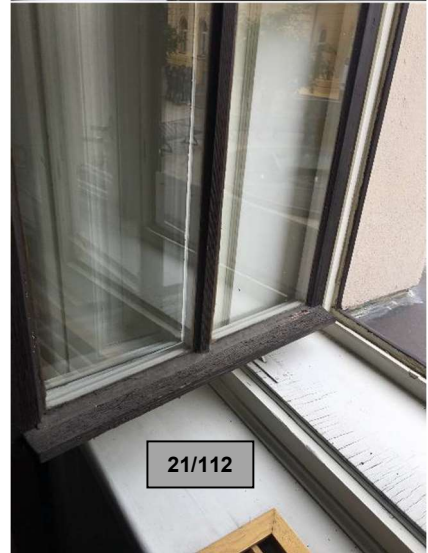
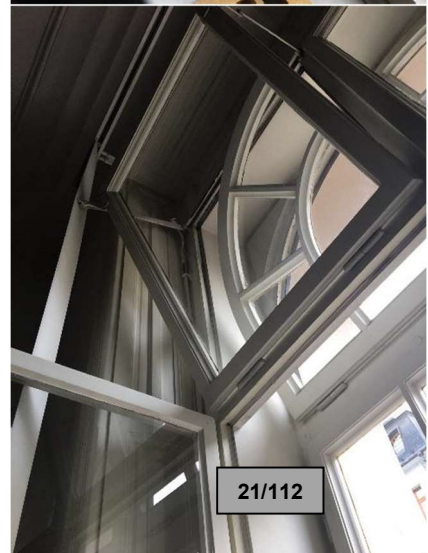
## OKNO ozn. 21, místnost č. 112

SOUČASNÝ STAV: Okno po dřívější repasi. Vnější okno obsahuje zbytky tmavého moření, vnitřní okno, rámy a ostění jsou natřeny bílým emailem. Okapničky jsou částečně poškozené. Okna netěsní, tahy a mechanismy k výklopným oknům jsou natřeny vrstvou laku. Tmel po obvodu zasklení je v dobrém stavu, nevykazuje známky „vydrobení“ nebo destrukce. Kování na oknech je v dobrém stavu, nebude nutná výměna. Interiérová strana oken je v pořádku a nevykazuje známky potřebných oprav.

POSTUP RESTAUROVÁNÍ: Restaurovat a repasovat se budou pouze venkovní okenní křídla, rámy a kování. Venkovní okenní křídla budou očíslována a vyjmuta. Jejich restaurování a repase bude probíhat v objektu určeném prostoru. Rámy budou restaurovány na místě pomocí plošiny. Venkovní okenní křídla budou zrevidována a v případě nutnosti budou vyměněny vadné prvky, převážně se bude týkat okapniček. U venkovních okenních křidel a rámu proběhne opálení a odstranění starých nátěrů. Kování bude repasováno, tj. rozleštěno a seřízeno. Tmel po obvodu zasklení bude obroušen a přetřen. U každého okna bude vyzkoušeno jeho zavírání. U oken, kde nebude zavírání funkční, dojde k jeho opravě – výměnou protiplechu. Aby nedocházelo k zatékání vody do interiéru budovy, budou opraveny odtokové žlábkové v rámu okna – dodatečně dofrézování až ke svislým sloupkům oken a bude doplněno trubičkové těsnění. Otvory odtokových žlábků budou pročištěny. Podrobný popis restaurování a repase včetně doporučených postupů a barev je uveden v kapitole „Závěr“.

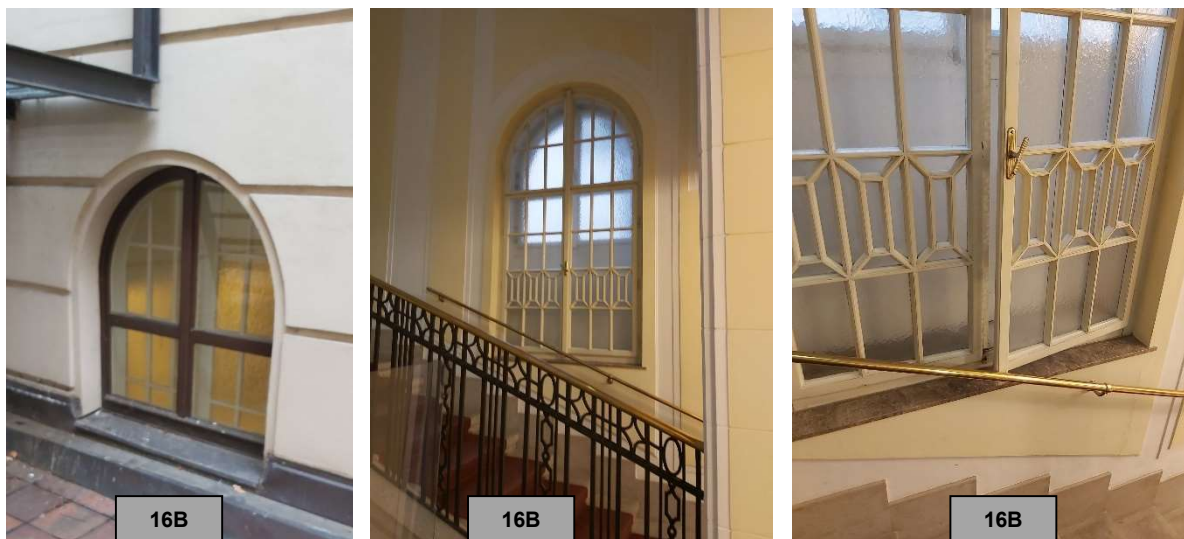
## OKNO ozn. 16B schodiště, místnost č. 131

**SOUČASNÝ STAV:** Okno po dřívější repasi. Vnější okno obsahuje zbytky tmavého moření, vnitřní okno, rámy a ostění jsou natřeny bílým emailem. Okapničky jsou částečně poškozené. Okna netěsní, tahy a mechanismy k výklopným oknům jsou natřeny vrstvou laku. Tmel po obvodu zasklení je v dobrém stavu, nevykazuje známky „vydrobení“ nebo destrukce. Kování na oknech je v dobrém stavu, nebude nutná výměna. Interiérová strana oken je v pořádku a nevykazuje známky potřebných oprav.

**POSTUP RESTAUROVÁNÍ:** Restaurovat a repasovat se budou pouze venkovní okenní křídla, rámy a kování. Venkovní okenní křídla budou očíslována a vyjmuta. Jejich restaurování a repase bude probíhat v objektu určeném prostoru. Rámy budou restaurovány na místě pomocí lešení. Průchod osob na chodbách a schodišti bude v případě instalace lešení uvnitř zajištěn. Venkovní okenní křídla budou zrevidována a v případě nutnosti budou vyměněny vadné prvky, převážně se bude týkat okapniček. U venkovních okenních křídla a rámu proběhne opálení a odstranění starých nátěrů. Kování bude repasováno, tj. rozleštěno a seřízeno. Tmel po obvodu zasklení bude obroušen a přetřen. U každého okna bude vyzkoušeno jeho zavírání. U oken, kde nebude zavírání funkční, dojde k jeho opravě – výměnou protiplechu. Aby nedocházelo k zatékání vody do interiéru budovy budou opraveny odtokové žlábků v rámu okna – dodatečně dofrézování až ke svislým sloupkům oken a bude doplněno trubičkové těsnění. Otvory odtokových žlábků budou pročištěny. Podrobný popis restaurování a repase včetně doporučených postupů a barev je uveden v kapitole „Závěr“.

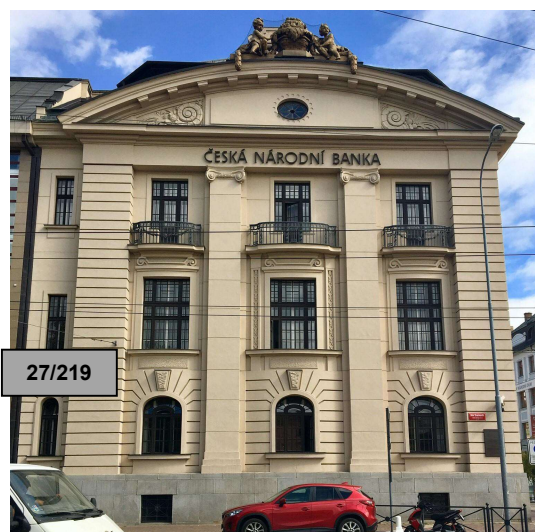
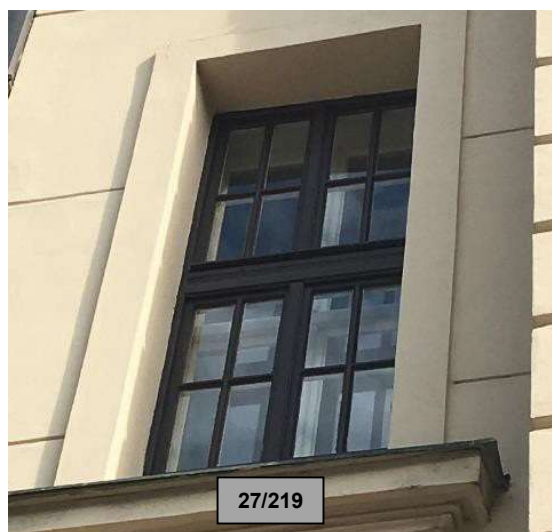
## OKNO ozn. 27, místnost č. 219

**SOUČASNÝ STAV:** Okno po dřívější repasi. Vnější okno obsahuje zbytky tmavého moření, vnitřní okno, rámy a ostění jsou natřeny bílým emailem. Okapničky jsou částečně poškozené. Okna netěsní, tahy a mechanismy k výklopným oknům jsou natřeny vrstvou laku. Tmel po obvodu zasklení je v dobrém stavu, nevykazuje známky „vydrobení“ nebo destrukce. Kování na oknech je v dobrém stavu, nebude nutná výměna. Interiérová strana oken je v pořádku a nevykazuje známky potřebných oprav.

**POSTUP RESTAUROVÁNÍ:** Restaurovat a repasovat se budou pouze venkovní okenní křídla, rámy a kování. Venkovní okenní křídla budou očíslována a vyjmuta. Jejich restaurování a repase bude probíhat v objektu určeném prostoru. Rámy budou restaurovány na místě pomocí plošiny. Venkovní okenní křídla budou zrevidována a v případě nutnosti budou vyměněny vadné prvky, převážně se bude týkat okapniček. U venkovních okenních křídel a rámu proběhne opálení a odstranění starých nátěrů. Kování bude repasováno, tj. rozleštěno a seřízeno. Tmel po obvodu zasklení bude obroušen a přetřen. U každého okna bude vyzkoušeno jeho zavírání. U oken, kde nebude zavírání funkční, dojde k jeho opravě – výměnou protiplechu. Aby nedocházelo k zatékání vody do interiéru budovy, budou opraveny odtokové žlábků v rámu okna – dodatečně dofrézování až ke svislým sloupkům oken a bude doplněno trubičkové těsnění. Otvory odtokových žlábků budou pročištěny. Podrobný popis restaurování a repase včetně doporučených postupů a barev je uveden v kapitole „Závěr“.

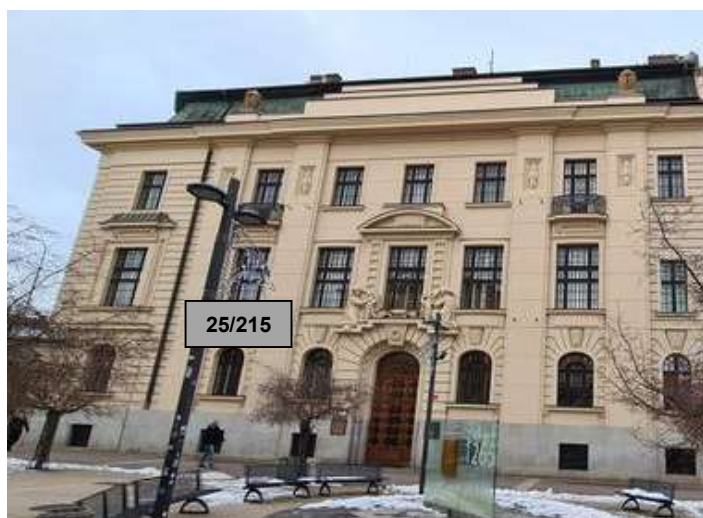
## OKNO ozn. 25, místnost č. 215

**SOUČASNÝ STAV:** Okno po dřívější repasi. Vnější okno obsahuje zbytky tmavého moření, vnitřní okno, rámy a ostění jsou natřeny bílým emailem. Okapničky jsou částečně poškozené. Okna netěsní, tahy a mechanismy k výklopným oknům jsou natřeny vrstvou laku. Tmel po obvodu zasklení je v dobrém stavu, nevykazuje známky „vydrobení“ nebo destrukce. Kování na oknech je v dobrém stavu, nebude nutná výměna. Interiérová strana oken je v pořádku a nevykazuje známky potřebných oprav.

**POSTUP RESTAUROVÁNÍ:** Restaurovat a repasovat se budou pouze venkovní okenní křídla, rámy a kování. Venkovní okenní křídla budou očíslována a vyjmuta. Jejich restaurování a repase bude probíhat v objektu určeném prostoru. Rámy budou restaurovány na místě pomocí plošiny. Venkovní okenní křídla budou zrevidována a v případě nutnosti budou vyměněny vadné prvky, převážně se bude týkat okapniček. U venkovních okenních křídel a rámu proběhne opálení a odstranění starých nátěrů. Kování bude repasováno, tj. rozleštěno a seřízeno. Tmel po obvodu zasklení bude obroušen a přetřen. U každého okna bude vyzkoušeno jeho zavírání. U oken, kde nebude zavírání funkční, dojde k jeho opravě – výměnou protiplechu. Aby nedocházelo k zatékání vody do interiéru budovy, budou opraveny odtokové žlábků v rámu okna – dodatečně dofrézování až ke svislým sloupkům oken a bude doplněno trubičkové těsnění. Otvory odtokových žlábků budou pročištěny. Podrobný popis restaurování a repase včetně doporučených postupů a barev je uveden v kapitole „Závěr“.

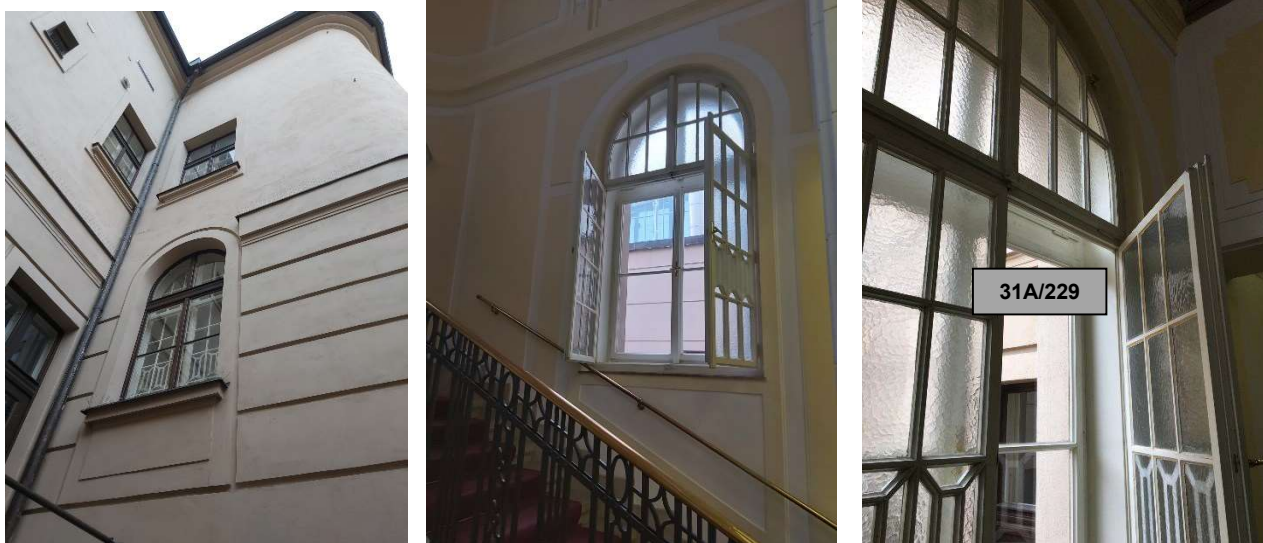
## OKNO ozn. 31A schodiště, místnost č. 229

**SOUČASNÝ STAV:** Okno po dřívější repasi. Vnější okno obsahuje zbytky tmavého moření, vnitřní okno, rámy a ostění jsou natřeny bílým emailem. Okapničky jsou částečně poškozené. Okna netěsní, tahy a mechanismy k výklopným oknům natřeny vrstvou laku. Tmel po obvodu zasklení je v dobrém stavu, nevykazuje známky „vydrobení“ nebo destrukce. Kování na oknech je v dobrém stavu, nebude nutná výměna. Interiérová strana oken je v pořádku a nevykazuje známky potřebných oprav.

**POSTUP RESTAUROVÁNÍ:** Restaurovat a repasovat se budou pouze venkovní okenní křídla, rámy a kování. Venkovní okenní křídla budou očíslována a vyjmuta. Jejich restaurování a repase bude probíhat v objektu určeném prostoru. Rámy budou restaurovány na místě pomocí lešení. Průchod osob na chodbách a schodišti bude v případě instalace lešení uvnitř zajištěn. Venkovní okenní křídla budou zrevidována a v případě nutnosti budou vyměněny vadné prvky, převážně se bude týkat okapniček. U venkovních okenních křídel a rámu proběhne opálení a odstranění starých nátěrů. Kování bude repasováno, tj. rozleštěno a seřízeno. Tmel po obvodu zasklení bude obroušen a přetřen. U každého okna bude vyzkoušeno jeho zavírání. U oken, kde nebude zavírání funkční, dojde k jeho opravě – výměnou protiplechu. Aby nedocházelo k zatékání vody do interiéru budovy budou opraveny odtokové žlábků v rámu okna – dodatečné dofrézování až ke svislým sloupkům oken a bude doplněno trubičkové těsnění. Otvory odtokových žlábků budou pročištěny. Podrobný popis restaurování a repase včetně doporučených postupů a barev je uveden v kapitole „Závěr“.

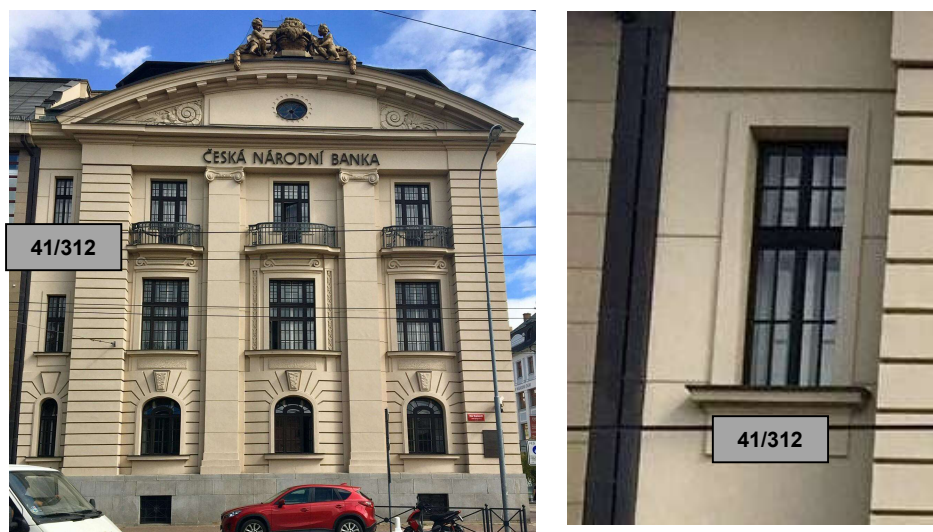
## OKNO ozn. 41, místnost č. 312

SOUČASNÝ STAV: Okno po dřívější repasi. Vnější okno obsahuje zbytky tmavého moření, vnitřní okno, rámy a ostění jsou natřeny bílým emailem. Okapničky jsou částečně poškozené. Okna netěsní, tahy a mechanismy k výklopným oknům jsou natřeny vrstvou laku. Tmel po obvodu zasklení je v dobrém stavu, nevykazuje známky „vydrobení“ nebo destrukce. Kování na oknech je v dobrém stavu, nebude nutná výměna. Interiérová strana oken je v pořádku a nevykazuje známky potřebných oprav.

POSTUP RESTAUROVÁNÍ: Restaurovat a repasovat se budou pouze venkovní okenní křídla, rámy a kování. Venkovní okenní křídla budou očíslována a vyjmuta. Jejich restaurování a repase bude probíhat v objektu určeném prostoru. Rámy budou restaurovány na místě pomocí plošiny. Venkovní okenní křídla budou zrevidována a v případě nutnosti budou vyměněny vadné prvky, převážně se bude týkat okapniček. U venkovních okenních křidel a rámu proběhne opálení a odstranění starých nátěrů. Kování bude repasováno, tj. rozleštěno a seřízeno. Tmel po obvodu zasklení bude obroušen a přetřen. U každého okna bude vyzkoušeno jeho zavírání. U oken, kde nebude zavírání funkční, dojde k jeho opravě – výměnou protiplechu. Aby nedocházelo k zatékání vody do interiéru budovy, budou opraveny odtokové žlábků v rámu okna – dodatečně dofrézování až ke svislým sloupkům oken a bude doplněno trubičkové těsnění. Otvory odtokových žlábků budou pročištěny. Podrobný popis restaurování a repase včetně doporučených postupů a barev je uveden v kapitole „Závěr“.

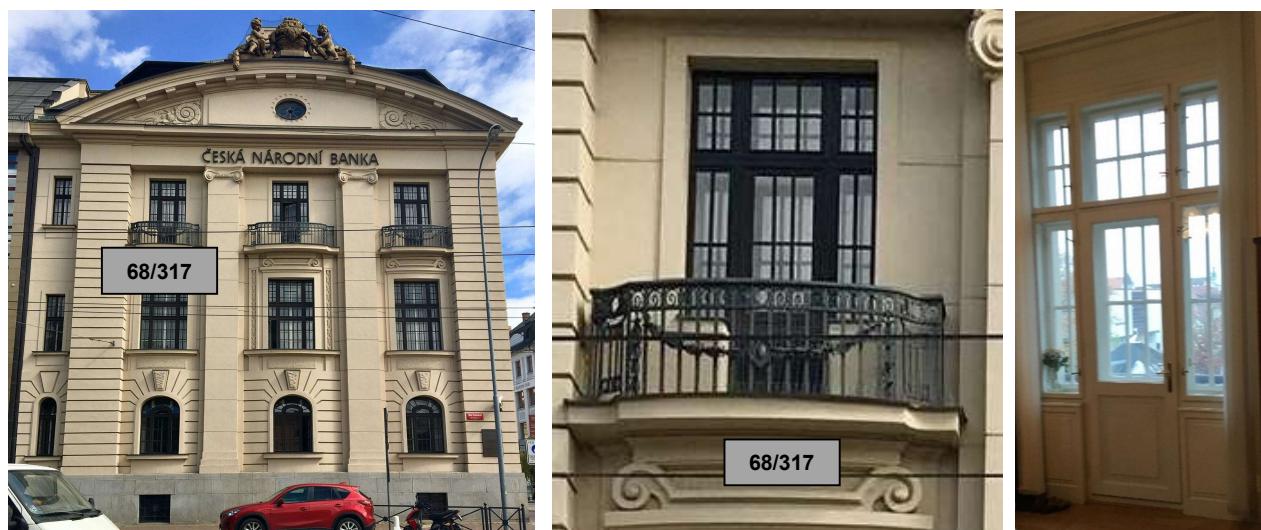
## OKNO ozn. 68, místnost č. 317

**SOUČASNÝ STAV:** Okno po dřívější repasi. Vnější okno obsahuje zbytky tmavého moření, vnitřní okno, rámy a ostění jsou natřeny bílým emailem. Okapničky jsou částečně poškozené. Okna netěsní, tahy a mechanismy k výklopným oknům jsou natřeny vrstvou laku. Tmel po obvodu zasklení je v dobrém stavu, nevykazuje známky „vydrobení“ nebo destrukce. Kování na oknech je v dobrém stavu, nebude nutná výměna. Interiérová strana oken je v pořádku a nevykazuje známky potřebných oprav.

**POSTUP RESTAUROVÁNÍ:** Restaurovat a repasovat se budou pouze venkovní okenní křídla, rámy a kování. Venkovní okenní křídla budou očíslována a vyjmuta. Před vyjmutím okenních křídel bude opatrně zdemontována síť proti holubům tak, aby ji bylo možné nepoškozenou po repasi oken namontovat zpět. Restaurování a repase okenních křídel bude probíhat v objektu určeném prostoru. Rámy budou restaurovány na místě pomocí plošiny. Venkovní okenní křídla budou zrevidována a v případě nutnosti budou vyměněny vadné prvky, převážně se bude týkat okapniček. U venkovních okenních křídel a rámu proběhne opálení a odstranění starých nátěrů. Kování bude repasováno, tj. rozleštěno a seřizeno. Tmel po obvodu zasklení bude obroušen a přetřen. U každého okna bude vyzkoušeno jeho zavírání. U oken, kde nebude zavírání funkční, dojde k jeho opravě – výměnou protiplechu. Aby nedocházelo k zatékání vody do interiéru budovy budou opraveny odtokové žlábků v rámu okna – dodatečné dofrézování až ke svislým sloupkům oken a bude doplněno trubičkové těsnění. Otvory odtokových žlábků budou pročištěny. Podrobný popis restaurování a repase včetně doporučených postupů a barev je uveden v kapitole „Závěr“.

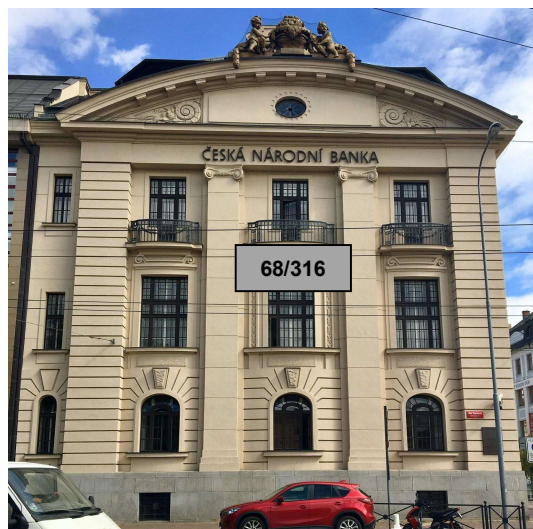
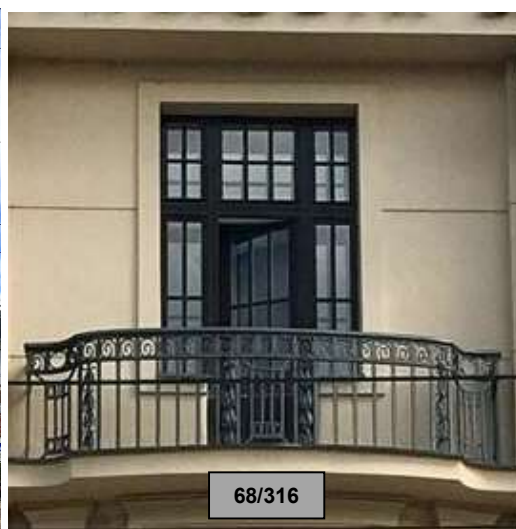
## OKNO ozn. 68, místnost č. 316

**SOUČASNÝ STAV:** Okno po dřívější repasi. Vnější okno obsahuje zbytky tmavého moření, vnitřní okno, rámy a ostění jsou natřeny bílým emailem. Okapničky jsou částečně poškozené. Okna netěsní, tahy a mechanismy k výklopným oknům jsou natřeny vrstvou laku. Tmel po obvodu zasklení je v dobrém stavu, nevykazuje známky „vydrobení“ nebo destrukce. Kování na oknech je v dobrém stavu, nebude nutná výměna. Interiérová strana oken je v pořádku a nevykazuje známky potřebných oprav.

**POSTUP RESTAUROVÁNÍ:** Restaurovat a repasovat se budou pouze venkovní okenní křídla, rámy a kování. Venkovní okenní křídla budou očíslována a vyjmuta. Před vyjmutím okenních křídel bude opatrně zdemontována síť proti holubům tak, aby ji bylo možné nepoškozenou po repasi oken namontovat zpět. Restaurování a repase okenních křídel bude probíhat v objektu určeném prostoru. Rámy budou restaurovány na místě pomocí plošiny. Venkovní okenní křídla budou zrevidována a v případě nutnosti budou vyměněny vadné prvky, převážně se bude týkat okapniček. U venkovních okenních křídel a rámu proběhne opálení a odstranění starých nátěrů. Kování bude repasováno, tj. rozleštěno a seřízeno. Tmel po obvodu zasklení bude obroušen a přetřen. U každého okna bude vyzkoušeno jeho zavírání. U oken, kde nebude zavírání funkční, dojde k jeho opravě – výměnou protiplechu. Aby nedocházelo k zatékání vody do interiéru budovy budou opraveny odtokové žlábků v rámu okna – dodatečné dofrézování až ke svislým sloupkům oken a bude doplněno trubičkové těsnění. Otvory odtokových žlábků budou pročištěny. Podrobný popis restaurování a repase včetně doporučených postupů a barev je uveden v kapitole „Závěr“.

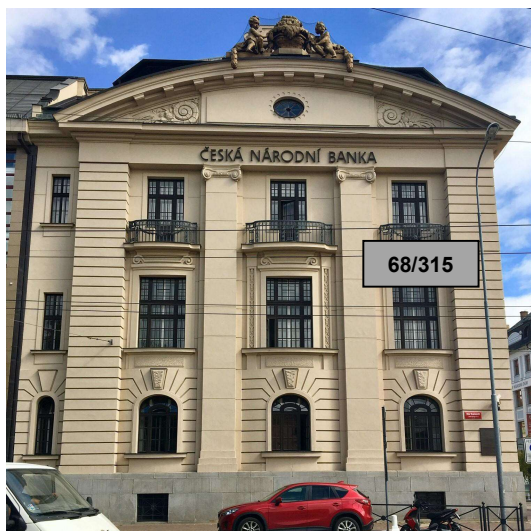
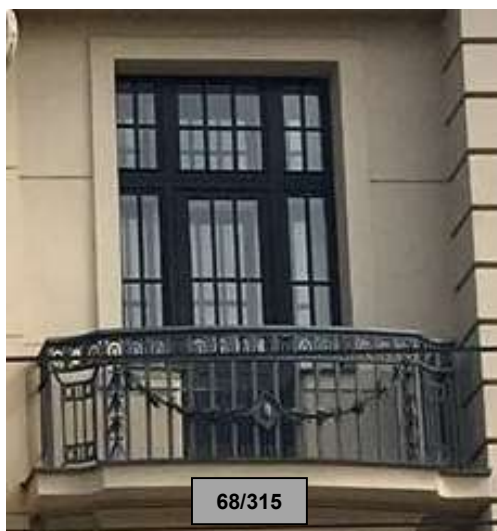
## OKNO ozn. 68, místnost č. 315

**SOUČASNÝ STAV:** Okno po dřívější repasi. Vnější okno obsahuje zbytky tmavého moření, vnitřní okno, rámy a ostění jsou natřeny bílým emailem. Okapničky jsou částečně poškozené. Okna netěsní, tahy a mechanismy k výklopným oknům jsou natřeny vrstvou laku. Tmel po obvodu zasklení je v dobrém stavu, nevykazuje známky „vydrobení“ nebo destrukce. Kování na oknech je v dobrém stavu, nebude nutná výměna. Interiérová strana oken je v pořádku a nevykazuje známky potřebných oprav.

**POSTUP RESTAUROVÁNÍ:** Restaurovat a repasovat se budou pouze venkovní okenní křídla, rámy a kování. Venkovní okenní křídla budou očíslována a vyjmuta. Před vyjmutím okenních křídel bude opatrně zdemontována síť proti holubům tak, aby ji bylo možné nepoškozenou po repasi oken namontovat zpět. Restaurování a repase okenních křídel bude probíhat v objektu určeném prostoru. Rámy budou restaurovány na místě pomocí plošiny. Venkovní okenní křídla budou zrevidována a v případě nutnosti budou vyměněny vadné prvky, převážně se bude týkat okapniček. U venkovních okenních křídel a rámu proběhne opálení a odstranění starých nátěrů. Kování bude repasováno, tj. rozleštěno a seřizeno. Tmel po obvodu zasklení bude obroušen a přetřen. U každého okna bude vyzkoušeno jeho zavírání. U oken, kde nebude zavírání funkční, dojde k jeho opravě – výměnou protiplechu. Aby nedocházelo k zatékání vody do interiéru budovy budou opraveny odtokové žlábkové v rámu okna – dodatečné dofrézování až ke svislým sloupkům oken a bude doplněno trubičkové těsnění. Otvory odtokových žlábků budou pročištěny. Podrobný popis restaurování a repase včetně doporučených postupů a barev je uveden v kapitole „Závěr“.
