SMLOUVA O DÍLO

1. Předmětem smlouvy je závazek zhotovitele provést pro objednatele **opravu a repasování dřevěných oken a vstupních dveří budovy ČNB v Českých Budějovicích**, na adrese: Lannova třída 1/1, 371 35 České Budějovice, na území ochranného pásma nemovitých kulturních památek hradebního systému města České Budějovice vyhlášeného rozhodnutím OkÚ Č. Budějovice, č. j. RRR-920/95/411-Val v roce 1995 (dále také jen „dílo“).

2. Dílo bude provedeno dle pracovního postupu uvedeného v „Restaurátorském záměru opravy a repase oken v objektu ČNB v Českých Budějovicích“ ze dne 19. 2. 2021, vypracovaném společností TRUST-ts spol. s r.o. (IČO 00665509), který tvoří přílohu č. 4 této smlouvy (dále jen „restaurátorský záměr“); v souladu se závazným stanoviskem Odboru památkové péče Magistrátu města České Budějovice (dále jen „OPP MMCB“) ze dne 6. 4. 2021, č. j. OPP/684/2021, které tvoří přílohu č. 5 této smlouvy (dále jen „stanovisko OPP MMCB“); a v souladu s technologickým postupem provádění oprav dřevěných oken a vstupních dveří budovy ČNB, který tvoří přílohu č. 2 této smlouvy. Předmět plnění je dále specifikován v přílohách č. 3 a 6 této smlouvy.

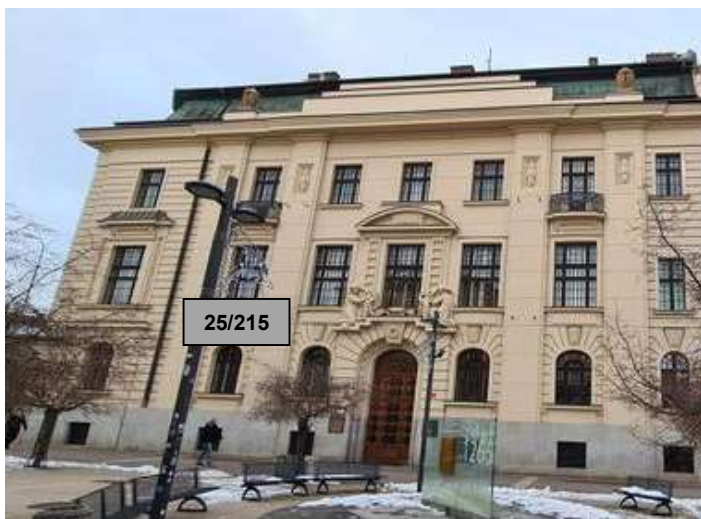
OKNO ozn. 25, místnost č. 215

SOUČASNÝ STAV: Okno po dřívější repasi. Vnější okno obsahuje zbytky tmavého moření, vnitřní okno, rámy a ostění jsou natřeny bílým emailem. Okapničky jsou částečně poškozené. Okna netěsní, tahy a mechanismy k výklopným oknům jsou natřeny vrstvou laku. Tmel po obvodu zasklení je v dobrém stavu, nevykazuje známky „vydrobení“ nebo destrukce. Kování na oknech je v dobrém stavu, nebude nutná výměna. Interiérová strana oken je v pořádku a nevykazuje známky potřebných oprav.

POSTUP RESTAUROVÁNÍ: Restaurovat a repasovat se budou pouze venkovní okenní křídla, rámy a kování. Venkovní okenní křídla budou očíslována a vyjmuta. Jejich restaurování a repase bude probíhat v objektu určeném prostoru. Rámy budou restaurovány na místě pomocí plošiny. Venkovní okenní křídla budou zrevidována a v případě nutnosti budou vyměněny vadné prvky, převážně se bude týkat okapniček. U venkovních okenních křídel a rámu proběhne opálení a odstranění starých nátěrů. Kování bude repasováno, tj. rozleštěno a seřízeno. Tmel po obvodu zasklení bude obroušen a přetřen. U každého okna bude vyzkoušeno jeho zavírání. U oken, kde nebude zavírání funkční, dojde k jeho opravě – výměnou protiplechu. Aby nedocházelo k zatékání vody do interiéru budovy, budou opraveny odtokové žlábků v rámu okna – dodatečně dofrézování až ke svislým sloupkům oken a bude doplněno trubičkové těsnění. Otvory odtokových žlábků budou pročištěny. Podrobný popis restaurování a repase včetně doporučených postupů a barev je uveden v kapitole „Závěr“.
