## **Zpráva o restaurátorském průzkumu a návrh restaurátorského zásahu**

# **Kamenné dekorativní prvky z atiky domu č. 18 na Rooseveltově ulici v Brně**

**Vypracoval  
Petr Tůma  
2 0 1 7**

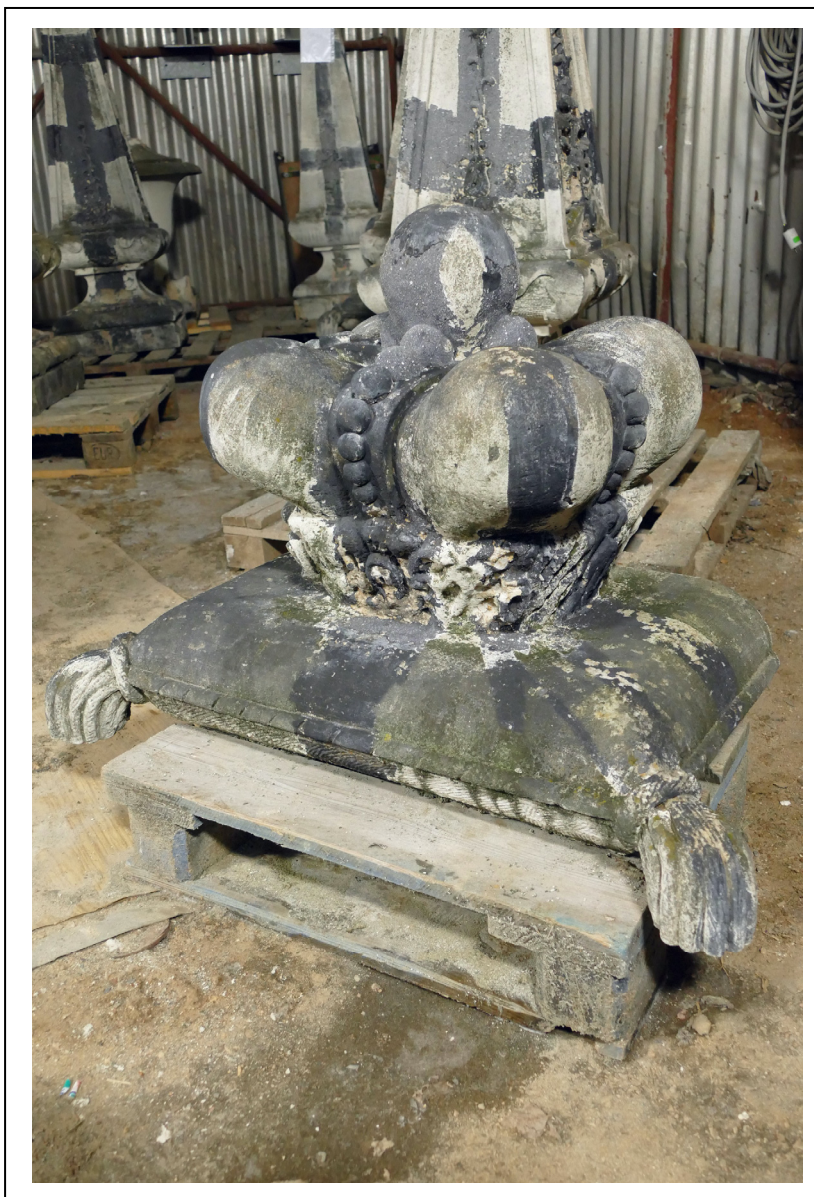
#### **Z1 - fotografie č. 1**

Celkový pohled na korunu na polštáři.  
Na fotografii jsou patrné pásové sondy - v pásech odstraněný fasádní nátěr.

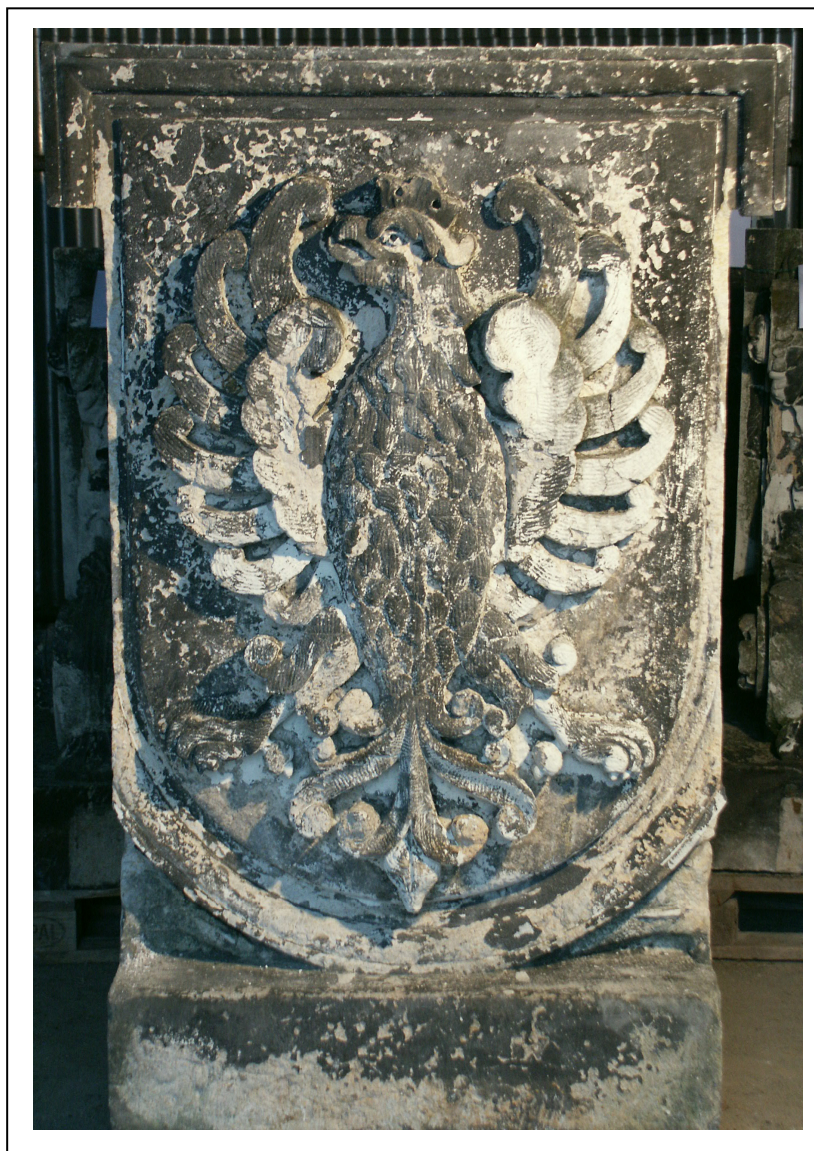
**Z1 - fotografie č. 2**

Štít s orlicí - celkový pohled

Fasádní nátěr je odstraněn z celého povrchu kromě zadní strany a levého křídla, jehož rozpad by odstranění nátěru mohlo způsobit.

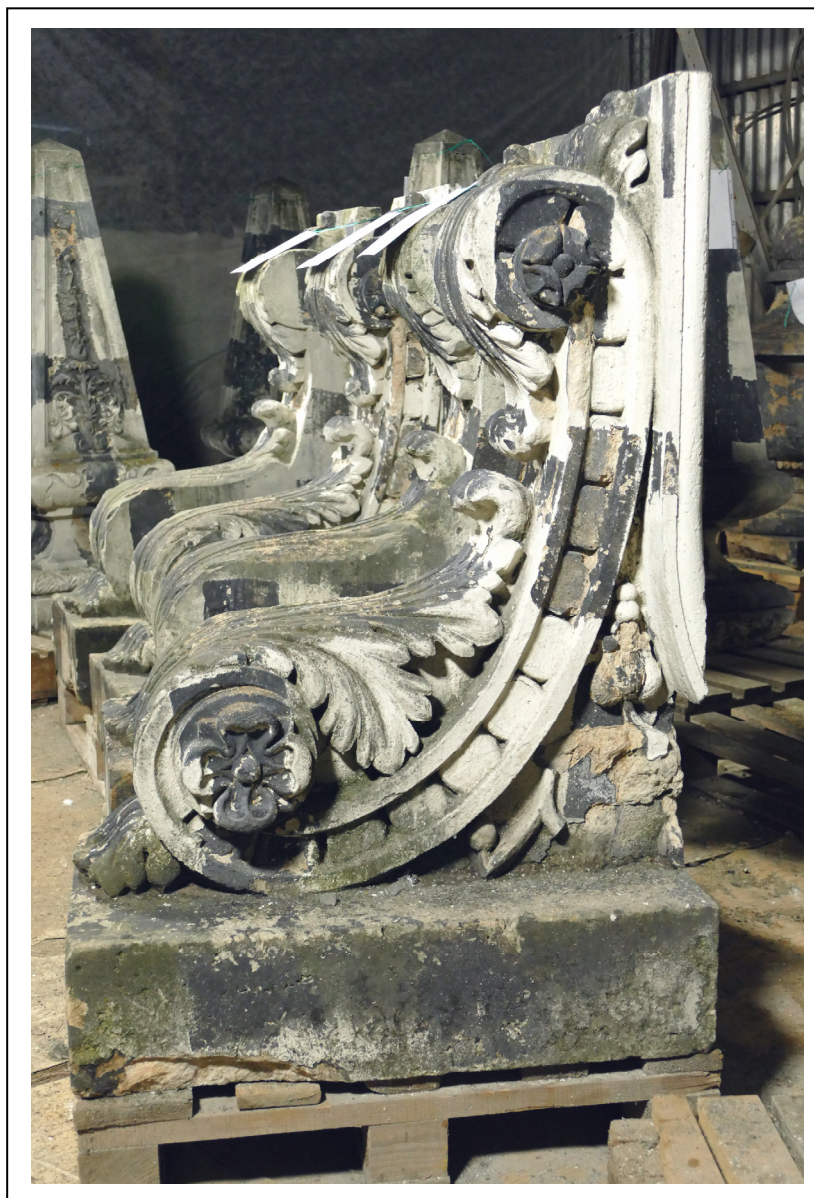
**Z1 - fotografie č. 3**

Pravá voluta - celkový pohled

Na fotografii jsou patrné pásové sondy - v pásce odstraněný fasádní nátěr. Je zachycena destrukce reliéfního rostlinného ornamentu v levé dolní partii voluty a chybějící část dolní hrany.

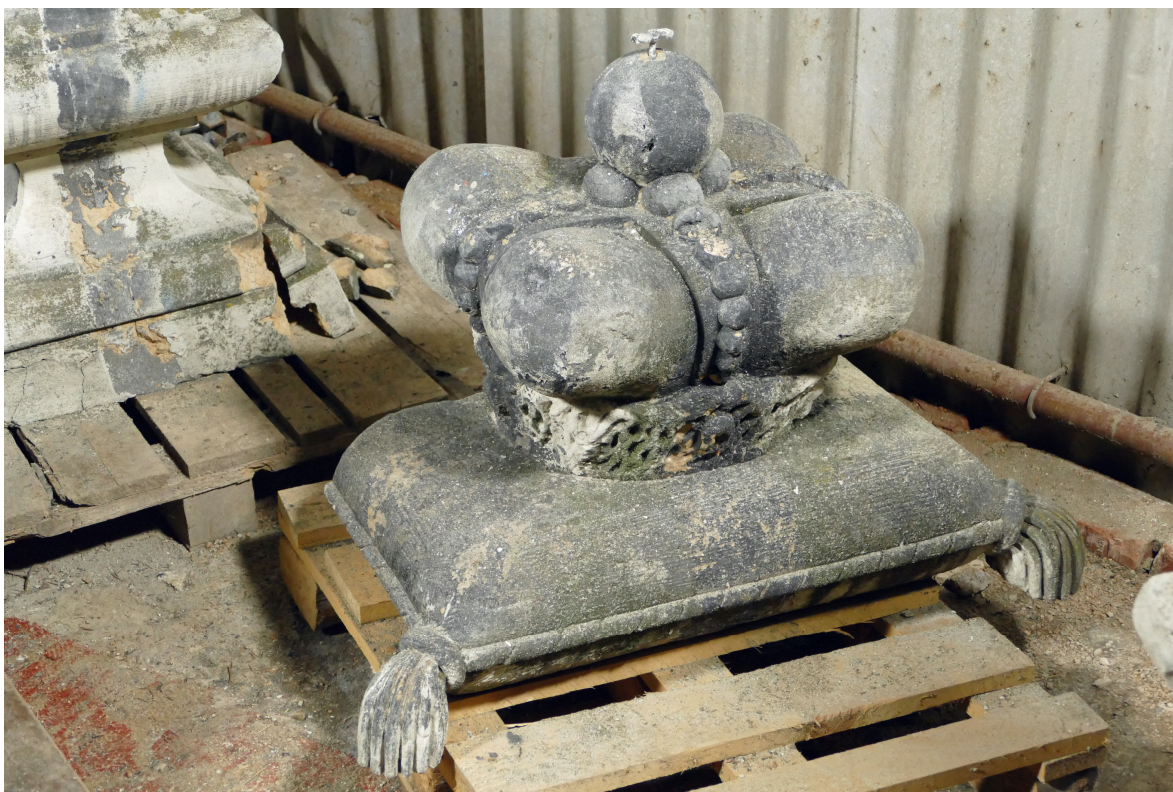
#### **Z2 - fotografie č. 1**

Celkový pohled na korunu na polštáři.  
Na fotografii jsou patrné pásové sondy - v pásech odstraněný fasádní nátěr.

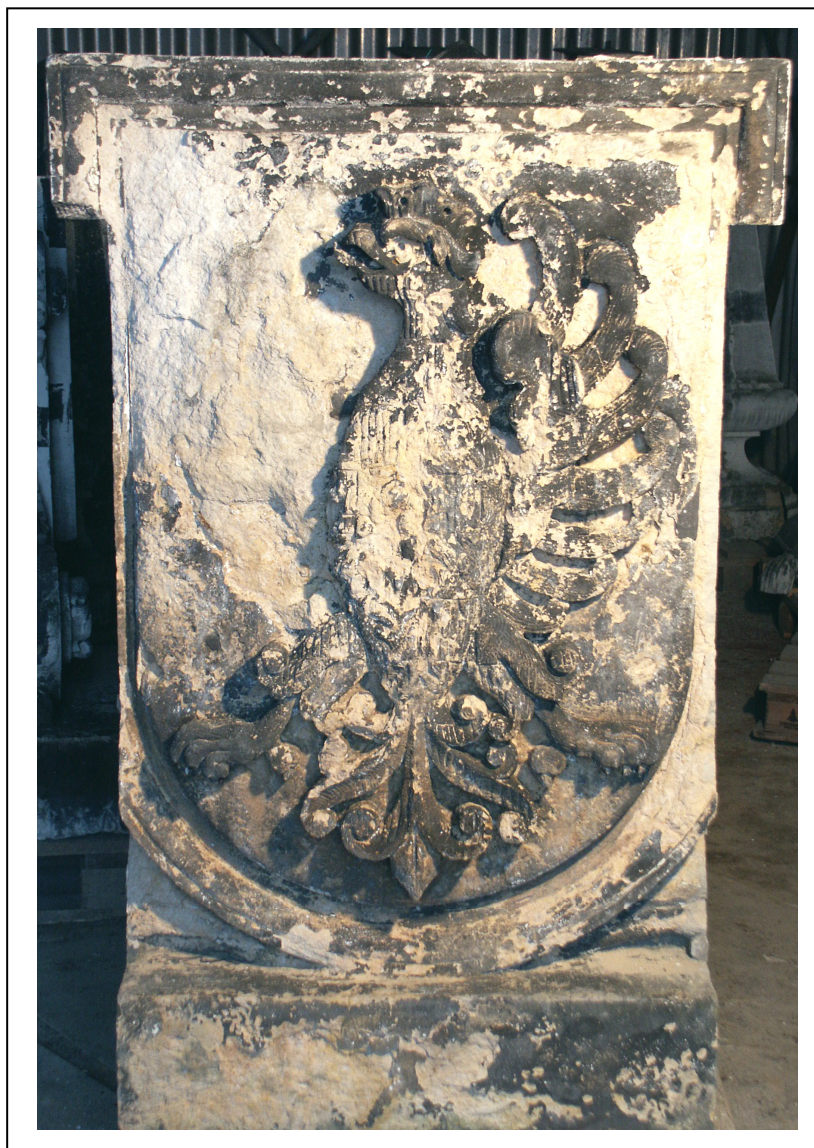
**Z2 - fotografie č. 2**

Štít s orlicí - celkový pohled  
Fasádní nátěr je odstraněn z celého povrchu, kromě zadní strany.

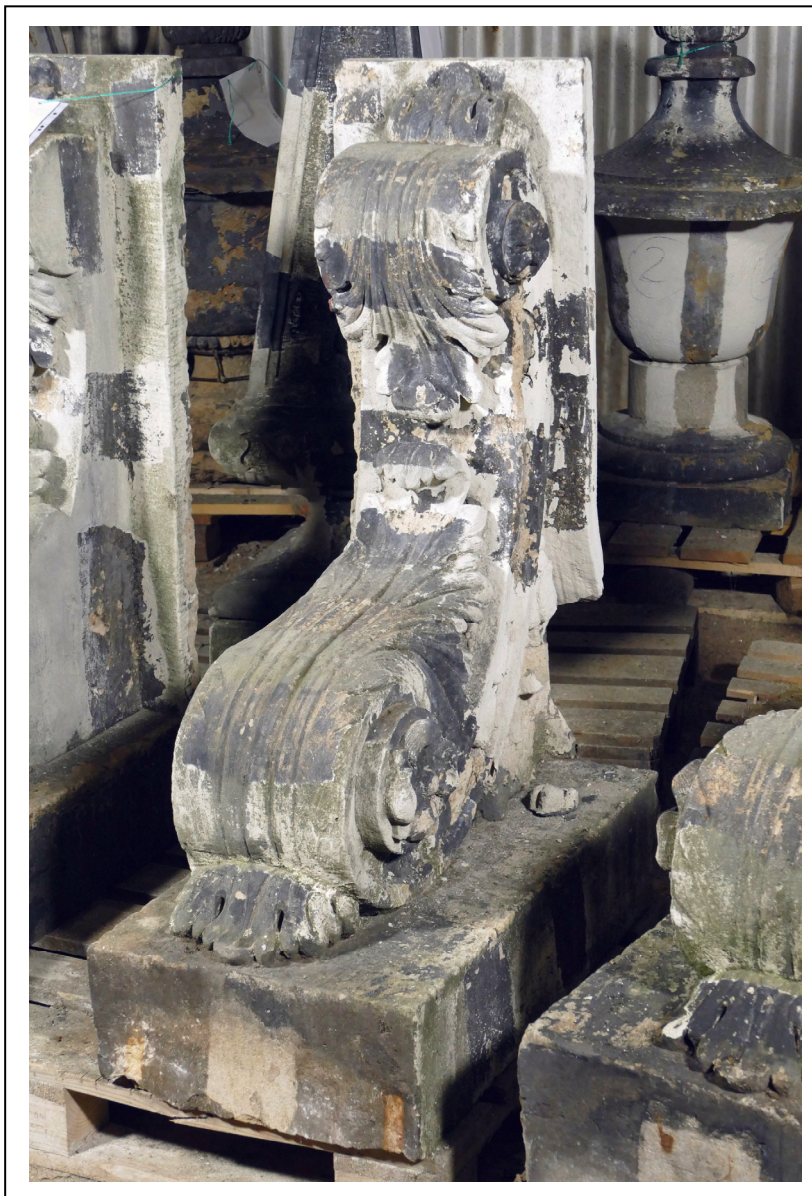
**Z2 - fotografie č. 3**

Pravá voluta - celkový pohled

Na fotografii jsou patrné pásové sondy - v pásce odstraněný fasádní nátěr. Je zachycena destrukce reliéfního rostlinného ornamentu v levé dolní partii voluty.

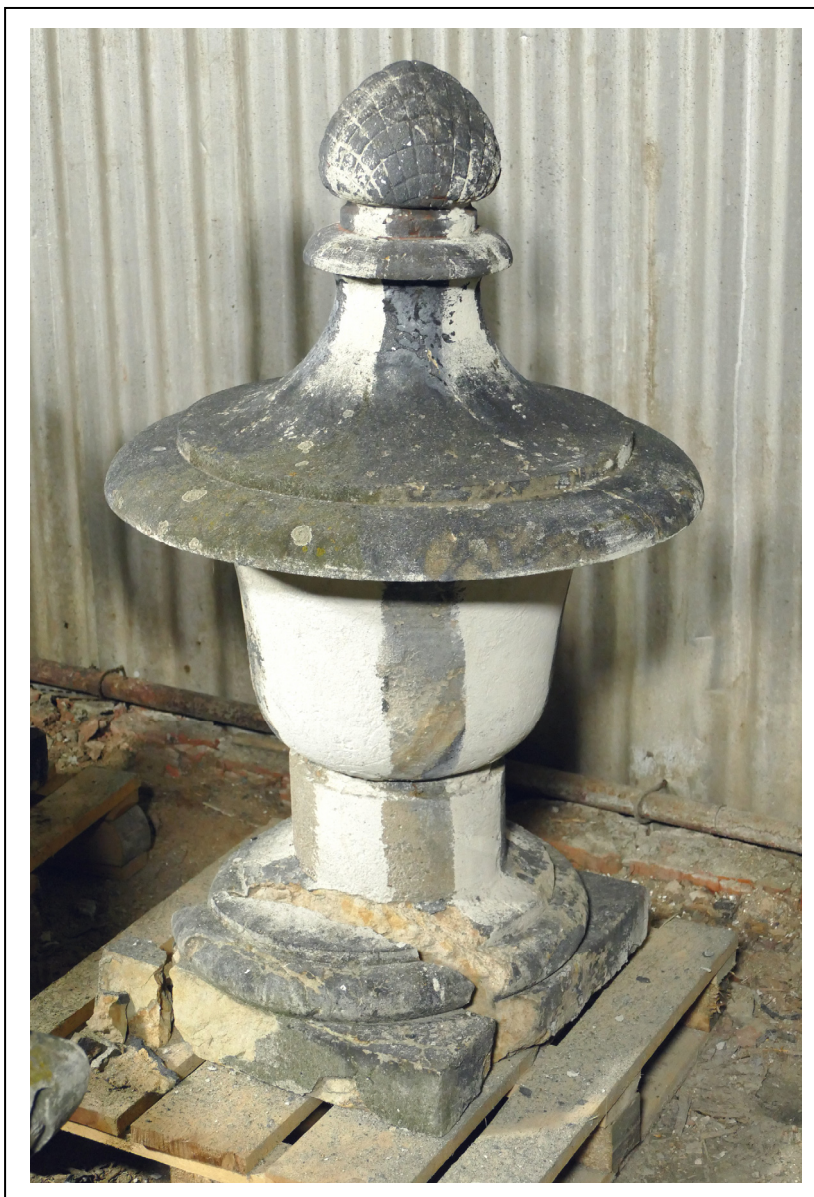
#### **V3 - fotografie č. 1**

Celkový pohled na vázu

Na fotografii jsou patrné pásové sondy - v pásech odstraněný fasádní nátěr. Část patky je zcela oddělena vertikální trhlinou.

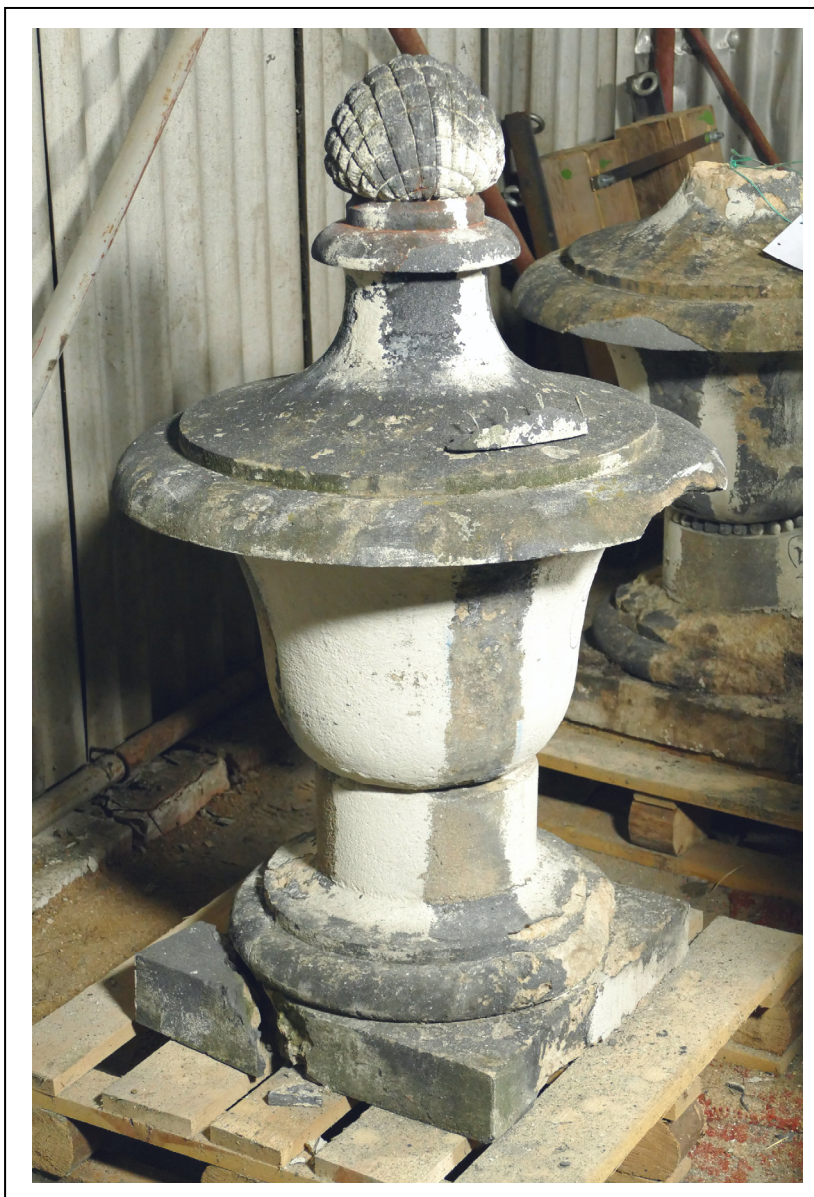
#### **V4 - fotografie č. 1**

Celkový pohled na vázu

Na fotografii jsou patrné pásové sondy - v pásech odstraněný fasádní nátěr. Roh patky je zcela oddělen vertikální trhlinou. Na límci (oddělený doplněk) a na patce chybí části hmoty.

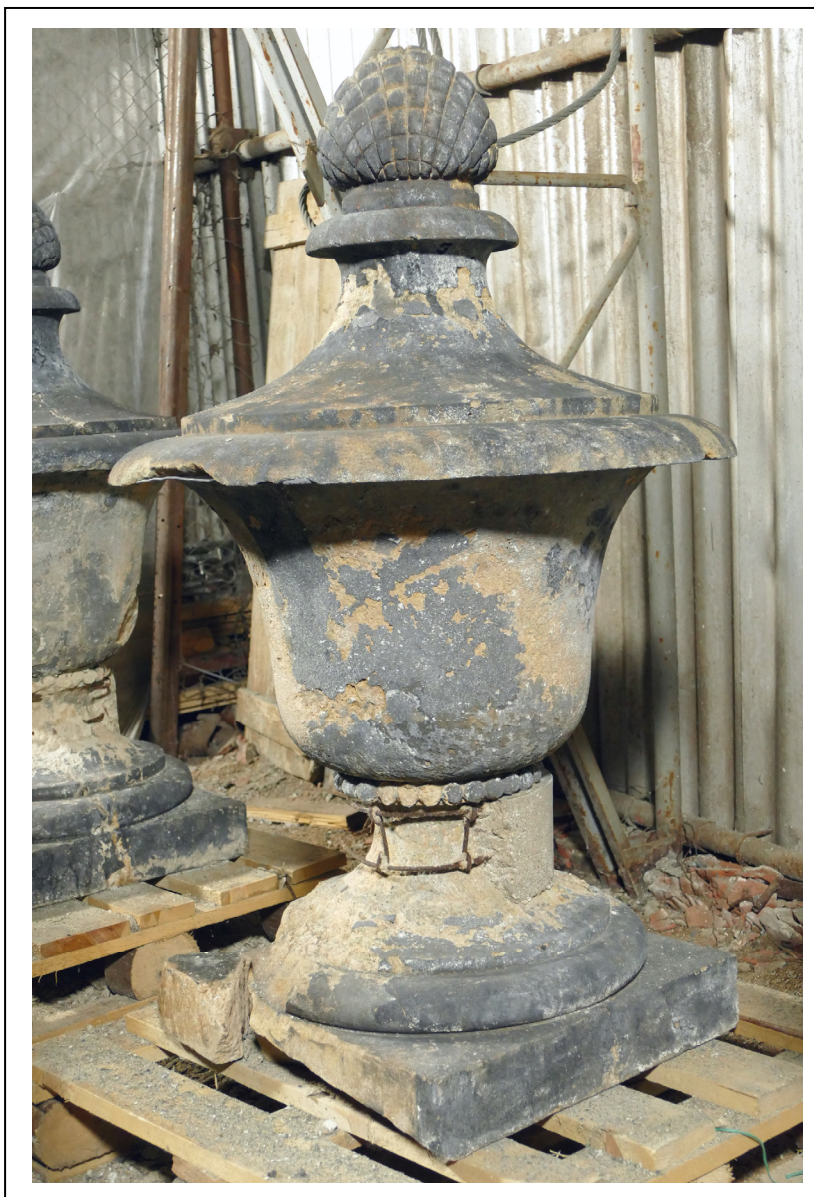
#### **V6 - fotografie č. 1**

##### **Celkový pohled na vázu**

Fasádní nátěr je odstraněn, část železobetonového stabilizačního krunýře je odstraněna. Zadní roh patky je oddělený - v průběhu demontáže došlo k oddělení obou zadních rohů v minulosti narušených trhlinami. Dále jsou patrné chybějící části, povrch kamene pokrytý pačokem, místa s chybějící povrchovou vrstvou kamene, plochy doplněné nevyhovujícím tmelem.

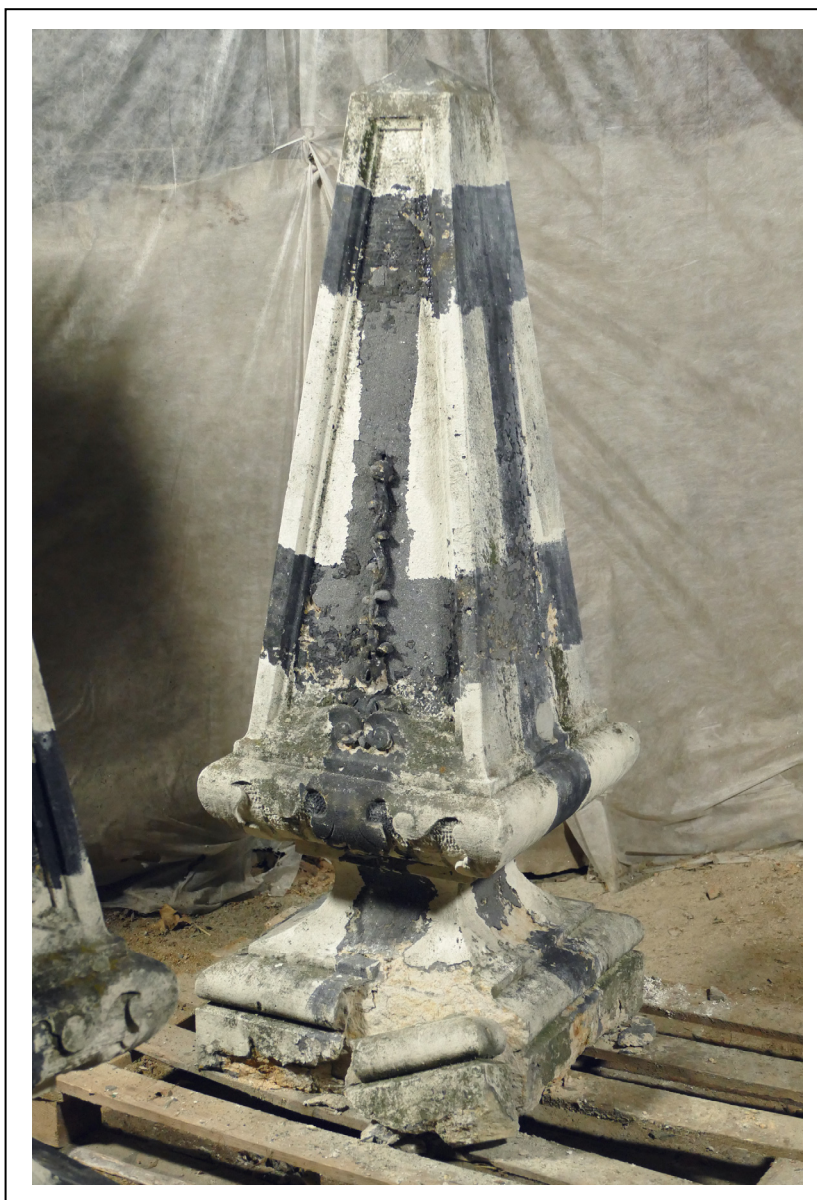
#### **O10 - fotografie č. 1**

Celkový pohled na obelisk

Na fotografii jsou patrné pásové sondy - v pásích odstraněný fasádní nátěr odkrývající povrch kamene pokrytý pačokem a nevyhovující doplňky. Levý zadní roh patky je zcela oddělen vertikální trhlinou.

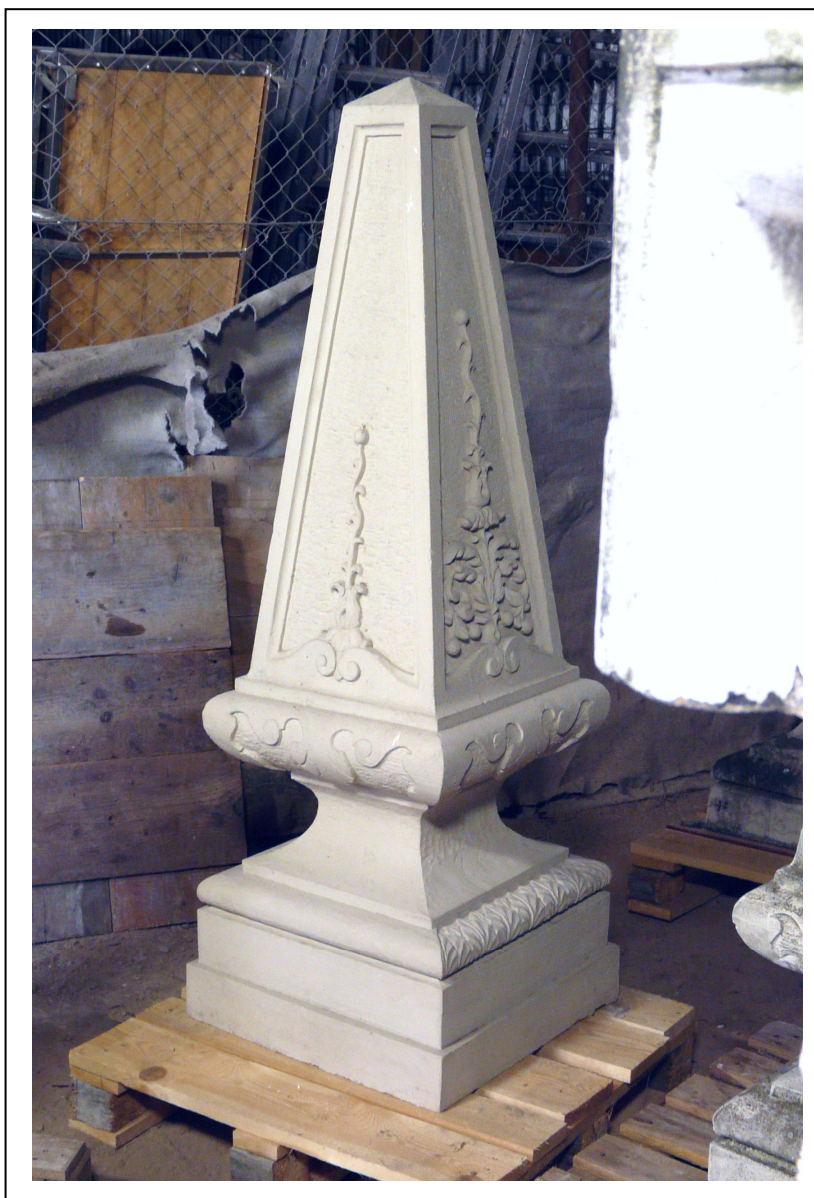
#### **O11 - fotografie č. 1**

Celkový pohled na obelisk

Obelisk byl v roce 2014 restaurátorsky obnoven – současný stav je bez závad. Původní dolní plintus (deska čtvercového půdorysu pod patkou), který byl součástí krycí desky pilířku balustrády musel být z důvodu velkého poškození odsekán. Nově vyrobený plintus byl přilepen k nově vyrobené patce obelisku, což zachycuje fotografie.

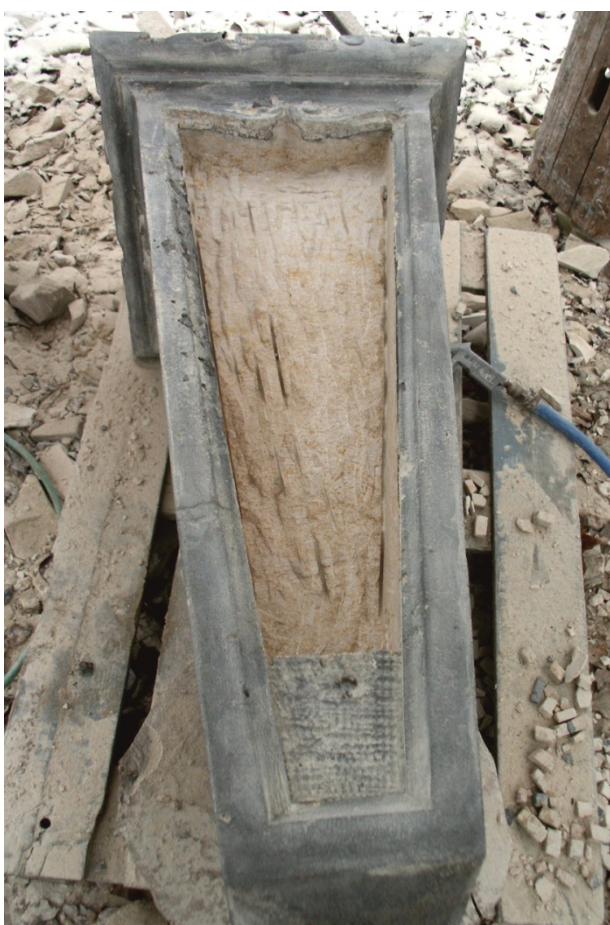
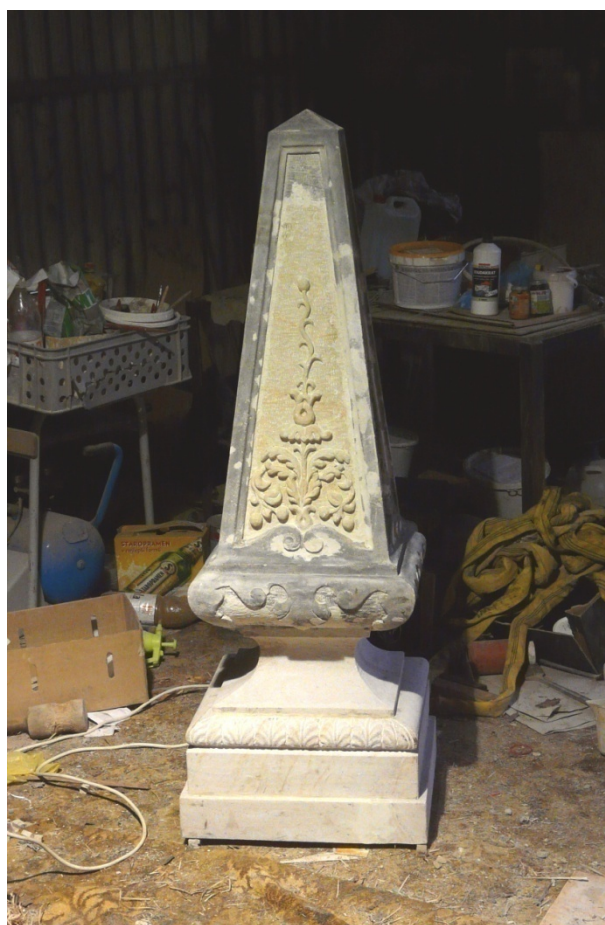
*Fotodokumentace průběhu restaurování obelisku O11 v roce 2014 - Fotografie vlevo - příprava lůžka pro vsazení desky s kopií reliéfního rostlinného ornamentu. Fotografie vpravo - na nově vysekanou patku osazené originální tělo obelisku, se vsazenou nově vysekanou deskou s reliéfním rostlinným ornamentem.*

Investorem byla zvolena varianta kamenných sekaných kopií, která je z hlediska budoucí životnosti několikanásobně výhodnější, ale zároveň je časově náročnější její realizace. Pro provedení kopií bude třeba připravit "modely" - tzn. kvalitně zrestaurované originální kamenné prvky, vždy minimálně jeden pro každý kopírovaný typ kamenného prvku. Kamenné prvky budou podle modelů tradičními kamenosochařskými reprodukčními postupy vysekaný do bloků kvalitního trvanlivého pískovce (vyhnánovský pískovec). V případě sekání pouze částí kamenných prvků, budou tyto nově vyrobené části pomocí čepů z nerezové oceli kvalitně spojeny s originály pomocí vhodného lepidla na bázi epoxidu. Pro příklad: tělo originální konsolidované vázy bude osazeno na nově vyrobenou patku. Jako kopii části kamenného prvku lze vnímat také zhotovení reliéfu na ploše těla obelisku. Reliéf bude vysekán do samostatné desky a následně osazen - deska ve tvaru základní plochy reliéfu bude vsazena do cca 4 cm hlubokého lůžka, které vznikne odsekáním původní hmoty. Spára v místě vsazení filuňku bude povrchově upravena tmelem s minerálním pojivem pro doplnění chybějících částí (viz fotografie níže)
