## **Dodatek č. 1 ke smlouvě o dílo**

Smluvní strany uzavřely dne 6. 5. 2024 smlouvu o dílo, jejímž předmětem je oprava střechy dvorní části v budově ČNB v Ostravě, evidenční číslo smlouvy ČNB: 92-019-24 (dále jen „smlouva“). Smluvní strany se v souladu s čl. III odst. 5 a čl. XVI odst. 2 smlouvy na základě skutečností zjištěných v průběhu provádění díla dohodly na následujících změnách smlouvy:

# Oprava střechy ve dvorní části ČNB Ostrava

## D.1.2.01 Statické posouzení, mykologické posouzení

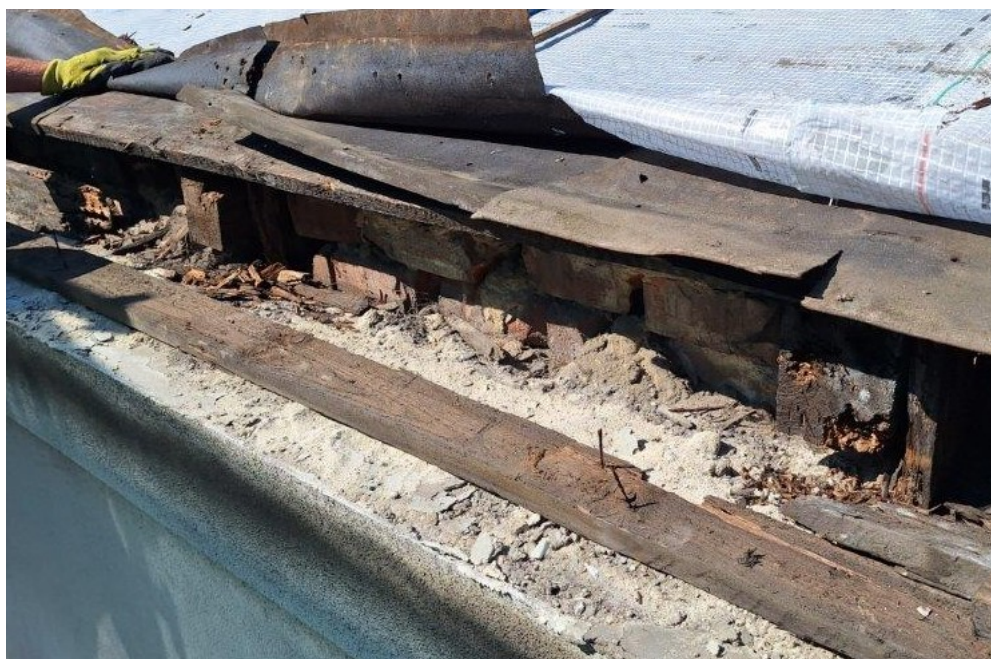
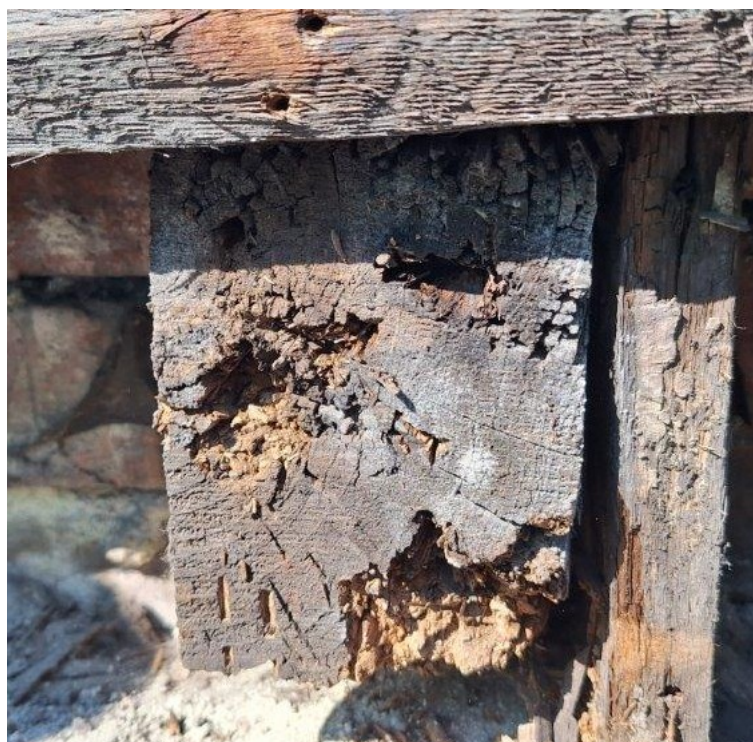
#### 4. Fotodokumentace poškozených částí řeziva

Laboratorní rozbor nebyl proveden. Mykologický rozbor tedy zakládá na provedené prohlídce konstrukce. Byla zjištěna přítomnost celulózožravého napadení v kombinaci s hnědou hnilobou. Na místě krovu nebyly zjištěny plodnice.

Vzhledem ke zjištěným skutečnostem je konstrukce krovu v nevyhovujícím stavu. Je navržena oprava poškozených částí krovu z důvodu zabránění šíření dřevokazných škůdců do ostatních částí krovu a stavby.

1. Při zahájení prací přeměřit poškozené prvky a vyrobit nové prvky o stejných rozměrech při dodržení způsobu kladení, spojování i uložení.
2. Provést tesařské výměny a chemickou sanaci dřevěných konstrukcí krovu takto:

- Vyměnit všechny prvky nebo jejich části napadené biologickými škůdci.
  - Při tesařských opravách dbát pokud možno toho, aby nebyl narušen charakter stávající konstrukce.

- Odstranit veškeré dřevo minimálně 0,5 m od posledního místa jejího zjištěného výskytu.
- V místech nálezu sanovat zdivo – proškrábat spáry, napustit zdivo fungicidy, provést fungicidní zábranu (opatřit zdivo maltou s příměsí účinné impregnační látky)
- Při opravě zabránit tomu, aby se napadené dřevo rozšiřovalo po objektu. Poškozené dřevo spálit mimo objekt.
