# ČESKÁ NÁRODNÍ BANKA - České Budějovice

## **RESTAURÁTORSKÝ ZÁMĚR OPRAVY A REPASE OKEN V OBJEKTU ČNB V ČESKÝCH BUDĚJOVICÍCH**

ADRESA OBJEKTU: Lannova čp.1, České Budějovice

VYPRACOVAL: TRUST-ts spol. s r.o.,  
Husova 1155, 37401 Trhové Sviny  
IČ: 00665509, DIČ: CZ00665509  
Pavel Stodolovský – ředitel společnosti

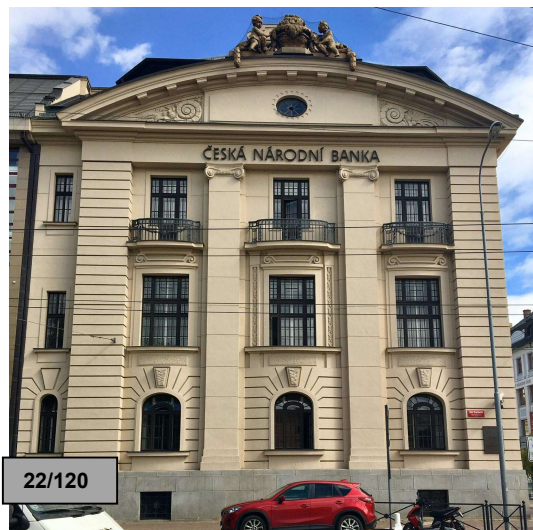
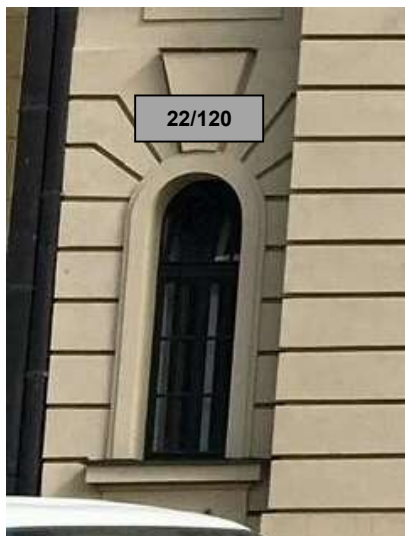
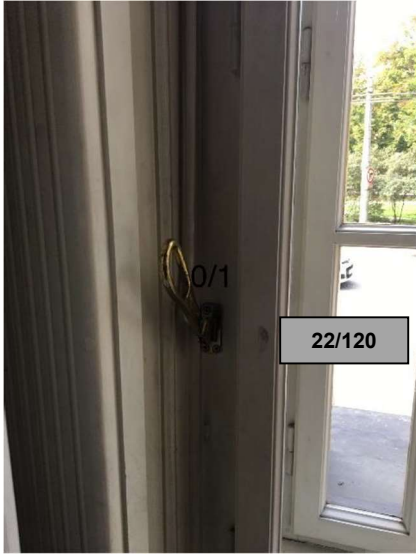
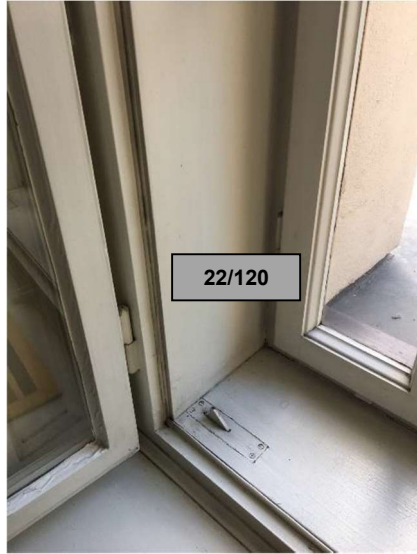
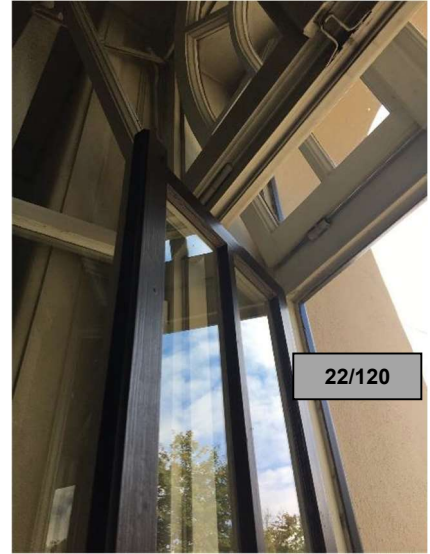
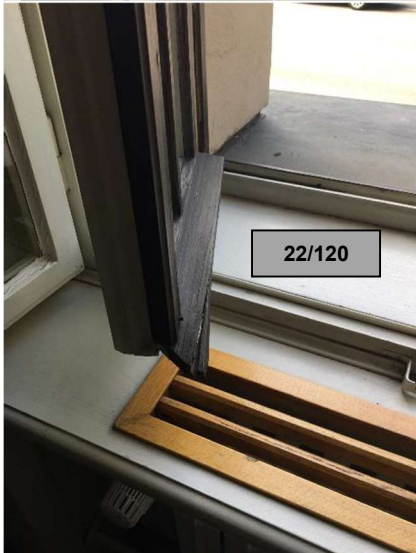
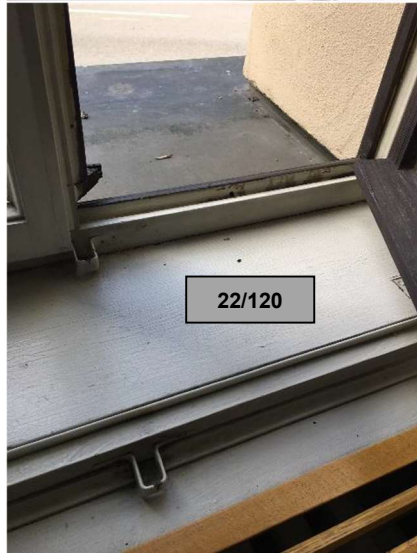
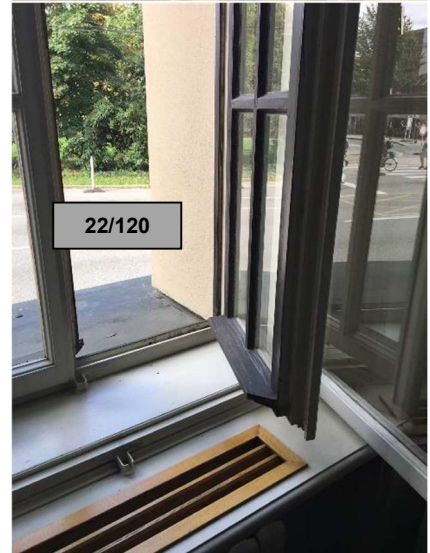
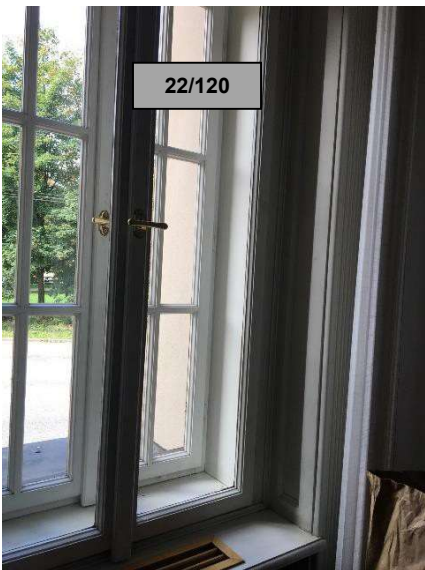
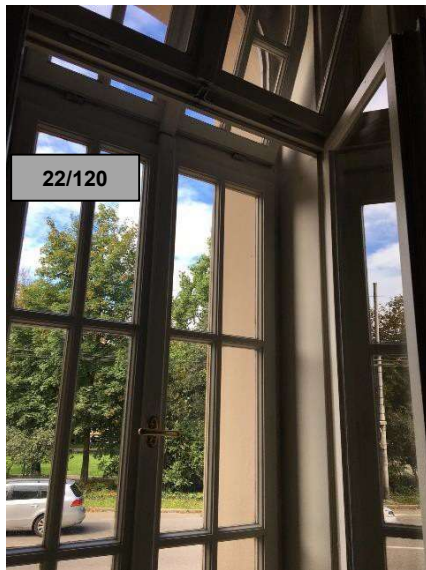
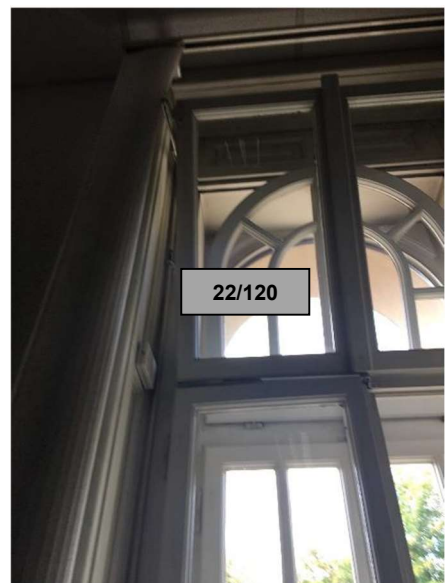
## OKNO ozn. 22, místnost č. 120

**SOUČASNÝ STAV:** Okno po dřívější repasi. Vnější okno obsahuje zbytky tmavého moření, vnitřní okno, rámy a ostění jsou natřeny bílým emailem. Okapničky jsou částečně poškozené. Okna netěsní, tahy a mechanismy k výklopným oknům jsou natřeny vrstvou laku. Tmel po obvodu zasklení je v dobrém stavu, nevykazuje známky „vydrobení“ nebo destrukce. Kování na oknech je v dobrém stavu, nebude nutná výměna. Interiérová strana oken je v pořádku a nevykazuje známky potřebných oprav.

**POSTUP RESTAUROVÁNÍ:** Restaurovat a repasovat se budou pouze venkovní okenní křídla, rámy a kování. Venkovní okenní křídla budou očíslována a vyjmuta. Jejich restaurování a repase bude probíhat v objektu určeném prostoru. Rámy budou restaurovány na místě pomocí plošiny. Venkovní okenní křídla budou zrevidována a v případě nutnosti budou vyměněny vadné prvky, převážně se bude týkat okapniček. U venkovních okenních křidel a rámu proběhne opálení a odstranění starých nátěrů. Kování bude repasováno, tj. rozleštěno a seřízeno. Tmel po obvodu zasklení bude obroušen a přetřen. U každého okna bude vyzkoušeno jeho zavírání. U oken, kde nebude zavírání funkční, dojde k jeho opravě – výměnou protiplechu. Aby nedocházelo k zatékání vody do interiéru budovy, budou opraveny odtokové žlábků v rámu okna – dodatečně dofrézování až ke svislým sloupkům oken a bude doplněno trubičkové těsnění. Otvory odtokových žlábků budou pročištěny. Podrobný popis restaurování a repase včetně doporučených postupů a barev je uveden v kapitole „Závěr“.

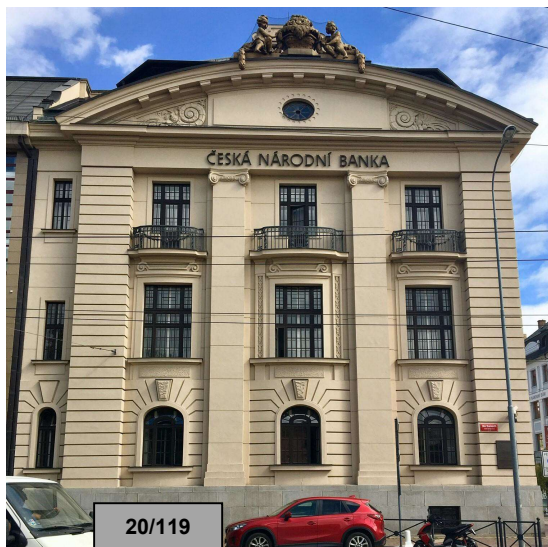
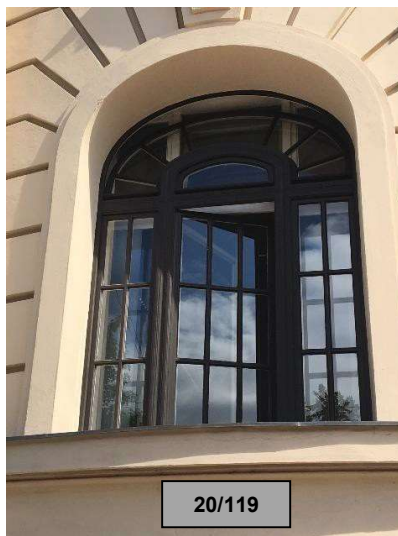
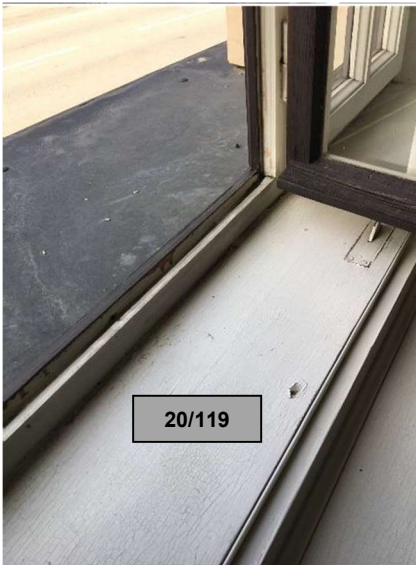
## OKNO ozn. 20, místnost č. 119

**SOUČASNÝ STAV:** Okno po dřívější repasi. Vnější okno obsahuje zbytky tmavého moření, vnitřní okno, rámy a ostění jsou natřeny bílým emailem. Okapničky jsou částečně poškozené. Okna netěsní, tahy a mechanismy k výklopným oknům jsou natřeny vrstvou laku. Tmel po obvodu zasklení je v dobrém stavu, nevykazuje známky „vydrobení“ nebo destrukce. Kování na oknech je v dobrém stavu, nebude nutná výměna. Interiérová strana oken je v pořádku a nevykazuje známky potřebných oprav.

**POSTUP RESTAUROVÁNÍ:** Restaurovat a repasovat se budou pouze venkovní okenní křídla, rámy a kování. Venkovní okenní křídla budou očíslována a vyjmuta. Jejich restaurování a repase bude probíhat v objektu určeném prostoru. Rámy budou restaurovány na místě pomocí plošiny. Venkovní okenní křídla budou zrevidována a v případě nutnosti budou vyměněny vadné prvky, převážně se bude týkat okapniček. U venkovních okenních křidel a rámu proběhne opálení a odstranění starých nátěrů. Kování bude repasováno, tj. rozleštěno a seřízeno. Tmel po obvodu zasklení bude obroušen a přetřen. U každého okna bude vyzkoušeno jeho zavírání. U oken, kde nebude zavírání funkční, dojde k jeho opravě – výměnou protiplechu. Aby nedocházelo k zatékání vody do interiéru budovy, budou opraveny odtokové žlábkové v rámu okna – dodatečně dofrézování až ke svislým sloupkům oken a bude doplněno trubičkové těsnění. Otvory odtokových žlábků budou pročištěny. Podrobný popis restaurování a repase včetně doporučených postupů a barev je uveden v kapitole „Závěr“.

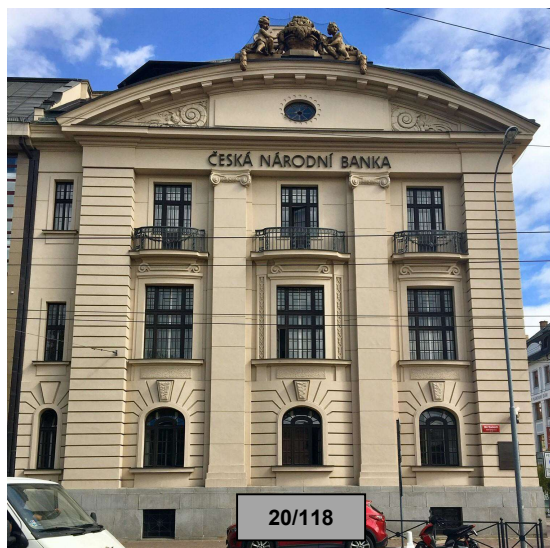
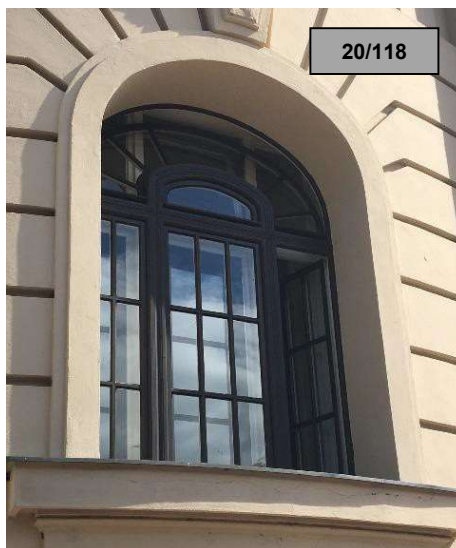
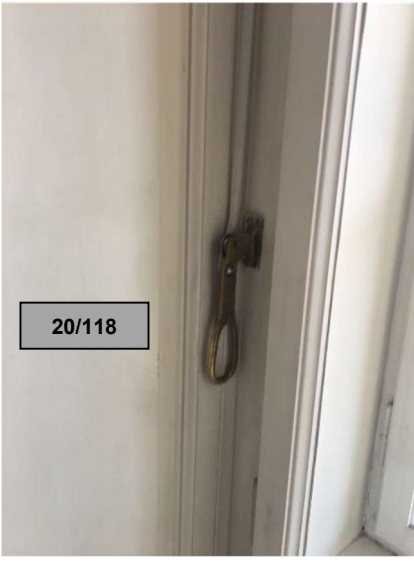
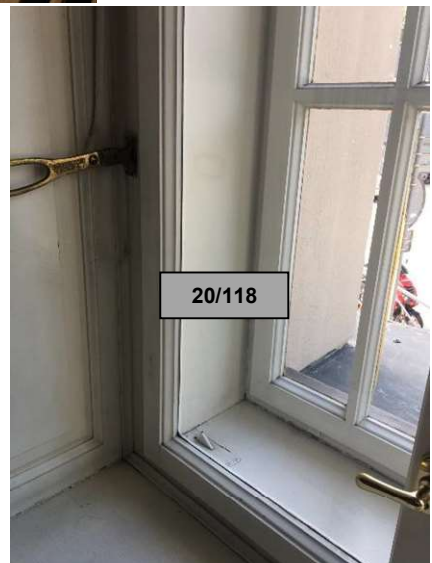
## OKNO ozn. 20, místnost č. 118

**SOUČASNÝ STAV:** Okno po dřívější repasi. Vnější okno obsahuje zbytky tmavého moření, vnitřní okno, rámy a ostění jsou natřeny bílým emailem. Okapničky jsou částečně poškozené. Okna netěsní, tahy a mechanismy k výklopným oknům jsou natřeny vrstvou laku. Tmel po obvodu zasklení je v dobrém stavu, nevykazuje známky „vydrobení“ nebo destrukce. Kování na oknech je v dobrém stavu, nebude nutná výměna. Interiérová strana oken je v pořádku a nevykazuje známky potřebných oprav.

**POSTUP RESTAUROVÁNÍ:** Restaurovat a repasovat se budou pouze venkovní okenní křídla, rámy a kování. Venkovní okenní křídla budou očíslována a vyjmuta. Jejich restaurování a repase bude probíhat v objektu určeném prostoru. Rámy budou restaurovány na místě pomocí plošiny. Venkovní okenní křídla budou zrevidována a v případě nutnosti budou vyměněny vadné prvky, převážně se bude týkat okapniček. U venkovních okenních křidel a rámu proběhne opálení a odstranění starých nátěrů. Kování bude repasováno, tj. rozleštěno a seřízeno. Tmel po obvodu zasklení bude obroušen a přetřen. U každého okna bude vyzkoušeno jeho zavírání. U oken, kde nebude zavírání funkční, dojde k jeho opravě – výměnou protiplechu. Aby nedocházelo k zatékání vody do interiéru budovy, budou opraveny odtokové žlábků v rámu okna – dodatečně dofrézování až ke svislým sloupkům oken a bude doplněno trubičkové těsnění. Otvory odtokových žlábků budou pročištěny. Podrobný popis restaurování a repase včetně doporučených postupů a barev je uveden v kapitole „Závěr“.

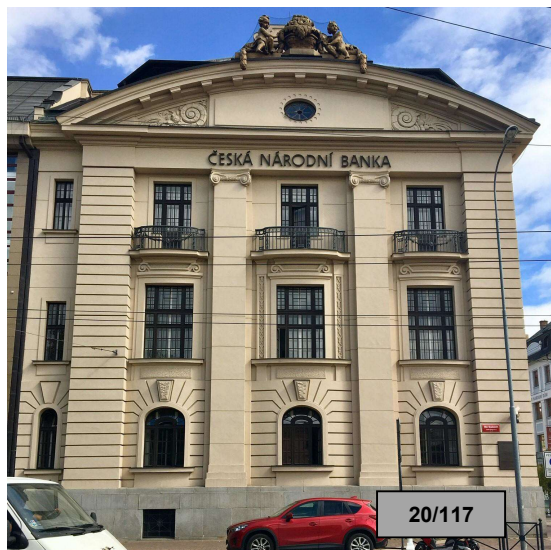
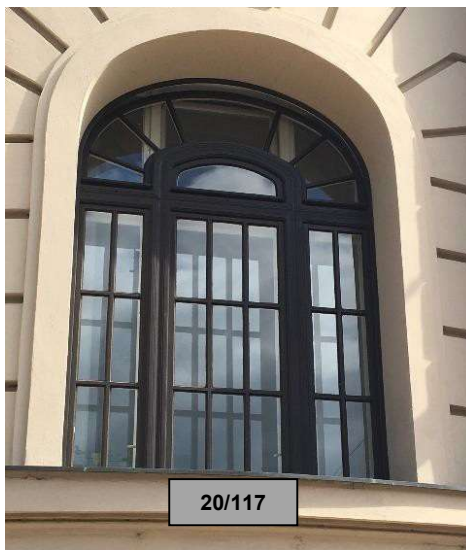
## OKNO ozn. 20, místnost č. 117

**SOUČASNÝ STAV:** Okno po dřívější repasi. Vnější okno obsahuje zbytky tmavého moření, vnitřní okno, rámy a ostění jsou natřeny bílým emailem. Okapničky jsou částečně poškozené. Okna netěsní, tahy a mechanismy k výklopným oknům jsou natřeny vrstvou laku. Tmel po obvodu zasklení je v dobrém stavu, nevykazuje známky „vydrobení“ nebo destrukce. Kování na oknech je v dobrém stavu, nebude nutná výměna. Interiérová strana oken je v pořádku a nevykazuje známky potřebných oprav.

**POSTUP RESTAUROVÁNÍ:** Restaurovat a repasovat se budou pouze venkovní okenní křídla, rámy a kování. Venkovní okenní křídla budou očíslována a vyjmuta. Jejich restaurování a repase bude probíhat v objektu určeném prostoru. Rámy budou restaurovány na místě pomocí plošiny. Venkovní okenní křídla budou zrevidována a v případě nutnosti budou vyměněny vadné prvky, převážně se bude týkat okapniček. U venkovních okenních křidel a rámu proběhne opálení a odstranění starých nátěrů. Kování bude repasováno, tj. rozleštěno a seřízeno. Tmel po obvodu zasklení bude obroušen a přetřen. U každého okna bude vyzkoušeno jeho zavírání. U oken, kde nebude zavírání funkční, dojde k jeho opravě – výměnou protiplechu. Aby nedocházelo k zatékání vody do interiéru budovy, budou opraveny odtokové žlábků v rámu okna – dodatečně dofrézování až ke svislým sloupkům oken a bude doplněno trubičkové těsnění. Otvory odtokových žlábků budou pročištěny. Podrobný popis restaurování a repase včetně doporučených postupů a barev je uveden v kapitole „Závěr“.

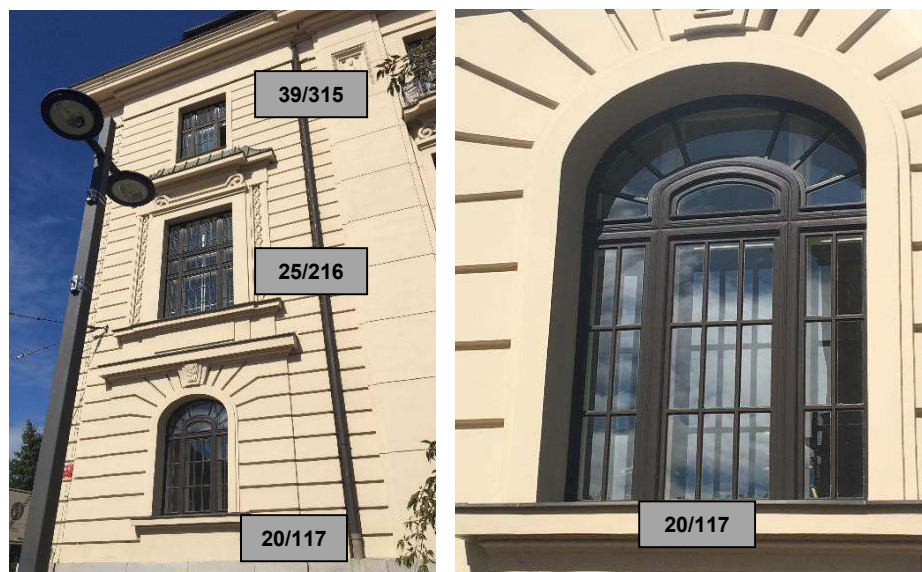
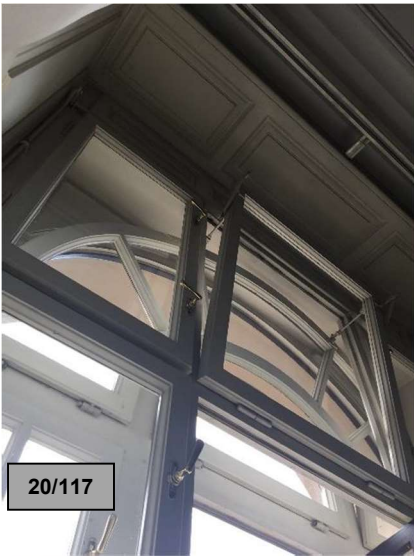
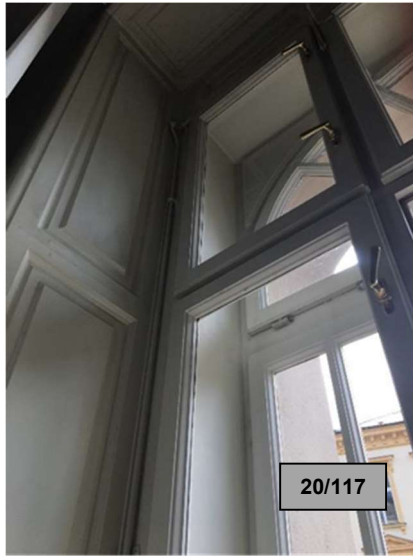
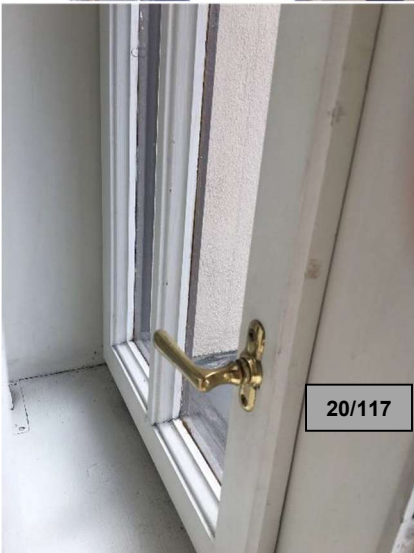
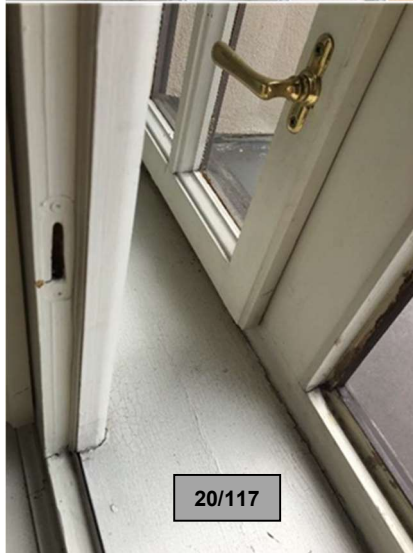
## OKNO ozn. 20, místnost č. 117

**SOUČASNÝ STAV:** Okno po dřívější repasi. Vnější okno obsahuje zbytky tmavého moření, vnitřní okno, rámy a ostění jsou natřeny bílým emailem. Okapničky jsou částečně poškozené. Okna netěsní, tahy a mechanismy k výklopným oknům jsou natřeny vrstvou laku. Tmel po obvodu zasklení je v dobrém stavu, nevykazuje známky „vydrobení“ nebo destrukce. Kování na oknech je v dobrém stavu, nebude nutná výměna. Interiérová strana oken je v pořádku a nevykazuje známky potřebných oprav.

**POSTUP RESTAUROVÁNÍ:** Restaurovat a repasovat se budou pouze venkovní okenní křídla, rámy a kování. Venkovní okenní křídla budou očíslována a vyjmuta. Jejich restaurování a repase bude probíhat v objektu určeném prostoru. Rámy budou restaurovány na místě pomocí plošiny. Venkovní okenní křídla budou zrevidována a v případě nutnosti budou vyměněny vadné prvky, převážně se bude týkat okapniček. U venkovních okenních křidel a rámu proběhne opálení a odstranění starých nátěrů. Kování bude repasováno, tj. rozleštěno a seřízeno. Tmel po obvodu zasklení bude obroušen a přetřen. U každého okna bude vyzkoušeno jeho zavírání. U oken, kde nebude zavírání funkční, dojde k jeho opravě – výměnou protiplechu. Aby nedocházelo k zatékání vody do interiéru budovy, budou opraveny odtokové žlábků v rámu okna – dodatečně dofrézování až ke svislým sloupkům oken a bude doplněno trubičkové těsnění. Otvory odtokových žlábků budou pročištěny. Podrobný popis restaurování a repase včetně doporučených postupů a barev je uveden v kapitole „Závěr“.

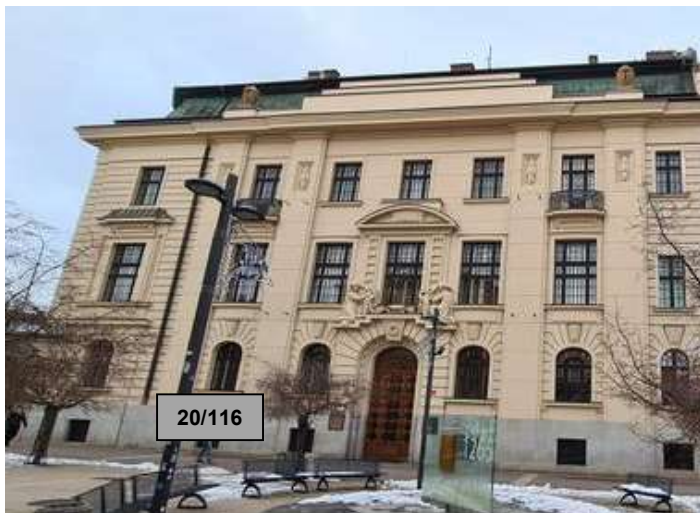
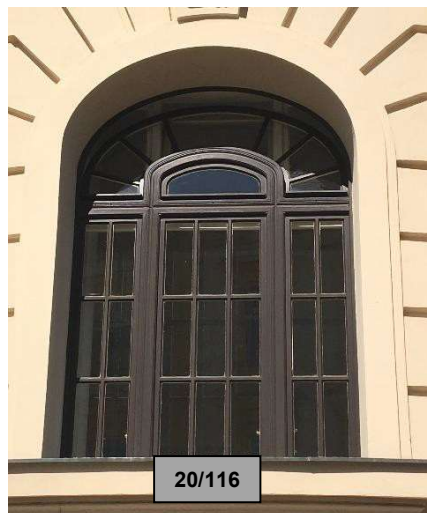
## OKNO ozn. 20, místnost č. 116

SOUČASNÝ STAV: Okno po dřívější repasi. Vnější okno obsahuje zbytky tmavého moření, vnitřní okno, rámy a ostění jsou natřeny bílým emailem. Okapničky jsou částečně poškozené. Okna netěsní, tahy a mechanismy k výklopným oknům jsou natřeny vrstvou laku. Tmel po obvodu zasklení je v dobrém stavu, nevykazuje známky „vydrobení“ nebo destrukce. Kování na oknech je v dobrém stavu, nebude nutná výměna. Interiérová strana oken je v pořádku a nevykazuje známky potřebných oprav.

POSTUP RESTAUROVÁNÍ: Restaurovat a repasovat se budou pouze venkovní okenní křídla, rámy a kování. Venkovní okenní křídla budou očíslována a vyjmuta. Jejich restaurování a repase bude probíhat v objektu určeném prostoru. Rámy budou restaurovány na místě pomocí plošiny. Venkovní okenní křídla budou zrevidována a v případě nutnosti budou vyměněny vadné prvky, převážně se bude týkat okapniček. U venkovních okenních křidel a rámu proběhne opálení a odstranění starých nátěrů. Kování bude repasováno, tj. rozleštěno a seřídáno. Tmel po obvodu zasklení bude obroušen a přetřen. U každého okna bude vyzkoušeno jeho zavírání. U oken, kde nebude zavírání funkční, dojde k jeho opravě – výměnou protiplechu. Aby nedocházelo k zatékání vody do interiéru budovy, budou opraveny odtokové žlábků v rámu okna – dodatečně dofrézování až ke svislým sloupkům oken a bude doplněno trubičkové těsnění. Otvory odtokových žlábků budou pročištěny. Podrobný popis restaurování a repase včetně doporučených postupů a barev je uveden v kapitole „Závěr“.

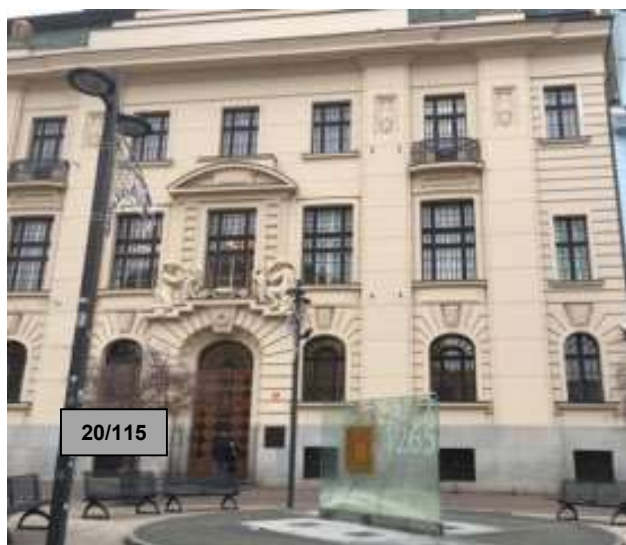
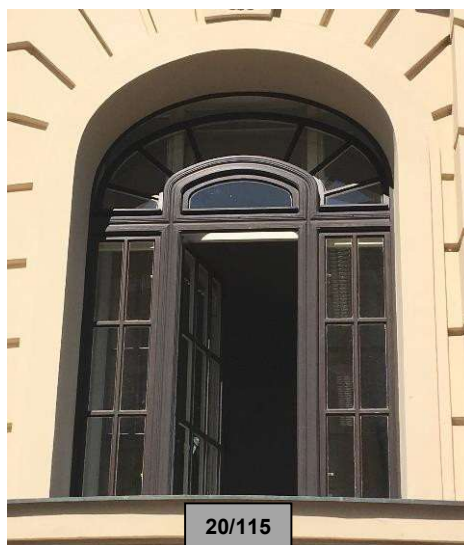
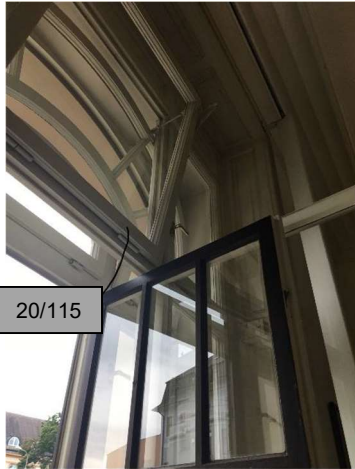
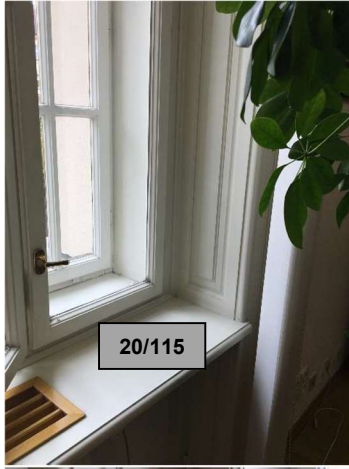
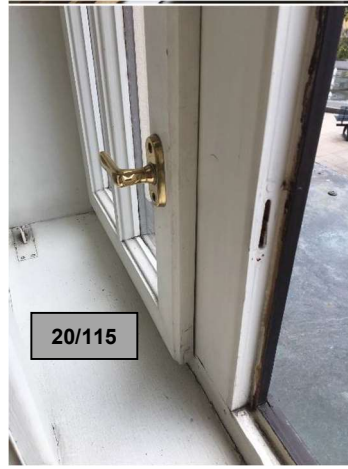
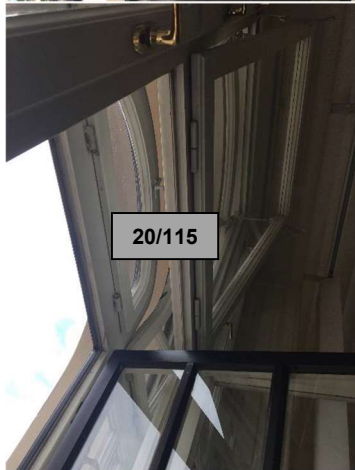
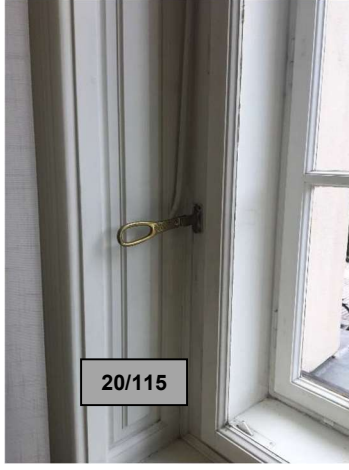
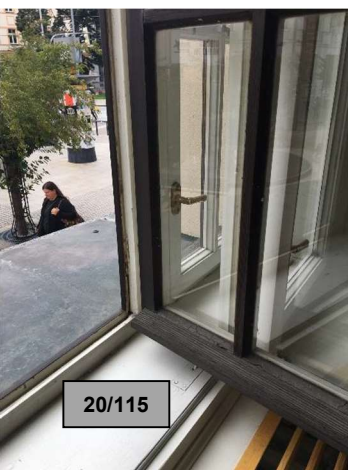
## OKNO ozn. 20, místnost č. 115

SOUČASNÝ STAV: Okno po dřívější repasi. Vnější okno obsahuje zbytky tmavého moření, vnitřní okno, rámy a ostění jsou natřeny bílým emailem. Okapničky jsou částečně poškozené. Okna netěsní, tahy a mechanismy k výklopným oknům jsou natřeny vrstvou laku. Tmel po obvodu zasklení je v dobrém stavu, nevykazuje známky „vydrobení“ nebo destrukce. Kování na oknech je v dobrém stavu, nebude nutná výměna. Interiérová strana oken je v pořádku a nevykazuje známky potřebných oprav.

POSTUP RESTAUROVÁNÍ: Restaurovat a repasovat se budou pouze venkovní okenní křídla, rámy a kování. Venkovní okenní křídla budou očíslována a vyjmuta. Jejich restaurování a repase bude probíhat v objektu určeném prostoru. Rámy budou restaurovány na místě pomocí plošiny. Venkovní okenní křídla budou zrevidována a v případě nutnosti budou vyměněny vadné prvky, převážně se bude týkat okapniček. U venkovních okenních křidel a rámu proběhne opálení a odstranění starých nátěrů. Kování bude repasováno, tj. rozleštěno a seřízeno. Tmel po obvodu zasklení bude obroušen a přetřen. U každého okna bude vyzkoušeno jeho zavírání. U oken, kde nebude zavírání funkční, dojde k jeho opravě – výměnou protiplechu. Aby nedocházelo k zatékání vody do interiéru budovy, budou opraveny odtokové žlábků v rámu okna – dodatečně dofrézování až ke svislým sloupkům oken a bude doplněno trubičkové těsnění. Otvory odtokových žlábků budou pročištěny. Podrobný popis restaurování a repase včetně doporučených postupů a barev je uveden v kapitole „Závěr“.

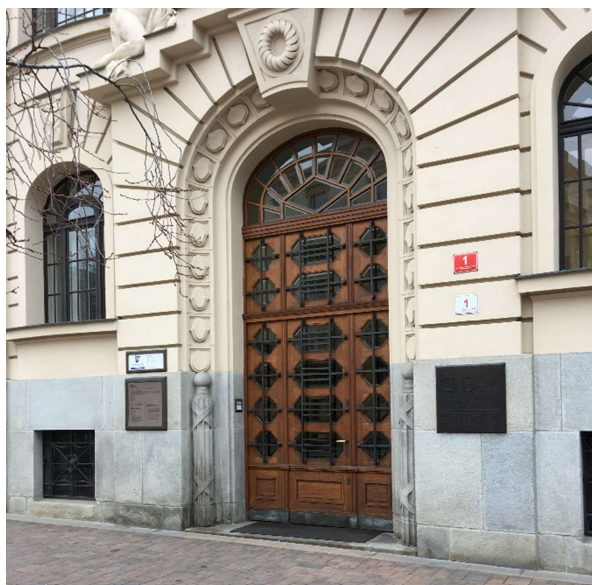
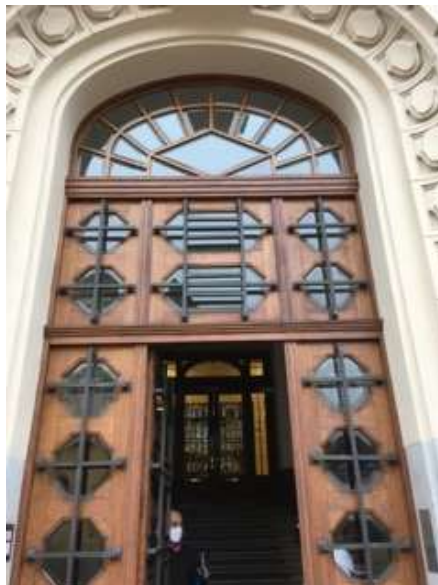
## VSTUPNÍ DVEŘE ozn. 13

**SOUČASNÝ STAV:** dveře po dřívější repasi, poškozený venkovní nátěr, na dveřích jsou osazeny mosazné mříže, dveře jsou v dobrém stavu.

**POSTUP RESTAUROVÁNÍ:** oživení venkovního nátěru. Venkovní vstupní dveře se budou opravovat při provozu na místě. Z dveří budou demontovány mosazné mříže, které budou repasovány – chemicky vyčištěny. Mosazné mříže budou demontovány postupně tak, aby mohla být budova stále zabezpečena. Z křídel dveří bude odstraněna povolená povrchová úprava jemnou brusnou houbou a následně bude nanesena tenkovrstvá olejová lazura ve dvou vrstvách. Nakonec proběhne seřízení kování, kontrola, případná oprava/výměna okopového plechu (bude zhodnoceno při realizaci) a montáž zrepasovaných mříží.

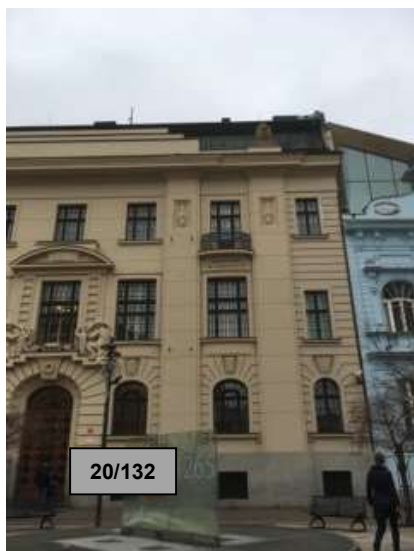
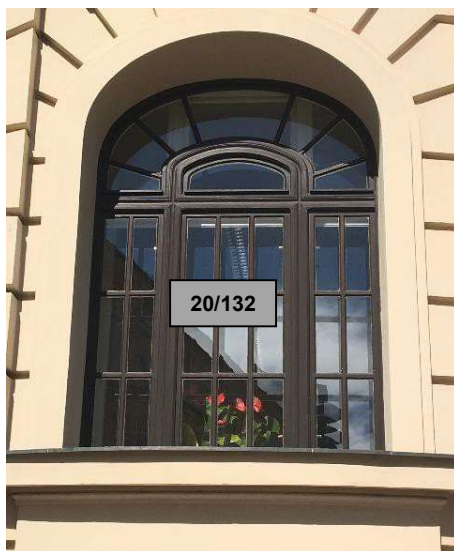
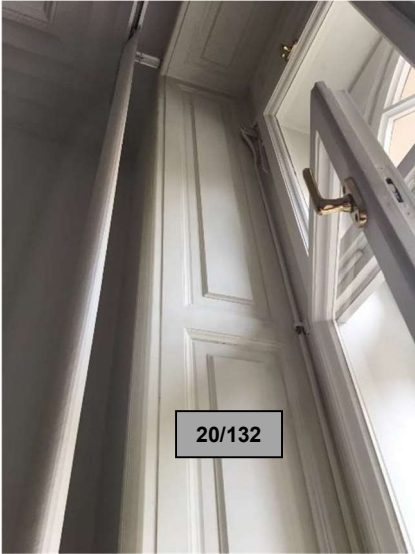
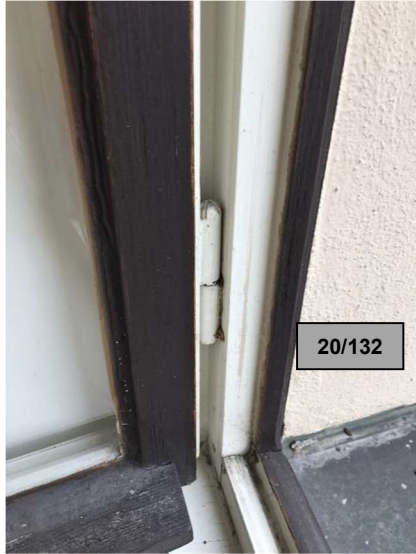
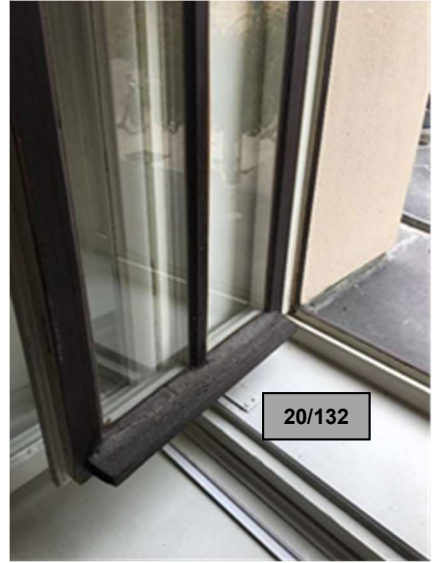
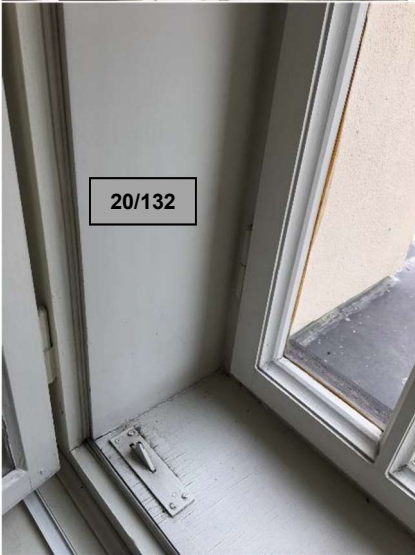
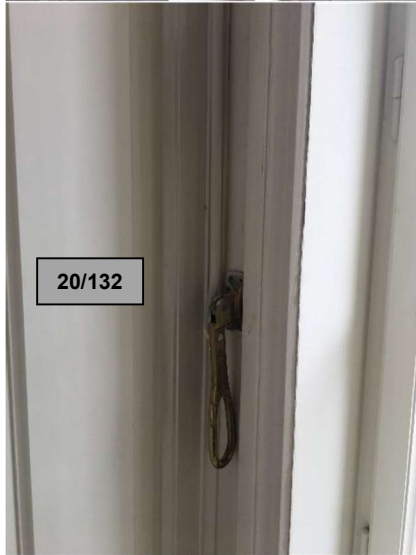
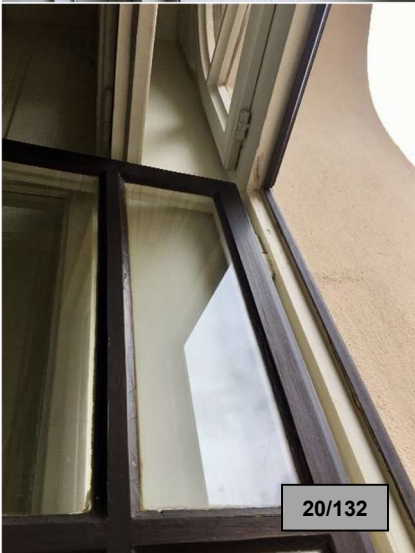
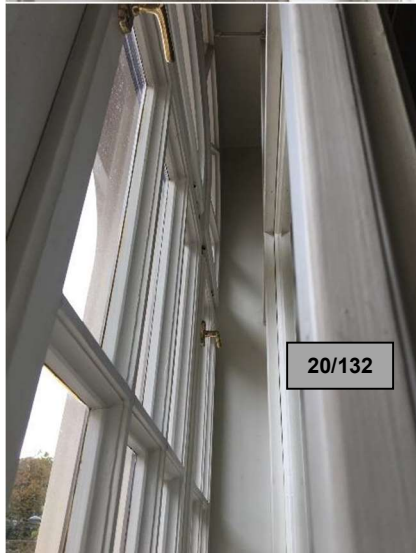
## OKNO ozn. 20, místnost č. 132

**SOUČASNÝ STAV:** Okno po dřívější repasi. Vnější okno obsahuje zbytky tmavého moření, vnitřní okno, rámy a ostění jsou natřeny bílým emailem. Okapničky jsou částečně poškozené. Okna netěsní, tahy a mechanismy k výklopným oknům jsou natřeny vrstvou laku. Tmel po obvodu zasklení je v dobrém stavu, nevykazuje známky „vydrobení“ nebo destrukce. Kování na oknech je v dobrém stavu, nebude nutná výměna. Interiérová strana oken je v pořádku a nevykazuje známky potřebných oprav.

**POSTUP RESTAUROVÁNÍ:** Restaurovat a repasovat se budou pouze venkovní okenní křídla, rámy a kování. Venkovní okenní křídla budou očíslována a vyjmuta. Jejich restaurování a repase bude probíhat v objektu určeném prostoru. Rámy budou restaurovány na místě pomocí plošiny. Venkovní okenní křídla budou zrevidována a v případě nutnosti budou vyměněny vadné prvky, převážně se bude týkat okapniček. U venkovních okenních křidel a rámu proběhne opálení a odstranění starých nátěrů. Kování bude repasováno, tj. rozleštěno a seřízeno. Tmel po obvodu zasklení bude obroušen a přetřen. U každého okna bude vyzkoušeno jeho zavírání. U oken, kde nebude zavírání funkční, dojde k jeho opravě – výměnou protiplechu. Aby nedocházelo k zatékání vody do interiéru budovy, budou opraveny odtokové žlábků v rámu okna – dodatečně dofrézování až ke svislým sloupkům oken a bude doplněno trubičkové těsnění. Otvory odtokových žlábků budou pročištěny. Podrobný popis restaurování a repase včetně doporučených postupů a barev je uveden v kapitole „Závěr“.

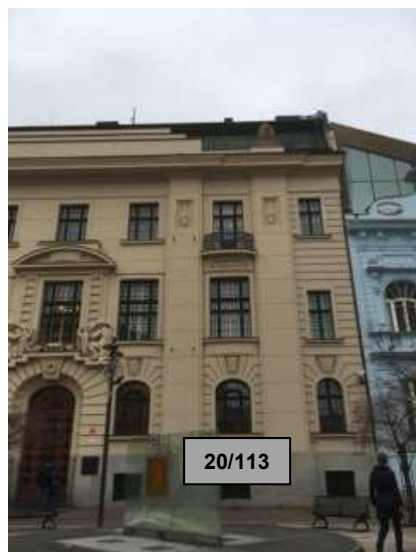
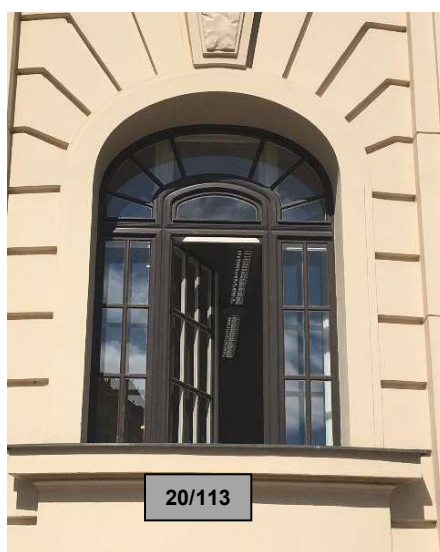
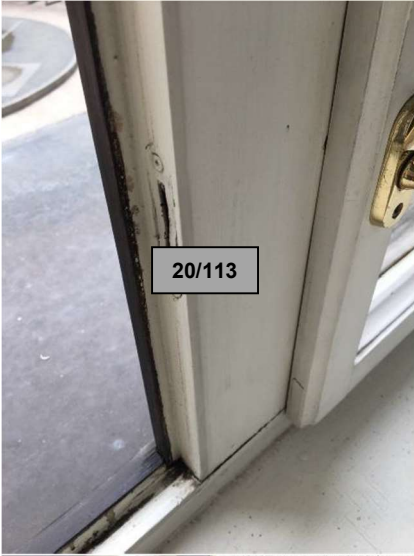
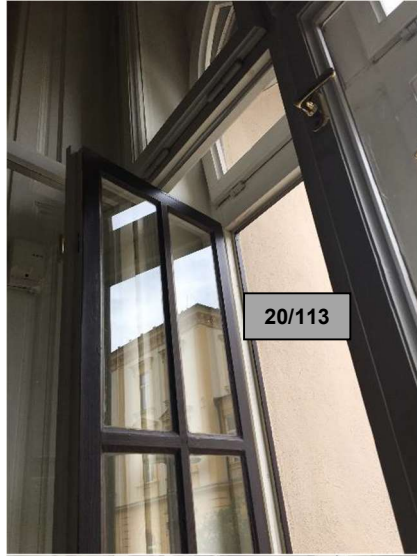
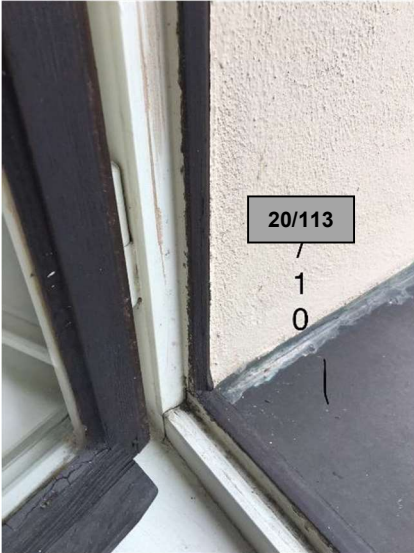
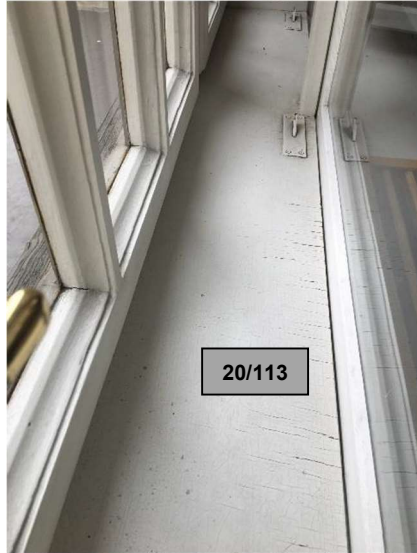
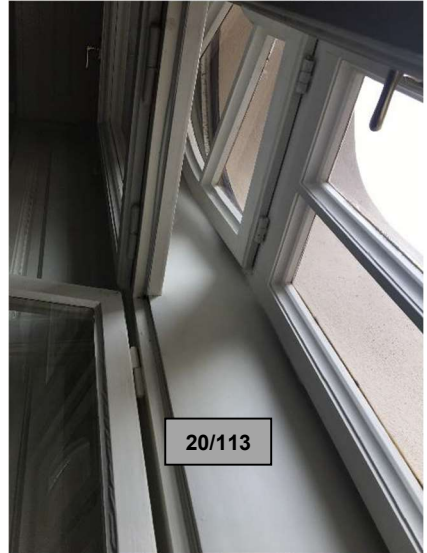
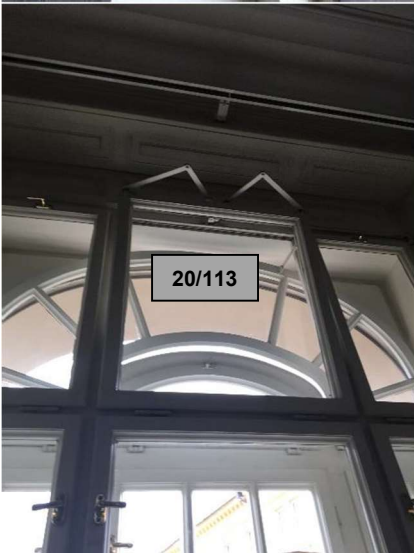
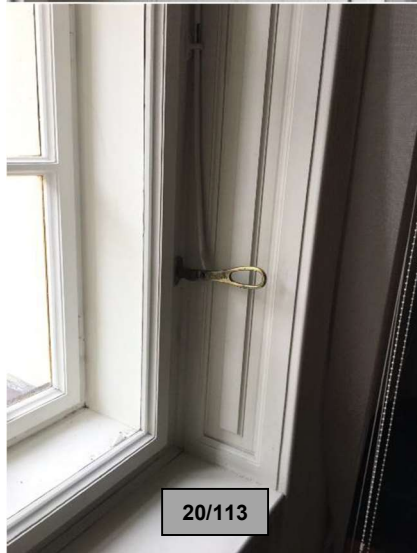
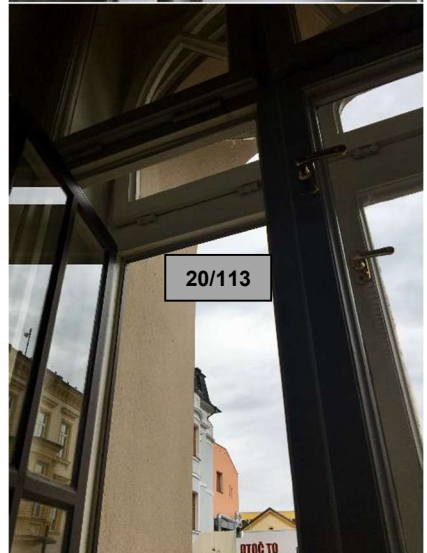
## OKNO ozn. 20, místnost č. 113

**SOUČASNÝ STAV:** Okno po dřívější repasi. Vnější okno obsahuje zbytky tmavého moření, vnitřní okno, rámy a ostění jsou natřeny bílým emailem. Okapničky jsou částečně poškozené. Okna netěsní, tahy a mechanismy k výklopným oknům jsou natřeny vrstvou laku. Tmel po obvodu zasklení je v dobrém stavu, nevykazuje známky „vydrobení“ nebo destrukce. Kování na oknech je v dobrém stavu, nebude nutná výměna. Interiérová strana oken je v pořádku a nevykazuje známky potřebných oprav.

**POSTUP RESTAUROVÁNÍ:** Restaurovat a repasovat se budou pouze venkovní okenní křídla, rámy a kování. Venkovní okenní křídla budou očíslována a vyjmuta. Jejich restaurování a repase bude probíhat v objektu určeném prostoru. Rámy budou restaurovány na místě pomocí plošiny. Venkovní okenní křídla budou zrevidována a v případě nutnosti budou vyměněny vadné prvky, převážně se bude týkat okapniček. U venkovních okenních křidel a rámu proběhne opálení a odstranění starých nátěrů. Kování bude repasováno, tj. rozleštěno a seřízeno. Tmel po obvodu zasklení bude obroušen a přetřen. U každého okna bude vyzkoušeno jeho zavírání. U oken, kde nebude zavírání funkční, dojde k jeho opravě – výměnou protiplechu. Aby nedocházelo k zatékání vody do interiéru budovy, budou opraveny odtokové žlábků v rámu okna – dodatečně dofrézování až ke svislým sloupkům oken a bude doplněno trubičkové těsnění. Otvory odtokových žlábků budou pročištěny. Podrobný popis restaurování a repase včetně doporučených postupů a barev je uveden v kapitole „Závěr“.

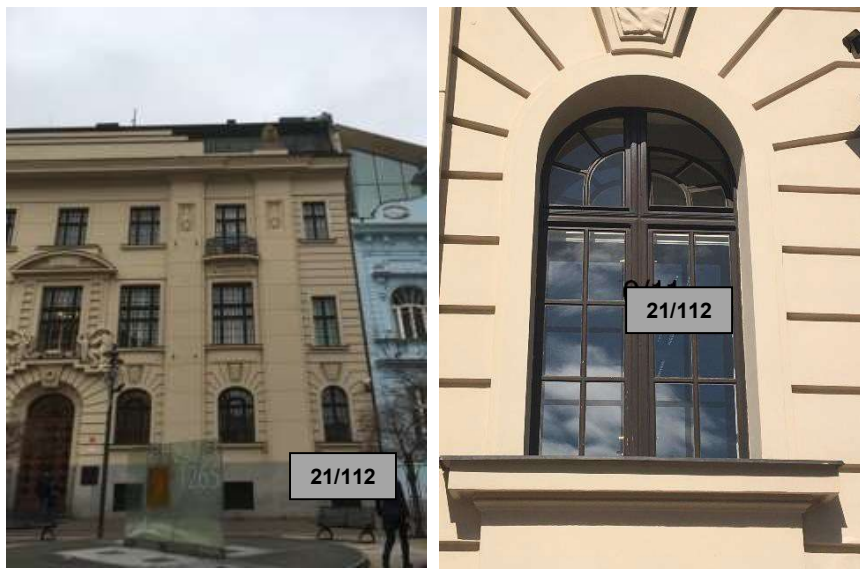
## OKNO ozn. 21, místnost č. 112

SOUČASNÝ STAV: Okno po dřívější repasi. Vnější okno obsahuje zbytky tmavého moření, vnitřní okno, rámy a ostění jsou natřeny bílým emailem. Okapničky jsou částečně poškozené. Okna netěsní, tahy a mechanismy k výklopným oknům jsou natřeny vrstvou laku. Tmel po obvodu zasklení je v dobrém stavu, nevykazuje známky „vydrobení“ nebo destrukce. Kování na oknech je v dobrém stavu, nebude nutná výměna. Interiérová strana oken je v pořádku a nevykazuje známky potřebných oprav.

POSTUP RESTAUROVÁNÍ: Restaurovat a repasovat se budou pouze venkovní okenní křídla, rámy a kování. Venkovní okenní křídla budou očíslována a vyjmuta. Jejich restaurování a repase bude probíhat v objektu určeném prostoru. Rámy budou restaurovány na místě pomocí plošiny. Venkovní okenní křídla budou zrevidována a v případě nutnosti budou vyměněny vadné prvky, převážně se bude týkat okapniček. U venkovních okenních křidel a rámu proběhne opálení a odstranění starých nátěrů. Kování bude repasováno, tj. rozleštěno a seřízeno. Tmel po obvodu zasklení bude obroušen a přetřen. U každého okna bude vyzkoušeno jeho zavírání. U oken, kde nebude zavírání funkční, dojde k jeho opravě – výměnou protiplechu. Aby nedocházelo k zatékání vody do interiéru budovy, budou opraveny odtokové žlábkové v rámu okna – dodatečně dofrézování až ke svislým sloupkům oken a bude doplněno trubičkové těsnění. Otvory odtokových žlábků budou pročištěny. Podrobný popis restaurování a repase včetně doporučených postupů a barev je uveden v kapitole „Závěr“.

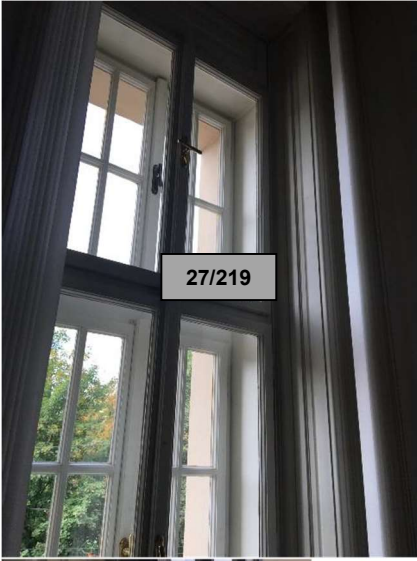
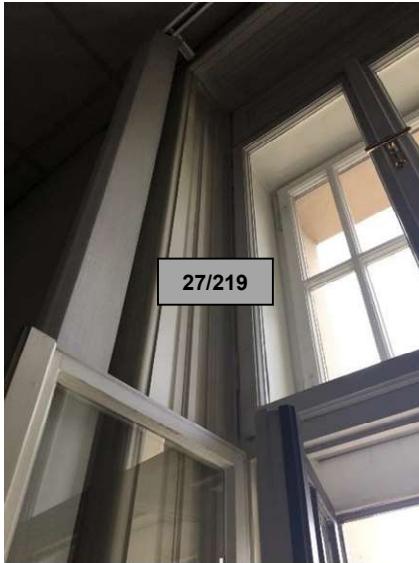
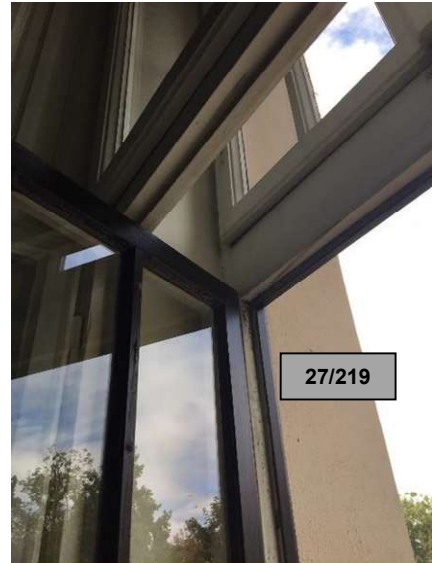
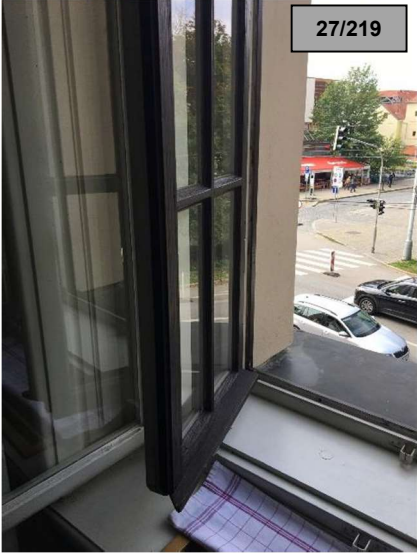
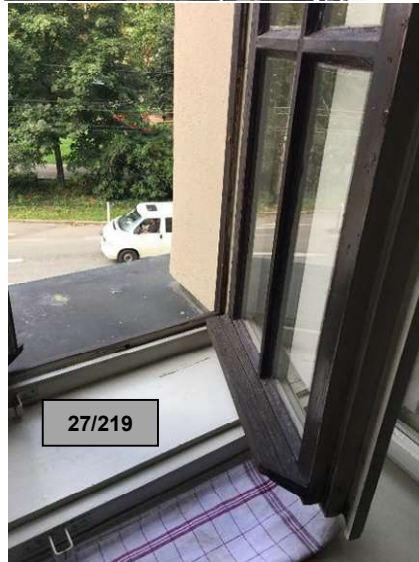
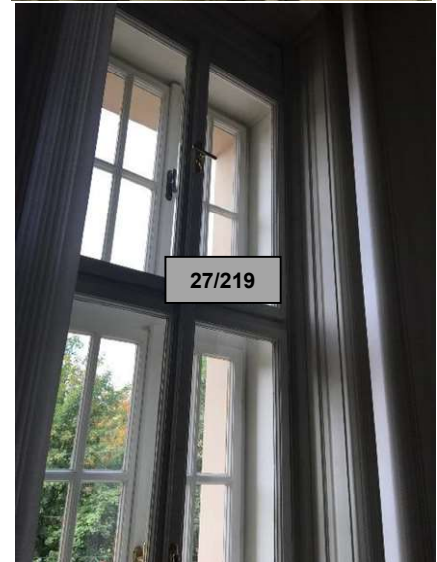
**SOUČASNÝ STAV:** Okno po dřívější repasi. Vnější okno obsahuje zbytky tmavého moření, vnitřní okno, rámy a ostění jsou natřeny bílým emailem. Okapničky jsou částečně poškozené. Okna netěsní, tahy a mechanismy k výklopným oknům jsou natřeny vrstvou laku. Tmel po obvodu zasklení je v dobrém stavu, nevykazuje známky „vydrobení“ nebo destrukce. Kování na oknech je v dobrém stavu, nebude nutná výměna. Interiérová strana oken je v pořádku a nevykazuje známky potřebných oprav.

**POSTUP RESTAUROVÁNÍ:** Restaurovat a repasovat se budou pouze venkovní okenní křídla, rámy a kování. Venkovní okenní křídla budou očíslována a vyjmuta. Jejich restaurování a repase bude probíhat v objektu určeném prostoru. Rámy budou restaurovány na místě pomocí plošiny. Venkovní okenní křídla budou zrevidována a v případě nutnosti budou vyměněny vadné prvky, převážně se bude týkat okapniček. U venkovních okenních křídel a rámu proběhne opálení a odstranění starých nátěrů. Kování bude repasováno, tj. rozleštěno a seřízeno. Tmel po obvodu zasklení bude obroušen a přetřen. U každého okna bude vyzkoušeno jeho zavírání. U oken, kde nebude zavírání funkční, dojde k jeho opravě – výměnou protiplechu. Aby nedocházelo k zatékání vody do interiéru budovy, budou opraveny odtokové žlábků v rámu okna – dodatečně dofrézování až ke svislým sloupkům oken a bude doplněno trubičkové těsnění. Otvory odtokových žlábků budou pročištěny. Podrobný popis restaurování a repase včetně doporučených postupů a barev je uveden v kapitole „Závěr“.
