# ČESKÁ NÁRODNÍ BANKA - České Budějovice

## **RESTAURÁTORSKÝ ZÁMĚR OPRAVY A REPASE OKEN V OBJEKTU ČNB V ČESKÝCH BUDĚJOVICÍCH**

ADRESA OBJEKTU: Lannova čp.1, České Budějovice

VYPRACOVAL: TRUST-ts spol. s r.o.,  
Husova 1155, 37401 Trhové Sviny  
IČ: 00665509, DIČ: CZ00665509  
Pavel Stodolovský – ředitel společnosti

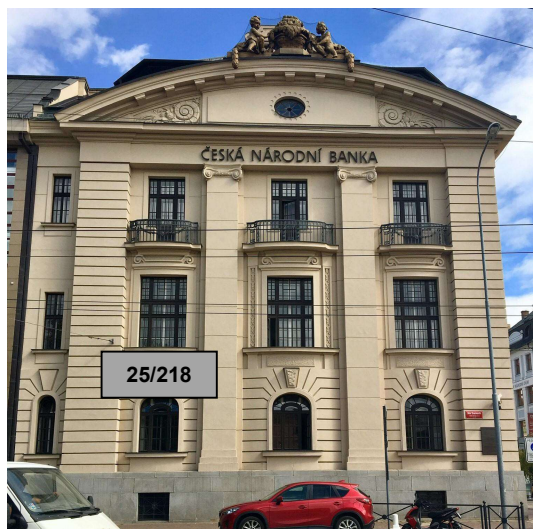
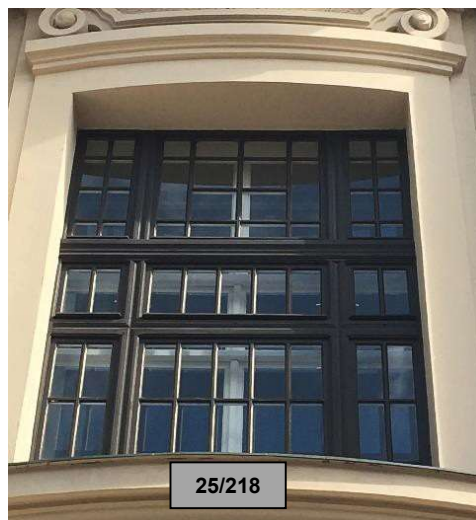
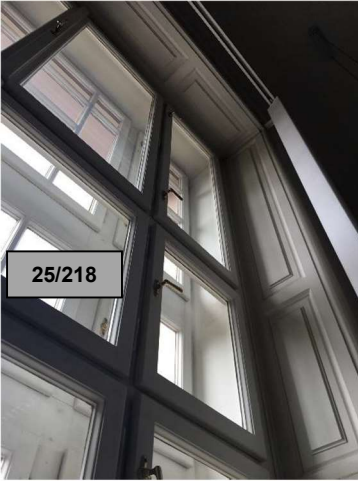
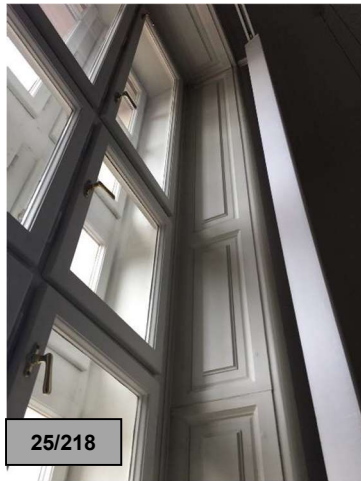
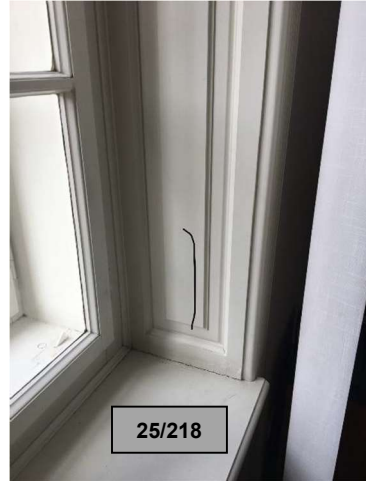
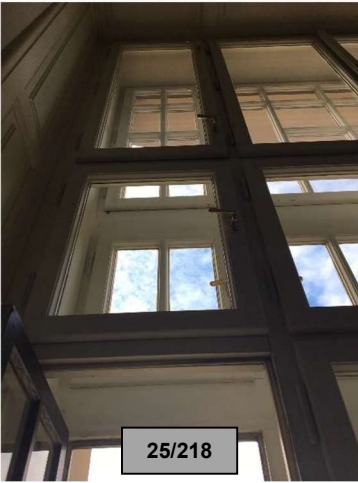
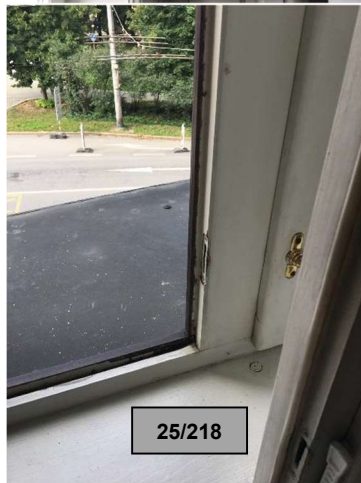
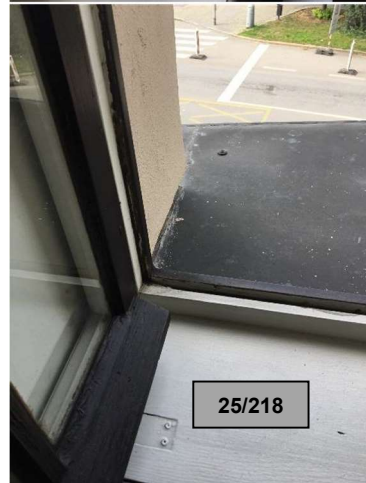
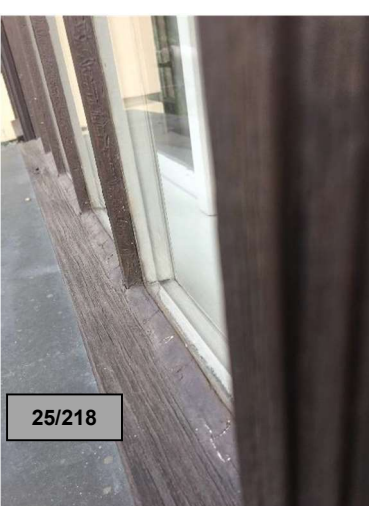
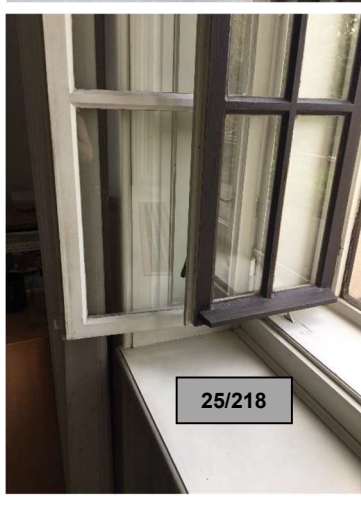
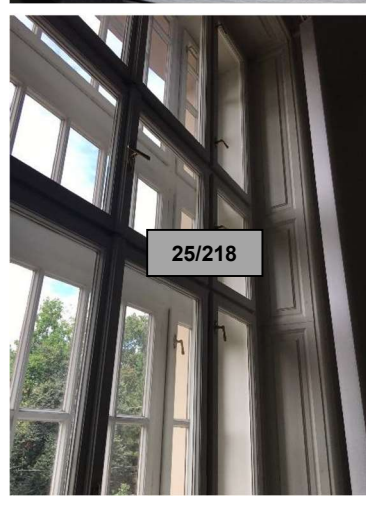
## OKNO ozn. 25, místnost č. 218

SOUČASNÝ STAV: Okno po dřívější repasi. Vnější okno obsahuje zbytky tmavého moření, vnitřní okno, rámy a ostění jsou natřeny bílým emailem. Okapničky jsou částečně poškozené. Okna netěsní, tahy a mechanismy k výklopným oknům jsou natřeny vrstvou laku. Tmel po obvodu zasklení je v dobrém stavu, nevykazuje známky „vydrobení“ nebo destrukce. Kování na oknech je v dobrém stavu, nebude nutná výměna. Interiérová strana oken je v pořádku a nevykazuje známky potřebných oprav.

POSTUP RESTAUROVÁNÍ: Restaurovat a repasovat se budou pouze venkovní okenní křídla, rámy a kování. Venkovní okenní křídla budou očíslována a vyjmuta. Jejich restaurování a repase bude probíhat v objektu určeném prostoru. Rámy budou restaurovány na místě pomocí plošiny. Venkovní okenní křídla budou zrevidována a v případě nutnosti budou vyměněny vadné prvky, převážně se bude týkat okapniček. U venkovních okenních křídel a rámu proběhne opálení a odstranění starých nátěrů. Kování bude repasováno, tj. rozleštěno a seřízeno. Tmel po obvodu zasklení bude obroušen a přetřen. U každého okna bude vyzkoušeno jeho zavírání. U oken, kde nebude zavírání funkční, dojde k jeho opravě – výměnou protiplechu. Aby nedocházelo k zatékání vody do interiéru budovy, budou opraveny odtokové žlábků v rámu okna – dodatečně dofrézování až ke svislým sloupkům oken a bude doplněno trubičkové těsnění. Otvory odtokových žlábků budou pročištěny. Podrobný popis restaurování a repase včetně doporučených postupů a barev je uveden v kapitole „Závěr“.

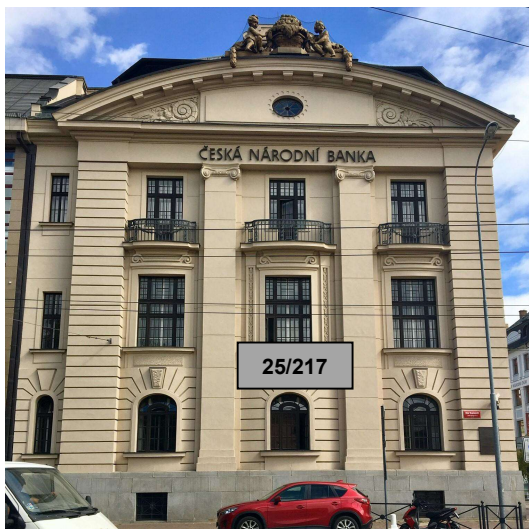
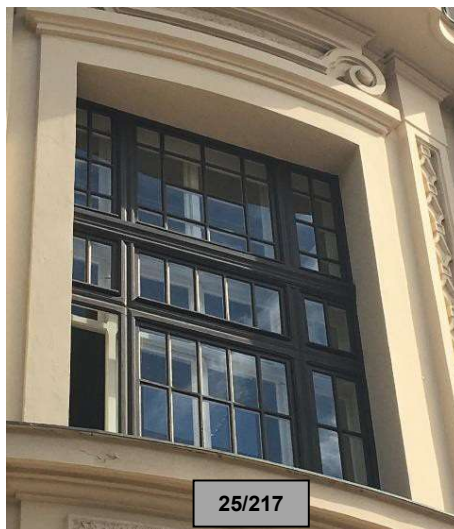
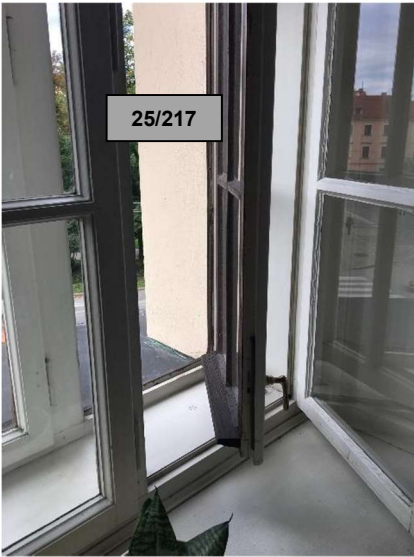
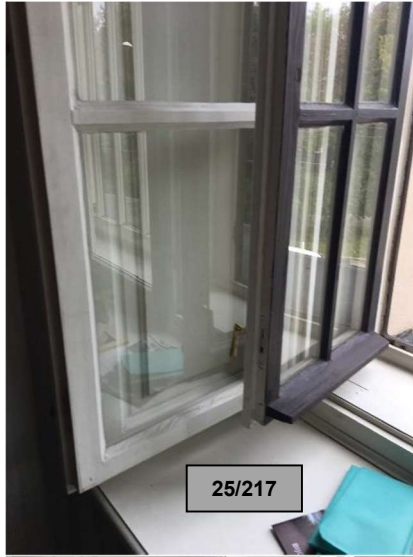
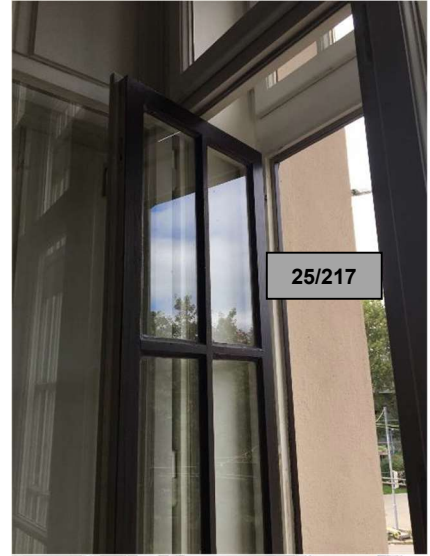
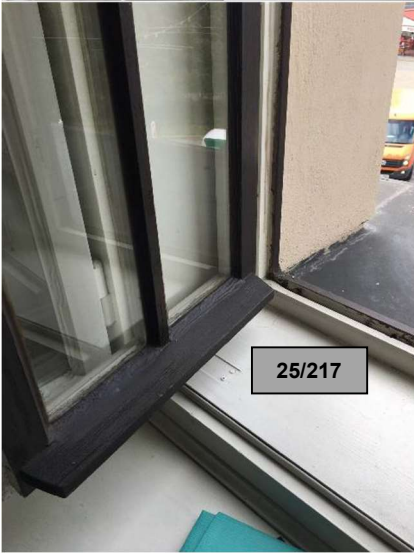
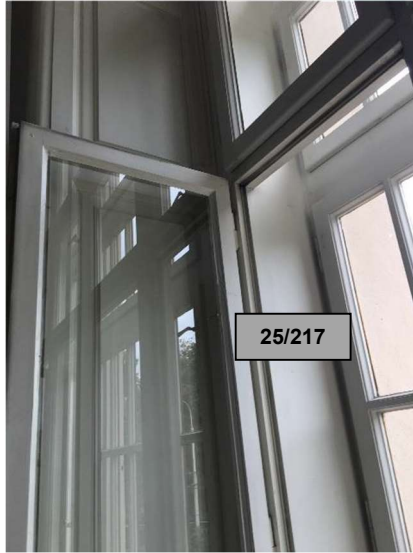
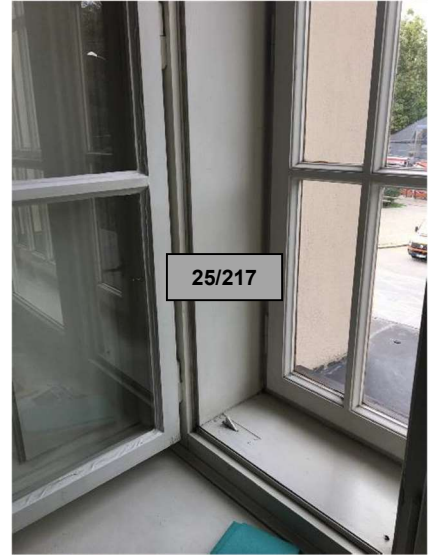
## OKNO ozn. 25, místnost č. 217

SOUČASNÝ STAV: Okno po dřívější repasi. Vnější okno obsahuje zbytky tmavého moření, vnitřní okno, rámy a ostění jsou natřeny bílým emailem. Okapničky jsou částečně poškozené. Okna netěsní, tahy a mechanismy k výklopným oknům jsou natřeny vrstvou laku. Tmel po obvodu zasklení je v dobrém stavu, nevykazuje známky „vydrobení“ nebo destrukce. Kování na oknech je v dobrém stavu, nebude nutná výměna. Interiérová strana oken je v pořádku a nevykazuje známky potřebných oprav.

POSTUP RESTAUROVÁNÍ: Restaurovat a repasovat se budou pouze venkovní okenní křídla, rámy a kování. Venkovní okenní křídla budou očíslována a vyjmuta. Jejich restaurování a repase bude probíhat v objektu určeném prostoru. Rámy budou restaurovány na místě pomocí plošiny. Venkovní okenní křídla budou zrevidována a v případě nutnosti budou vyměněny vadné prvky, převážně se bude týkat okapniček. U venkovních okenních křídel a rámu proběhne opálení a odstranění starých nátěrů. Kování bude repasováno, tj. rozleštěno a seřízeno. Tmel po obvodu zasklení bude obroušen a přetřen. U každého okna bude vyzkoušeno jeho zavírání. U oken, kde nebude zavírání funkční, dojde k jeho opravě – výměnou protiplechu. Aby nedocházelo k zatékání vody do interiéru budovy, budou opraveny odtokové žlábků v rámu okna – dodatečně dofrézování až ke svislým sloupkům oken a bude doplněno trubičkové těsnění. Otvory odtokových žlábků budou pročištěny. Podrobný popis restaurování a repase včetně doporučených postupů a barev je uveden v kapitole „Závěr“.

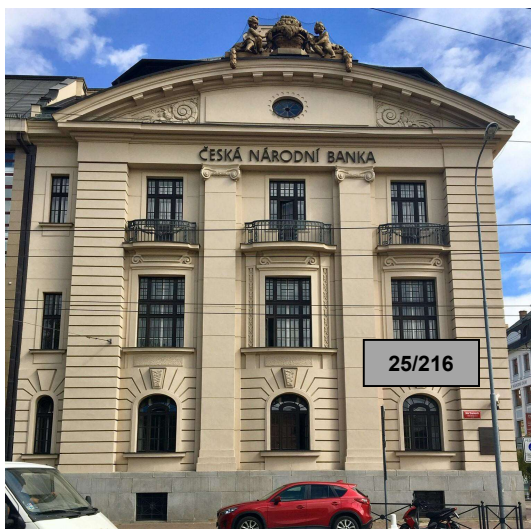
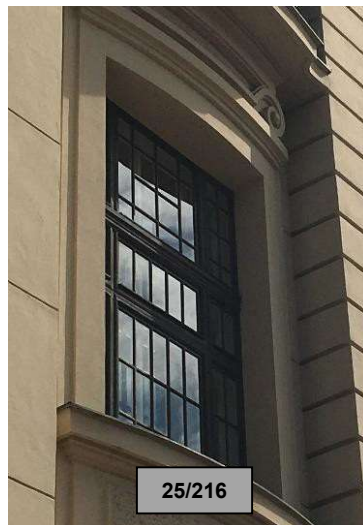
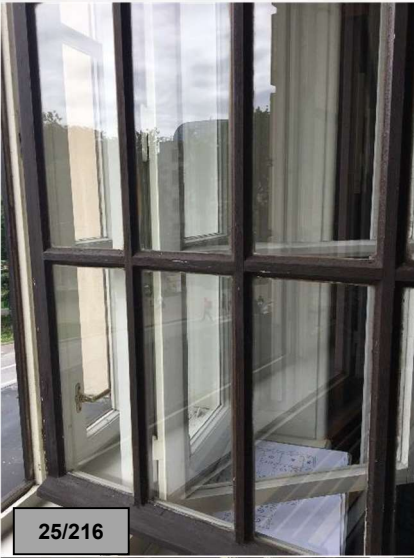
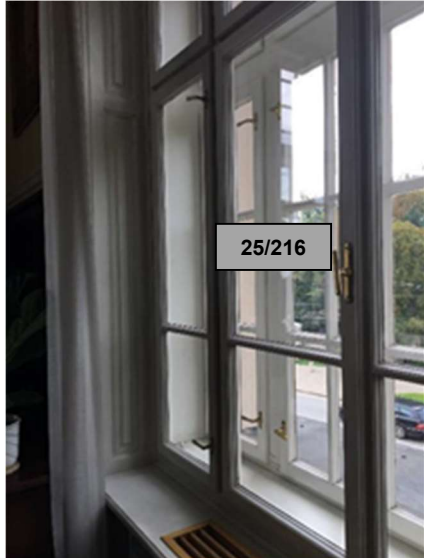
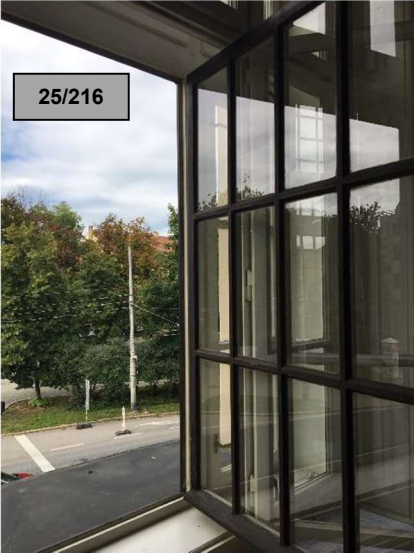
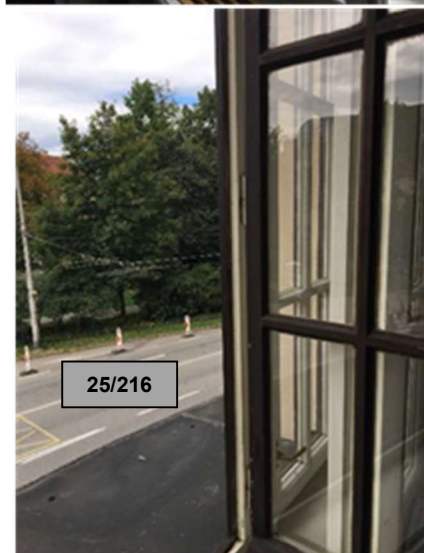
## OKNO ozn. 25, místnost č. 216

SOUČASNÝ STAV: Okno po dřívější repasi. Vnější okno obsahuje zbytky tmavého moření, vnitřní okno, rámy a ostění jsou natřeny bílým emailem. Okapničky jsou částečně poškozené. Okna netěsní, tahy a mechanismy k výklopným oknům jsou natřeny vrstvou laku. Tmel po obvodu zasklení je v dobrém stavu, nevykazuje známky „vydrobení“ nebo destrukce. Kování na oknech je v dobrém stavu, nebude nutná výměna. Interiérová strana oken je v pořádku a nevykazuje známky potřebných oprav.

POSTUP RESTAUROVÁNÍ: Restaurovat a repasovat se budou pouze venkovní okenní křídla, rámy a kování. Venkovní okenní křídla budou očíslována a vyjmuta. Jejich restaurování a repase bude probíhat v objektu určeném prostoru. Rámy budou restaurovány na místě pomocí plošiny. Venkovní okenní křídla budou zrevidována a v případě nutnosti budou vyměněny vadné prvky, převážně se bude týkat okapniček. U venkovních okenních křídel a rámu proběhne opálení a odstranění starých nátěrů. Kování bude repasováno, tj. rozleštěno a seřízeno. Tmel po obvodu zasklení bude obroušen a přetřen. U každého okna bude vyzkoušeno jeho zavírání. U oken, kde nebude zavírání funkční, dojde k jeho opravě – výměnou protiplechu. Aby nedocházelo k zatékání vody do interiéru budovy, budou opraveny odtokové žlábků v rámu okna – dodatečně dofrézování až ke svislým sloupkům oken a bude doplněno trubičkové těsnění. Otvory odtokových žlábků budou pročištěny. Podrobný popis restaurování a repase včetně doporučených postupů a barev je uveden v kapitole „Závěr“.

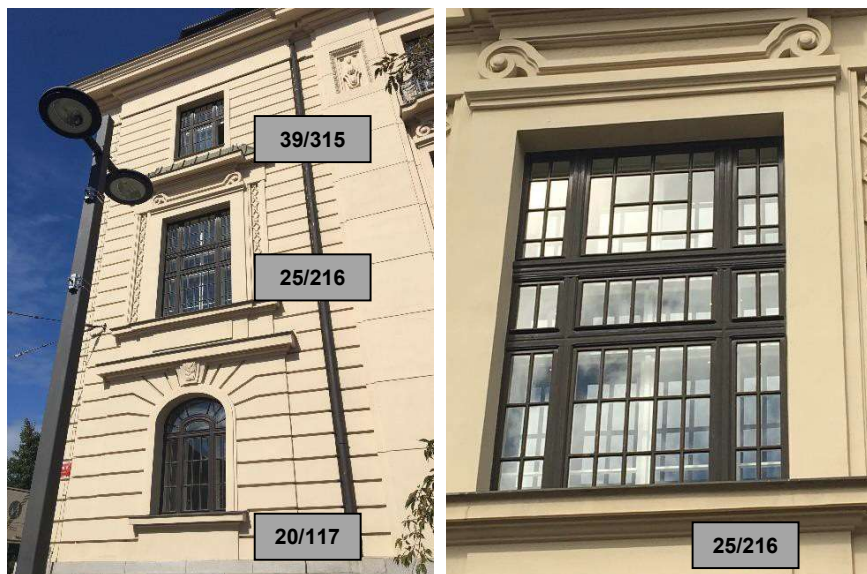
## OKNO ozn. 25, místnost č. 216

SOUČASNÝ STAV: Okno po dřívější repasi. Vnější okno obsahuje zbytky tmavého moření, vnitřní okno, rámy a ostění jsou natřeny bílým emailem. Okapničky jsou částečně poškozené. Okna netěsní, tahy a mechanismy k výklopným oknům jsou natřeny vrstvou laku. Tmel po obvodu zasklení je v dobrém stavu, nevykazuje známky „vydrobení“ nebo destrukce. Kování na oknech je v dobrém stavu, nebude nutná výměna. Interiérová strana oken je v pořádku a nevykazuje známky potřebných oprav.

POSTUP RESTAUROVÁNÍ: Restaurovat a repasovat se budou pouze venkovní okenní křídla, rámy a kování. Venkovní okenní křídla budou očíslována a vyjmuta. Jejich restaurování a repase bude probíhat v objektu určeném prostoru. Rámy budou restaurovány na místě pomocí plošiny. Venkovní okenní křídla budou zrevidována a v případě nutnosti budou vyměněny vadné prvky, převážně se bude týkat okapniček. U venkovních okenních křídel a rámu proběhne opálení a odstranění starých nátěrů. Kování bude repasováno, tj. rozleštěno a seřízeno. Tmel po obvodu zasklení bude obroušen a přetřen. U každého okna bude vyzkoušeno jeho zavírání. U oken, kde nebude zavírání funkční, dojde k jeho opravě – výměnou protiplechu. Aby nedocházelo k zatékání vody do interiéru budovy, budou opraveny odtokové žlábků v rámu okna – dodatečně dofrézování až ke svislým sloupkům oken a bude doplněno trubičkové těsnění. Otvory odtokových žlábků budou pročištěny. Podrobný popis restaurování a repase včetně doporučených postupů a barev je uveden v kapitole „Závěr“.

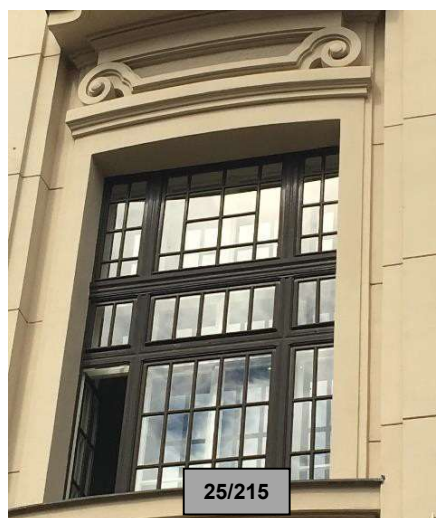
## OKNO ozn. 25, místnost č. 215

**SOUČASNÝ STAV:** Okno po dřívější repasi. Vnější okno obsahuje zbytky tmavého moření, vnitřní okno, rámy a ostění jsou natřeny bílým emailem. Okapničky jsou částečně poškozené. Okna netěsní, tahy a mechanismy k výklopným oknům jsou natřeny vrstvou laku. Tmel po obvodu zasklení je v dobrém stavu, nevykazuje známky „vydrobení“ nebo destrukce. Kování na oknech je v dobrém stavu, nebude nutná výměna. Interiérová strana oken je v pořádku a nevykazuje známky potřebných oprav.

**POSTUP RESTAUROVÁNÍ:** Restaurovat a repasovat se budou pouze venkovní okenní křídla, rámy a kování. Venkovní okenní křídla budou očíslována a vyjmuta. Jejich restaurování a repase bude probíhat v objektu určeném prostoru. Rámy budou restaurovány na místě pomocí plošiny. Venkovní okenní křídla budou zrevidována a v případě nutnosti budou vyměněny vadné prvky, převážně se bude týkat okapniček. U venkovních okenních křídel a rámu proběhne opálení a odstranění starých nátěrů. Kování bude repasováno, tj. rozleštěno a seřízeno. Tmel po obvodu zasklení bude obroušen a přetřen. U každého okna bude vyzkoušeno jeho zavírání. U oken, kde nebude zavírání funkční, dojde k jeho opravě – výměnou protiplechu. Aby nedocházelo k zatékání vody do interiéru budovy, budou opraveny odtokové žlábků v rámu okna – dodatečně dofrézování až ke svislým sloupkům oken a bude doplněno trubičkové těsnění. Otvory odtokových žlábků budou pročištěny. Podrobný popis restaurování a repase včetně doporučených postupů a barev je uveden v kapitole „Závěr“.

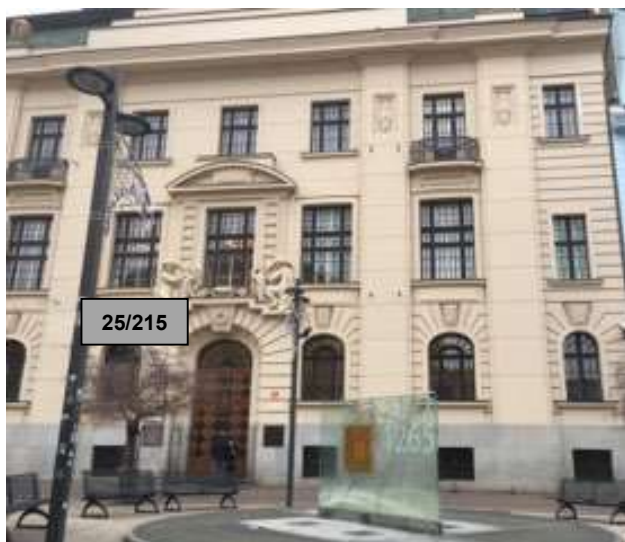
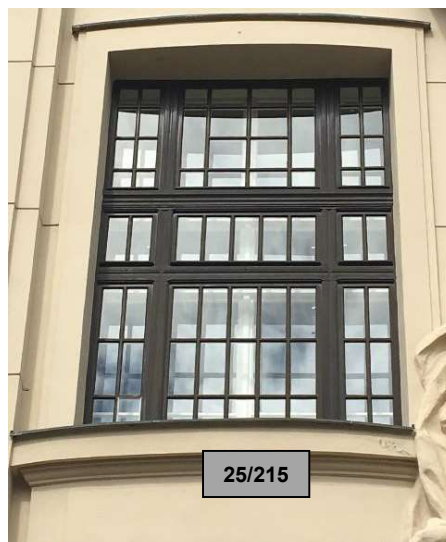
## OKNO ozn. 25, místnost č. 215

**SOUČASNÝ STAV:** Okno po dřívější repasi. Vnější okno obsahuje zbytky tmavého moření, vnitřní okno, rámy a ostění jsou natřeny bílým emailem. Okapničky jsou částečně poškozené. Okna netěsní, tahy a mechanismy k výklopným oknům jsou natřeny vrstvou laku. Tmel po obvodu zasklení je v dobrém stavu, nevykazuje známky „vydrobení“ nebo destrukce. Kování na oknech je v dobrém stavu, nebude nutná výměna. Interiérová strana oken je v pořádku a nevykazuje známky potřebných oprav.

**POSTUP RESTAUROVÁNÍ:** Restaurovat a repasovat se budou pouze venkovní okenní křídla, rámy a kování. Venkovní okenní křídla budou očíslována a vyjmuta. Jejich restaurování a repase bude probíhat v objektu určeném prostoru. Rámy budou restaurovány na místě pomocí plošiny. Venkovní okenní křídla budou zrevidována a v případě nutnosti budou vyměněny vadné prvky, převážně se bude týkat okapniček. U venkovních okenních křídel a rámu proběhne opálení a odstranění starých nátěrů. Kování bude repasováno, tj. rozleštěno a seřízeno. Tmel po obvodu zasklení bude obroušen a přetřen. U každého okna bude vyzkoušeno jeho zavírání. U oken, kde nebude zavírání funkční, dojde k jeho opravě – výměnou protiplechu. Aby nedocházelo k zatékání vody do interiéru budovy, budou opraveny odtokové žlábků v rámu okna – dodatečně dofrézování až ke svislým sloupkům oken a bude doplněno trubičkové těsnění. Otvory odtokových žlábků budou pročištěny. Podrobný popis restaurování a repase včetně doporučených postupů a barev je uveden v kapitole „Závěr“.

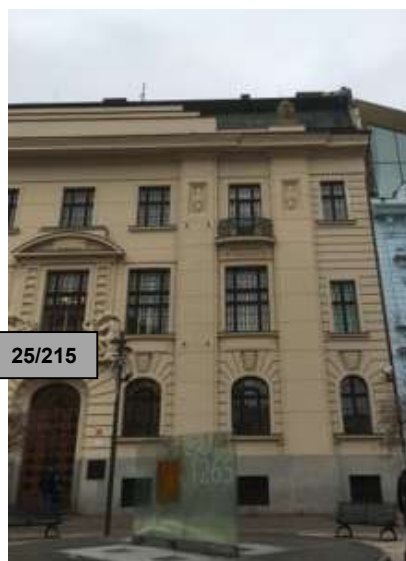
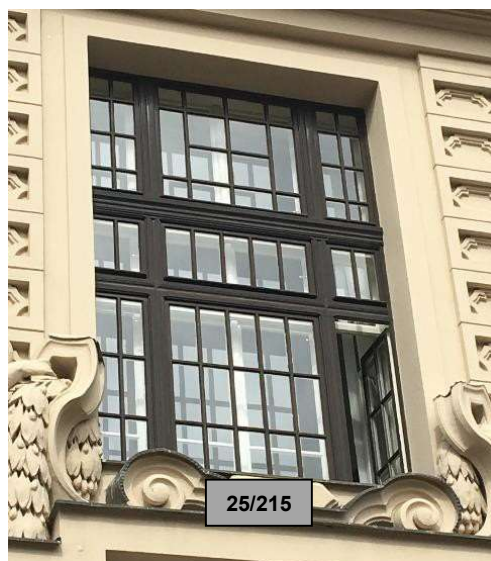
## OKNO ozn. 25, místnost č. 215

SOUČASNÝ STAV: Okno po dřívější repasi. Vnější okno obsahuje zbytky tmavého moření, vnitřní okno, rámy a ostění jsou natřeny bílým emailem. Okapničky jsou částečně poškozené. Okna netěsní, tahy a mechanismy k výklopným oknům jsou natřeny vrstvou laku. Tmel po obvodu zasklení je v dobrém stavu, nevykazuje známky „vydrobení“ nebo destrukce. Kování na oknech je v dobrém stavu, nebude nutná výměna. Interiérová strana oken je v pořádku a nevykazuje známky potřebných oprav.

POSTUP RESTAUROVÁNÍ: Restaurovat a repasovat se budou pouze venkovní okenní křídla, rámy a kování. Venkovní okenní křídla budou očíslována a vyjmuta. Jejich restaurování a repase bude probíhat v objektu určeném prostoru. Rámy budou restaurovány na místě pomocí plošiny. Venkovní okenní křídla budou zrevidována a v případě nutnosti budou vyměněny vadné prvky, převážně se bude týkat okapniček. U venkovních okenních křídel a rámu proběhne opálení a odstranění starých nátěrů. Kování bude repasováno, tj. rozleštěno a seřízeno. Tmel po obvodu zasklení bude obroušen a přetřen. U každého okna bude vyzkoušeno jeho zavírání. U oken, kde nebude zavírání funkční, dojde k jeho opravě – výměnou protiplechu. Aby nedocházelo k zatékání vody do interiéru budovy, budou opraveny odtokové žlábků v rámu okna – dodatečně dofrézování až ke svislým sloupkům oken a bude doplněno trubičkové těsnění. Otvory odtokových žlábků budou pročištěny. Podrobný popis restaurování a repase včetně doporučených postupů a barev je uveden v kapitole „Závěr“.

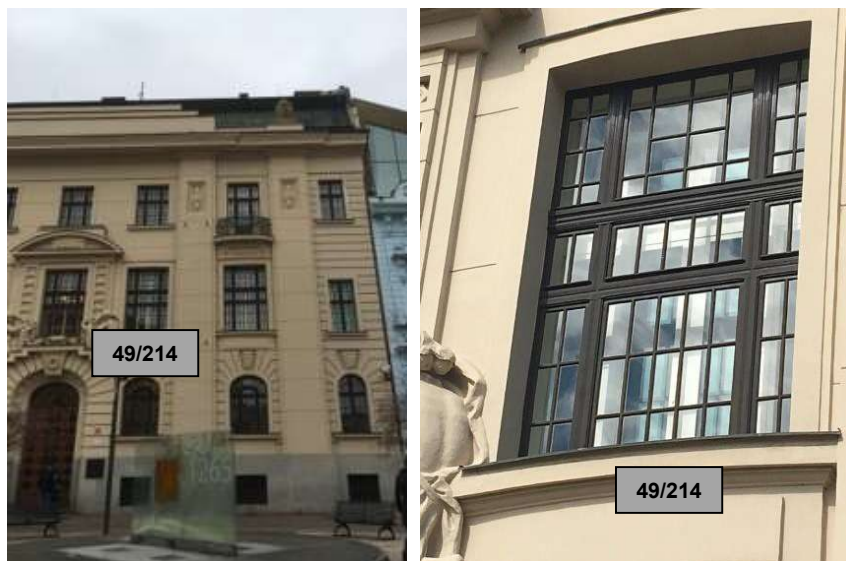
## OKNO ozn. 49, místnost č. 214

SOUČASNÝ STAV: Okno po dřívější repasi. Vnější okno obsahuje zbytky tmavého moření, vnitřní okno je plastové. Okapničky jsou částečně poškozené. Okna netěsní, tahy a mechanismy k výklopným oknům natřeny vrstvou laku. Tmel po obvodu zasklení je v dobrém stavu, nevykazuje známky „vydrobení“ nebo destrukce. Kování na oknech je v dobrém stavu, nebude nutná výměna. Interiérová strana oken je v pořádku a nevykazuje známky potřebných oprav.

POSTUP RESTAUROVÁNÍ: Restaurovat a repasovat se budou pouze venkovní okenní křídla, rámy a kování. Oprava rámu vnějších okenních křídel bude probíhat na místě z plošiny, křídla nelze vyjmout. Venkovní okenní křídla budou zrevidována a v případě nutnosti budou vyměněny vadné prvky, převážně se bude týkat okapniček. U venkovních okenních křídel a rámu proběhne opálení a odstranění starých nátěrů. Kování bude repasováno, tj. rozleštěno a seřízeno. Tmel po obvodu zasklení bude obroušen a přetřen. U každého okna bude vyzkoušeno jeho zavírání. U oken, kde nebude zavírání funkční, dojde k jeho opravě – výměnou protiplechu. Aby nedocházelo k zatékání vody do interiéru budovy budou opraveny odtokové žlábků v rámu okna – dodatečně dofrézování až ke svislým sloupkům oken a bude doplněno trubičkové těsnění. Otvory odtokových žlábků budou pročištěny. Podrobný popis restaurování a repase včetně doporučených postupů a barev je uveden v kapitole „Závěr“.

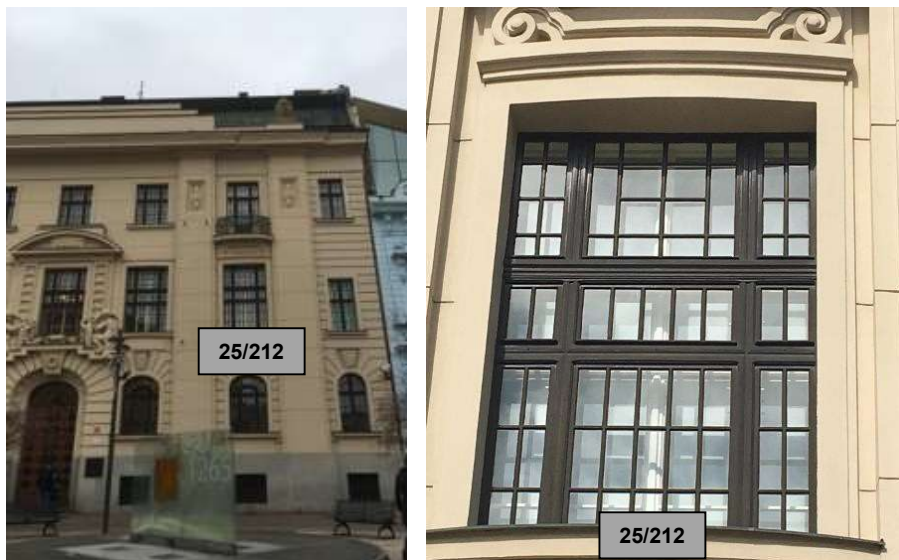
## OKNO ozn. 25, místnost č. 212

**SOUČASNÝ STAV:** Okno po dřívější repasi. Vnější okno obsahuje zbytky tmavého moření, vnitřní okno, rámy a ostění jsou natřeny bílým emailem. Okapničky jsou částečně poškozené. Okna netěsní, tahy a mechanismy k výklopným oknům natřeny vrstvou laku. Tmel po obvodu zasklení je v dobrém stavu, nevykazuje známky „vydrobení“ nebo destrukce. Kování na oknech je v dobrém stavu, nebude nutná výměna. Interiérová strana oken je v pořádku a nevykazuje známky potřebných oprav. Okno je z vnitřní strany mechanicky zajištěno a jeho zpřístupnění je možno jedině za účasti určených zaměstnanců objednatele z vnitřní strany.

**POSTUP RESTAUROVÁNÍ:** Restaurovat a repasovat se budou pouze venkovní okenní křídla, rámy a kování. Restaurování a repase ráků a též venkovních okenních křidel bude probíhat na místě pomocí plošiny. Venkovní okenní křídla budou zrevidována a v případě nutnosti budou vyměněny vadné prvky, převážně se bude týkat okapniček. U venkovních okenních křidel a ráků proběhne opálení a odstranění starých nátěrů. Kování bude repasováno, tj. rozleštěno a seřízeno. Tmel po obvodu zasklení bude obroušen a přetřen. U každého okna bude vyzkoušeno jeho zavírání. U oken, kde nebude zavírání funkční, dojde k jeho opravě – výměnou protiplechu. Aby nedocházelo k zatékání vody do interiéru budovy budou opraveny odtokové žlábků v rámu okna – dodatečné dofrézování až ke svislým sloupkům oken a bude doplněno trubičkové těsnění. Otvory odtokových žlábků budou pročištěny. Podrobný popis restaurování a repase včetně doporučených postupů a barev je uveden v kapitole „Závěr“.

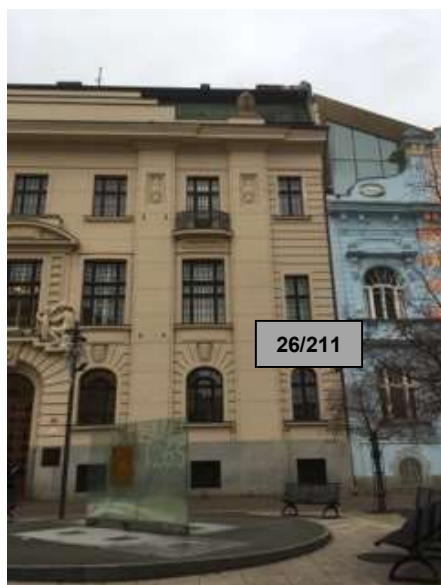
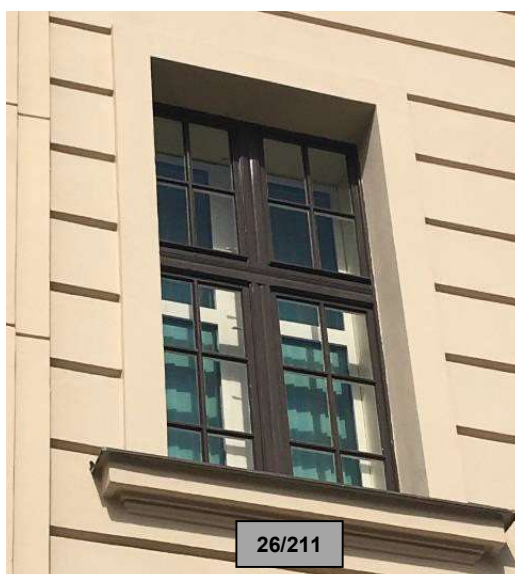
## OKNO ozn. 26, místnost č. 211

**SOUČASNÝ STAV:** Okno po dřívější repasi. Vnější okno obsahuje zbytky tmavého moření, vnitřní okno je plastové. Okapničky jsou částečně poškozené. Okna netěsní, tahy a mechanismy k výklopným oknům natřeny vrstvou laku. Tmel po obvodu zasklení je v dobrém stavu, nevykazuje známky „vydrobení“ nebo destrukce. Kování na oknech je v dobrém stavu, nebude nutná výměna. Interiérová strana oken je v pořádku a nevykazuje známky potřebných oprav.

**POSTUP RESTAUROVÁNÍ:** Restaurovat a repasovat se budou pouze venkovní okenní křídla, rámy a kování. Venkovní rámy a okenní křídla budou restaurovány na místě pomocí plošiny. Venkovní okenní křídla budou zrevidována a v případě nutnosti budou vyměněny vadné prvky, převážně se bude týkat okapniček. U venkovních okenních křídel a rámu proběhne opálení a odstranění starých nátěrů. Kování bude repasováno, tj. rozleštěno a seřízeno. Tmel po obvodu zasklení bude obroušen a přetřen. U každého okna bude vyzkoušeno jeho zavírání. U oken, kde nebude zavírání funkční, dojde k jeho opravě – výměnou protiplechu. Aby nedocházelo k zatékání vody do interiéru budovy budou opraveny odtokové žlábků v rámu okna – dodatečně dofrézování až ke svislým sloupkům oken a bude doplněno trubičkové těsnění. Otvory odtokových žlábků budou pročištěny. Podrobný popis restaurování a repase včetně doporučených postupů a barev je uveden v kapitole „Závěr“.

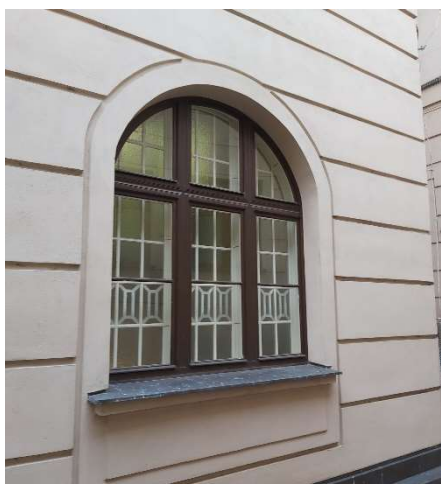
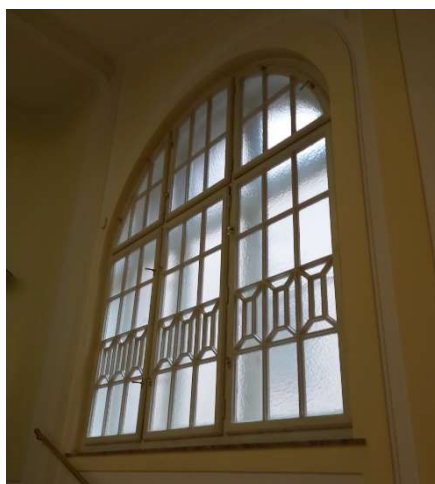
## OKNO ozn. 30 schodiště, místnost č. 229

SOUČASNÝ STAV: Okno po dřívější repasi. Vnější okno má zbytky tmavého moření, vnitřní okno, rámy a ostění jsou natřeny bílým emailem. Okapničky jsou částečně poškozené. Okna netěsní, tahy a mechanismy k výklopným oknům natřeny vrstvou laku. Tmel po obvodu zasklení je v dobrém stavu, nevykazuje známky „vydrobení“ nebo destrukce. Kování na oknech je v dobrém stavu, nebude nutná výměna. Interiérová strana oken je v pořádku a nevykazuje známky potřebných oprav.

POSTUP RESTAUROVÁNÍ: Restaurovat a repasovat se budou pouze venkovní okenní křídla, rámy a kování. Venkovní okenní křídla budou očíslována a vyjmuta. Jejich restaurování a repase bude probíhat v objektu určeném prostoru. Rámy budou restaurovány na místě pomocí lešení. Průchod osob na chodbách a schodišti bude v případě instalace lešení uvnitř zajištěn. Venkovní okenní křídla budou zrevidována a v případě nutnosti budou vyměněny vadné prvky, převážně se bude týkat okapniček. U venkovních okenních křidel a rámu proběhne opálení a odstranění starých nátěrů. Kování bude repasováno, tj. rozleštěno a seřizeno. Tmel po obvodu zasklení bude obroušen a přetřen. U každého okna bude vyzkoušeno jeho zavírání. U oken, kde nebude zavírání funkční, dojde k jeho opravě – výměnou protiplechu. Aby nedocházelo k zatékání vody do interiéru budovy budou opraveny odtokové žlábků v rámu okna – dodatečné dofrézování až ke svislým sloupkům oken a bude doplněno trubičkové těsnění. Otvory odtokových žlábků budou pročištěny. Podrobný popis restaurování a repase včetně doporučených postupů a barev je uveden v kapitole „Závěr“.

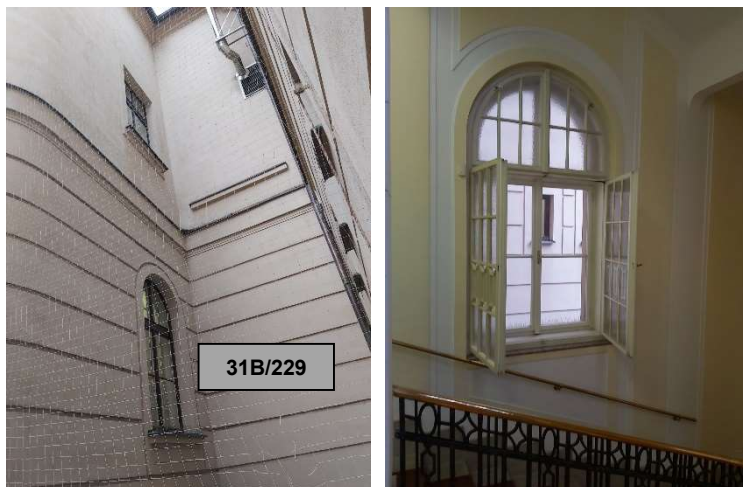
## OKNO ozn. 31B schodiště, místnost č. 229

SOUČASNÝ STAV: Okno po dřívější repasi. Vnější okno obsahuje zbytky tmavého moření, vnitřní okno, rámy a ostění jsou natřeny bílým emailem. Okapničky jsou částečně poškozené. Okna netěsní, tahy a mechanismy k výklopným oknům natřeny vrstvou laku. Tmel po obvodu zasklení je v dobrém stavu, nevykazuje známky „vydrobení“ nebo destrukce. Kování na oknech je v dobrém stavu, nebude nutná výměna. Interiérová strana oken je v pořádku a nevykazuje známky potřebných oprav.

POSTUP RESTAUROVÁNÍ: Restaurovat a repasovat se budou pouze venkovní okenní křídla, rámy a kování. Venkovní okenní křídla budou očíslována a vyjmuta. Jejich restaurování a repase bude probíhat v objektu určeném prostoru. Rámy budou restaurovány na místě pomocí lešení. Průchod osob na chodbách a schodišti bude v případě instalace lešení uvnitř zajištěn. Venkovní okenní křídla budou zrevidována a v případě nutnosti budou vyměněny vadné prvky, převážně se bude týkat okapniček. U venkovních okenních křídel a rámu proběhne opálení a odstranění starých nátěrů. Kování bude repasováno, tj. rozleštěno a seřizeno. Tmel po obvodu zasklení bude obroušen a přetřen. U každého okna bude vyzkoušeno jeho zavírání. U oken, kde nebude zavírání funkční, dojde k jeho opravě – výměnou protiplechu. Aby nedocházelo k zatékání vody do interiéru budovy budou opraveny odtokové žlábků v rámu okna – dodatečné dofrézování až ke svislým sloupkům oken a bude doplněno trubičkové těsnění. Otvory odtokových žlábků budou pročištěny. Podrobný popis restaurování a repase včetně doporučených postupů a barev je uveden v kapitole „Závěr“.

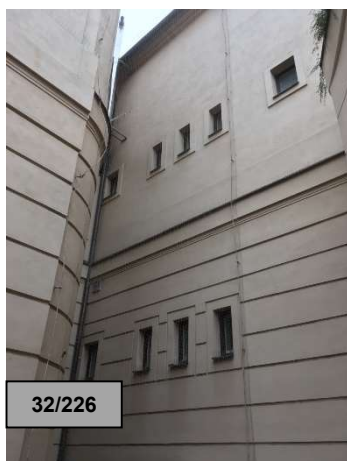
## OKNO ozn. 32, místnost č. 226

SOUČASNÝ STAV: Okno po dřívější repasi. Vnější okno obsahuje zbytky tmavého moření, vnitřní okno, rámy a ostění jsou natřeny bílým emailem. Okapničky jsou částečně poškozené. Okna netěsní, tahy a mechanismy k výklopným oknům jsou natřeny vrstvou laku. Tmel po obvodu zasklení je v dobrém stavu, nevykazuje známky „vydrobení“ nebo destrukce. Kování na oknech je v dobrém stavu, nebude nutná výměna. Interiérová strana oken je v pořádku a nevykazuje známky potřebných oprav.

POSTUP RESTAUROVÁNÍ: Restaurovat a repasovat se budou pouze venkovní okenní křídla, rámy a kování. Venkovní okenní křídla budou očíslována a vyjmuta. Jejich restaurování a repase bude probíhat v objektu určeném prostoru. Rámy budou restaurovány na místě pomocí lešení. Venkovní okenní křídla budou zrevidována a v případě nutnosti budou vyměněny vadné prvky, převážně se bude týkat okapniček. U venkovních okenních křídel a rámu proběhne opálení a odstranění starých nátěrů. Kování bude repasováno, tj. rozleštěno a seřízeno. Tmel po obvodu zasklení bude obroušen a přetřen. U každého okna bude vyzkoušeno jeho zavírání. U oken, kde nebude zavírání funkční, dojde k jeho opravě – výměnou protiplechu. Aby nedocházelo k zatékání vody do interiéru budovy, budou opraveny odtokové žlábků v rámu okna – dodatečně dofrézování až ke svislým sloupkům oken a bude doplněno trubičkové těsnění. Otvory odtokových žlábků budou pročištěny. Podrobný popis restaurování a repase včetně doporučených postupů a barev je uveden v kapitole „Závěr“.

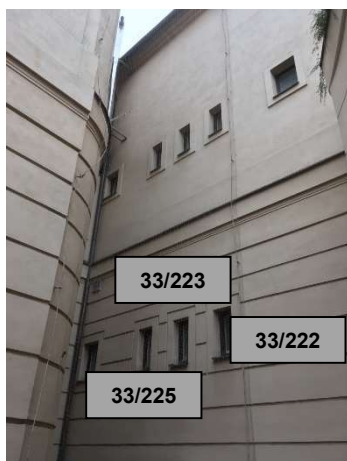
## OKNO ozn. 33, místnost č. 225, 223, 222

SOUČASNÝ STAV: Okno po dřívější repasi. Vnější okno obsahuje zbytky tmavého moření, vnitřní okno, rámy a ostění jsou natřeny bílým emailem. Okapničky jsou částečně poškozené. Okna netěsní, tahy a mechanismy k výklopným oknům jsou natřeny vrstvou laku. Tmel po obvodu zasklení je v dobrém stavu, nevykazuje známky „vydrobení“ nebo destrukce. Kování na oknech je v dobrém stavu, nebude nutná výměna. Interiérová strana oken je v pořádku a nevykazuje známky potřebných oprav.

POSTUP RESTAUROVÁNÍ: Restaurovat a repasovat se budou pouze venkovní okenní křídla, rámy a kování. Venkovní okenní křídla budou očíslována a vyjmuta. Jejich restaurování a repase bude probíhat v objektu určeném prostoru. Rámy budou restaurovány na místě pomocí lešení. Venkovní okenní křídla budou zrevidována a v případě nutnosti budou vyměněny vadné prvky, převážně se bude týkat okapniček. U venkovních okenních křidel a rámu proběhne opálení a odstranění starých nátěrů. Kování bude repasováno, tj. rozleštěno a seřízeno. Tmel po obvodu zasklení bude obroušen a přetřen. U každého okna bude vyzkoušeno jeho zavírání. U oken, kde nebude zavírání funkční, dojde k jeho opravě – výměnou protiplechu. Aby nedocházelo k zatékání vody do interiéru budovy, budou opraveny odtokové žlábků v rámu okna – dodatečně dofrézování až ke svislým sloupkům oken a bude doplněno trubičkové těsnění. Otvory odtokových žlábků budou pročištěny. Podrobný popis restaurování a repase včetně doporučených postupů a barev je uveden v kapitole „Závěr“.

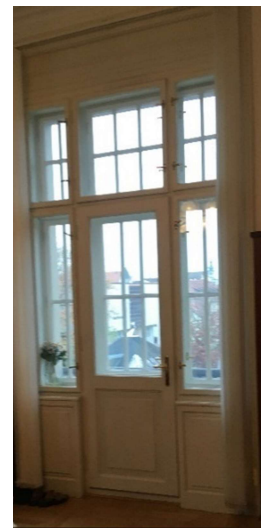
## OKNO ozn. 68, místnost č. 316

**SOUČASNÝ STAV:** Okno po dřívější repasi. Vnější okno obsahuje zbytky tmavého moření, vnitřní okno, rámy a ostění jsou natřeny bílým emailem. Okapničky jsou částečně poškozené. Okna netěsní, tahy a mechanismy k výklopným oknům jsou natřeny vrstvou laku. Tmel po obvodu zasklení je v dobrém stavu, nevykazuje známky „vydrobení“ nebo destrukce. Kování na oknech je v dobrém stavu, nebude nutná výměna. Interiérová strana oken je v pořádku a nevykazuje známky potřebných oprav.

**POSTUP RESTAUROVÁNÍ:** Restaurovat a repasovat se budou pouze venkovní okenní křídla, rámy a kování. Venkovní okenní křídla budou očíslována a vyjmuta. Před vyjmutím okenních křídel bude opatrně zdemontována síť proti holubům tak, aby ji bylo možné nepoškozenou po repasi oken namontovat zpět. Restaurování a repase okenních křídel bude probíhat v objektu určeném prostoru. Rámy budou restaurovány na místě pomocí plošiny. Venkovní okenní křídla budou zrevidována a v případě nutnosti budou vyměněny vadné prvky, převážně se bude týkat okapniček. U venkovních okenních křídel a rámu proběhne opálení a odstranění starých nátěrů. Kování bude repasováno, tj. rozleštěno a seřízeno. Tmel po obvodu zasklení bude obroušen a přetřen. U každého okna bude vyzkoušeno jeho zavírání. U oken, kde nebude zavírání funkční, dojde k jeho opravě – výměnou protiplechu. Aby nedocházelo k zatékání vody do interiéru budovy budou opraveny odtokové žlábků v rámu okna – dodatečné dofrézování až ke svislým sloupkům oken a bude doplněno trubičkové těsnění. Otvory odtokových žlábků budou pročištěny. Podrobný popis restaurování a repase včetně doporučených postupů a barev je uveden v kapitole „Závěr“.

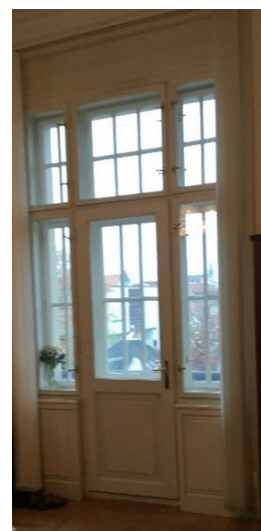
## OKNO ozn. 68, místnost č. 315

**SOUČASNÝ STAV:** Okno po dřívější repasi. Vnější okno obsahuje zbytky tmavého moření, vnitřní okno, rámy a ostění jsou natřeny bílým emailem. Okapničky jsou částečně poškozené. Okna netěsní, tahy a mechanismy k výklopným oknům jsou natřeny vrstvou laku. Tmel po obvodu zasklení je v dobrém stavu, nevykazuje známky „vydrobení“ nebo destrukce. Kování na oknech je v dobrém stavu, nebude nutná výměna. Interiérová strana oken je v pořádku a nevykazuje známky potřebných oprav.

**POSTUP RESTAUROVÁNÍ:** Restaurovat a repasovat se budou pouze venkovní okenní křídla, rámy a kování. Venkovní okenní křídla budou očíslována a vyjmuta. Před vyjmutím okenních křídel bude opatrně zdemontována síť proti holubům tak, aby ji bylo možné nepoškozenou po repasi oken namontovat zpět. Restaurování a repase okenních křídel bude probíhat v objektu určeném prostoru. Rámy budou restaurovány na místě pomocí plošiny. Venkovní okenní křídla budou zrevidována a v případě nutnosti budou vyměněny vadné prvky, převážně se bude týkat okapniček. U venkovních okenních křídel a rámu proběhne opálení a odstranění starých nátěrů. Kování bude repasováno, tj. rozleštěno a seřizeno. Tmel po obvodu zasklení bude obroušen a přetřen. U každého okna bude vyzkoušeno jeho zavírání. U oken, kde nebude zavírání funkční, dojde k jeho opravě – výměnou protiplechu. Aby nedocházelo k zatékání vody do interiéru budovy budou opraveny odtokové žlábkové v rámu okna – dodatečné dofrézování až ke svislým sloupkům oken a bude doplněno trubičkové těsnění. Otvory odtokových žlábků budou pročištěny. Podrobný popis restaurování a repase včetně doporučených postupů a barev je uveden v kapitole „Závěr“.

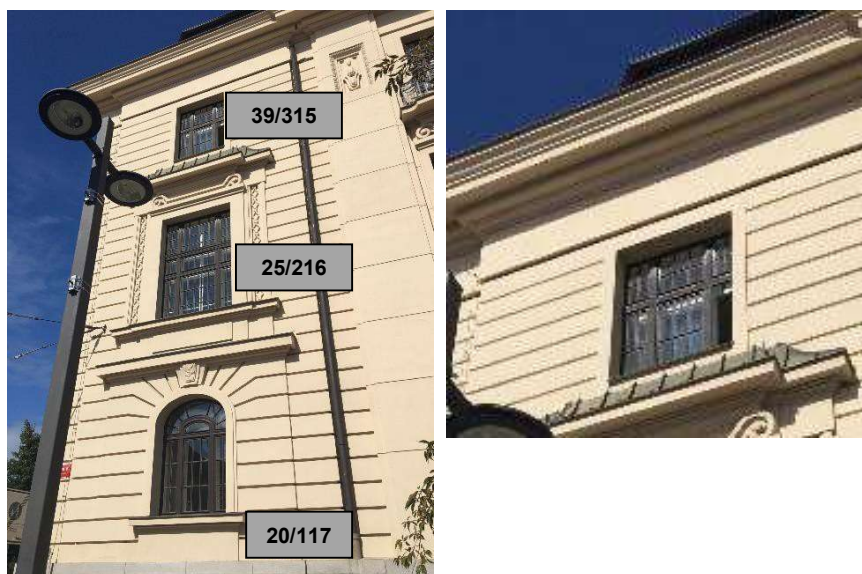
## OKNO ozn. 39, místnost č. 315

**SOUČASNÝ STAV:** Okno po dřívější repasi. Vnější okno má zbytky tmavého moření, vnitřní okno, rámy a ostění jsou natřeny bílým emailem. Okapničky jsou částečně poškozené. Okna netěsní, tahy a mechanismy k výklopným oknům jsou natřeny vrstvou laku. Tmel po obvodu zasklení je v dobrém stavu, nevykazuje známky „vydrobení“ nebo destrukce. Kování na oknech je v dobrém stavu, nebude nutná výměna. Interiérová strana oken je v pořádku a nevykazuje známky potřebných oprav.

**POSTUP RESTAUROVÁNÍ:** Restaurovat a repasovat se budou pouze venkovní okenní křídla, rámy a kování. Venkovní okenní křídla budou očíslována a vyjmuta. Jejich restaurování a repase bude probíhat v objektu určeném prostoru. Rámy budou restaurovány na místě pomocí plošiny. Venkovní okenní křídla budou zrevidována a v případě nutnosti budou vyměněny vadné prvky, převážně se bude týkat okapniček. U venkovních okenních křidel a rámu proběhne opálení a odstranění starých nátěrů. Kování bude repasováno, tj. rozleštěno a seřízeno. Tmel po obvodu zasklení bude obroušen a přetřen. U každého okna bude vyzkoušeno jeho zavírání. U oken, kde nebude zavírání funkční, dojde k jeho opravě – výměnou protiplechu. Aby nedocházelo k zatékání vody do interiéru budovy budou opraveny odtokové žlábků v rámu okna – dodatečně dofrézování až ke svislým sloupkům oken a bude doplněno trubičkové těsnění. Otvory odtokových žlábků budou pročištěny. Podrobný popis restaurování a repase včetně doporučených postupů a barev je uveden v kapitole „Závěr“.

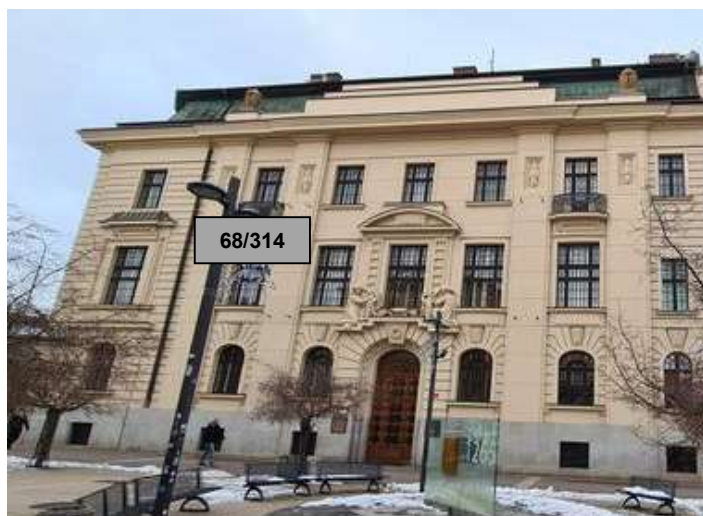
## OKNO ozn. 68, místnost č. 314

**SOUČASNÝ STAV:** Okno po dřívější repasi. Vnější okno obsahuje zbytky tmavého moření, vnitřní okno, rámy a ostění jsou natřeny bílým emailem. Okapničky jsou částečně poškozené. Okna netěsní, tahy a mechanismy k výklopným oknům jsou natřeny vrstvou laku. Tmel po obvodu zasklení je v dobrém stavu, nevykazuje známky „vydrobení“ nebo destrukce. Kování na oknech je v dobrém stavu, nebude nutná výměna. Interiérová strana oken je v pořádku a nevykazuje známky potřebných oprav.

**POSTUP RESTAUROVÁNÍ:** Restaurovat a repasovat se budou pouze venkovní okenní křídla, rámy a kování. Venkovní okenní křídla budou očíslována a vyjmuta. Před vyjmutím okenních křídel bude opatrně zdemontována síť proti holubům tak, aby ji bylo možné nepoškozenou po repasi oken namontovat zpět. Restaurování a repase okenních křídel bude probíhat v objektu určeném prostoru. Rámy budou restaurovány na místě pomocí plošiny. Venkovní okenní křídla budou zrevidována a v případě nutnosti budou vyměněny vadné prvky, převážně se bude týkat okapniček. U venkovních okenních křídel a rámu proběhne opálení a odstranění starých nátěrů. Kování bude repasováno, tj. rozleštěno a seřizeno. Tmel po obvodu zasklení bude obroušen a přetřen. U každého okna bude vyzkoušeno jeho zavírání. U oken, kde nebude zavírání funkční, dojde k jeho opravě – výměnou protiplechu. Aby nedocházelo k zatékání vody do interiéru budovy budou opraveny odtokové žlábkové v rámu okna – dodatečné dofrézování až ke svislým sloupkům oken a bude doplněno trubičkové těsnění. Otvory odtokových žlábků budou pročištěny. Podrobný popis restaurování a repase včetně doporučených postupů a barev je uveden v kapitole „Závěr“.

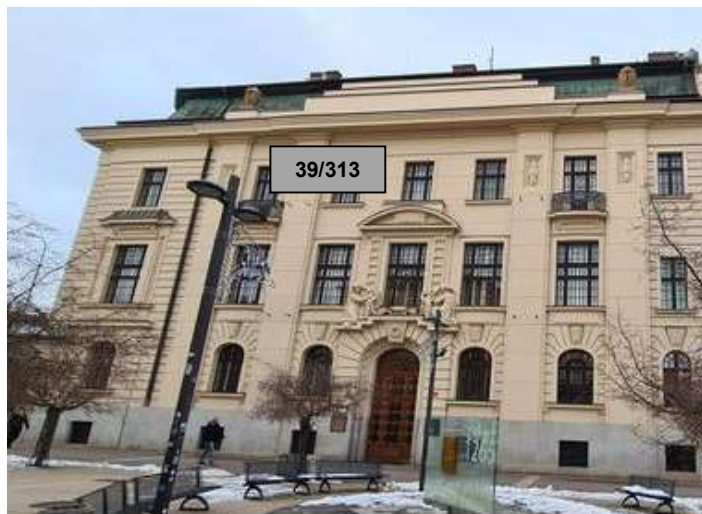
## OKNO ozn. 39, místnost č. 313

SOUČASNÝ STAV: Okno po dřívější repasi. Vnější okno obsahuje zbytky tmavého moření, vnitřní okno, rámy a ostění jsou natřeny bílým emailem. Okapničky jsou částečně poškozené. Okna netěsní, tahy a mechanismy k výklopným oknům jsou natřeny vrstvou laku. Tmel po obvodu zasklení je v dobrém stavu, nevykazuje známky „vydrobení“ nebo destrukce. Kování na oknech je v dobrém stavu, nebude nutná výměna. Interiérová strana oken je v pořádku a nevykazuje známky potřebných oprav.

POSTUP RESTAUROVÁNÍ: Restaurovat a repasovat se budou pouze venkovní okenní křídla, rámy a kování. Venkovní okenní křídla budou očíslována a vyjmuta. Jejich restaurování a repase bude probíhat v objektu určeném prostoru. Rámy budou restaurovány na místě pomocí plošiny. Venkovní okenní křídla budou zrevidována a v případě nutnosti budou vyměněny vadné prvky, převážně se bude týkat okapniček. U venkovních okenních křidel a rámu proběhne opálení a odstranění starých nátěrů. Kování bude repasováno, tj. rozleštěno a seřízeno. Tmel po obvodu zasklení bude obroušen a přetřen. U každého okna bude vyzkoušeno jeho zavírání. U oken, kde nebude zavírání funkční, dojde k jeho opravě – výměnou protiplechu. Aby nedocházelo k zatékání vody do interiéru budovy, budou opraveny odtokové žlábků v rámu okna – dodatečně dofrézování až ke svislým sloupkům oken a bude doplněno trubičkové těsnění. Otvory odtokových žlábků budou pročištěny. Podrobný popis restaurování a repase včetně doporučených postupů a barev je uveden v kapitole „Závěr“.

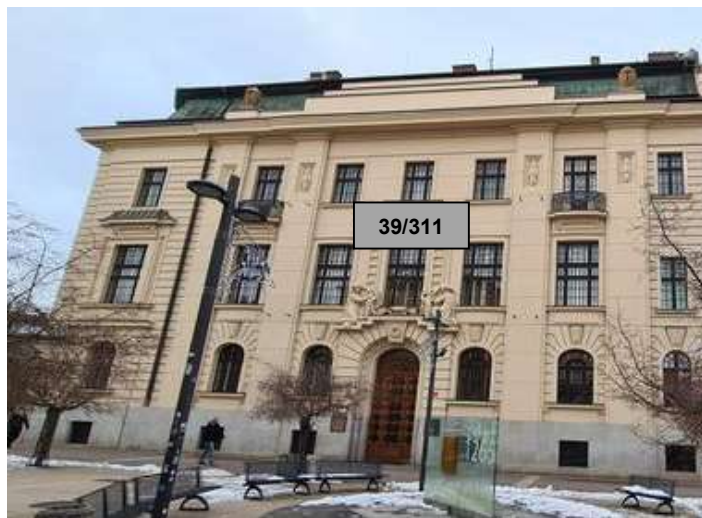
## OKNO ozn. 39, místnost č. 311

**SOUČASNÝ STAV:** Okno po dřívější repasi. Vnější okno obsahuje zbytky tmavého moření, vnitřní okno, rámy a ostění jsou natřeny bílým emailem. Okapničky jsou částečně poškozené. Okna netěsní, tahy a mechanismy k výklopným oknům jsou natřeny vrstvou laku. Tmel po obvodu zasklení je v dobrém stavu, nevykazuje známky „vydrobení“ nebo destrukce. Kování na oknech je v dobrém stavu, nebude nutná výměna. Interiérová strana oken je v pořádku a nevykazuje známky potřebných oprav.

**POSTUP RESTAUROVÁNÍ:** Restaurovat a repasovat se budou pouze venkovní okenní křídla, rámy a kování. Venkovní okenní křídla budou očíslována a vyjmuta. Jejich restaurování a repase bude probíhat v objektu určeném prostoru. Rámy budou restaurovány na místě pomocí plošiny. Venkovní okenní křídla budou zrevidována a v případě nutnosti budou vyměněny vadné prvky, převážně se bude týkat okapniček. U venkovních okenních křidel a rámu proběhne opálení a odstranění starých nátěrů. Kování bude repasováno, tj. rozleštěno a seřízeno. Tmel po obvodu zasklení bude obroušen a přetřen. U každého okna bude vyzkoušeno jeho zavírání. U oken, kde nebude zavírání funkční, dojde k jeho opravě – výměnou protiplechu. Aby nedocházelo k zatékání vody do interiéru budovy, budou opraveny odtokové žlábků v rámu okna – dodatečně dofrézování až ke svislým sloupkům oken a bude doplněno trubičkové těsnění. Otvory odtokových žlábků budou pročištěny. Podrobný popis restaurování a repase včetně doporučených postupů a barev je uveden v kapitole „Závěr“.

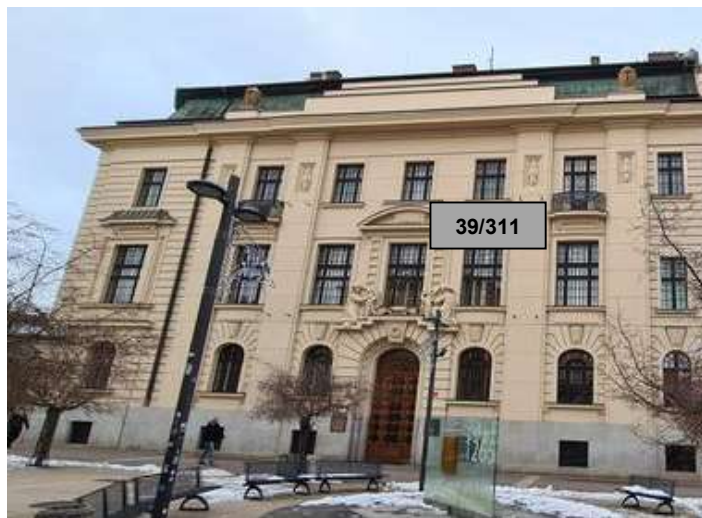
## OKNO ozn. 39, místnost č. 311

SOUČASNÝ STAV: Okno po dřívější repasi. Vnější okno obsahuje zbytky tmavého moření, vnitřní okno, rámy a ostění jsou natřeny bílým emailem. Okapničky jsou částečně poškozené. Okna netěsní, tahy a mechanismy k výklopným oknům jsou natřeny vrstvou laku. Tmel po obvodu zasklení je v dobrém stavu, nevykazuje známky „vydrobení“ nebo destrukce. Kování na oknech je v dobrém stavu, nebude nutná výměna. Interiérová strana oken je v pořádku a nevykazuje známky potřebných oprav.

POSTUP RESTAUROVÁNÍ: Restaurovat a repasovat se budou pouze venkovní okenní křídla, rámy a kování. Venkovní okenní křídla budou očíslována a vyjmuta. Jejich restaurování a repase bude probíhat v objektu určeném prostoru. Rámy budou restaurovány na místě pomocí plošiny. Venkovní okenní křídla budou zrevidována a v případě nutnosti budou vyměněny vadné prvky, převážně se bude týkat okapniček. U venkovních okenních křidel a rámu proběhne opálení a odstranění starých nátěrů. Kování bude repasováno, tj. rozleštěno a seřízeno. Tmel po obvodu zasklení bude obroušen a přetřen. U každého okna bude vyzkoušeno jeho zavírání. U oken, kde nebude zavírání funkční, dojde k jeho opravě – výměnou protiplechu. Aby nedocházelo k zatékání vody do interiéru budovy, budou opraveny odtokové žlábků v rámu okna – dodatečně dofrézování až ke svislým sloupkům oken a bude doplněno trubičkové těsnění. Otvory odtokových žlábků budou pročištěny. Podrobný popis restaurování a repase včetně doporučených postupů a barev je uveden v kapitole „Závěr“.

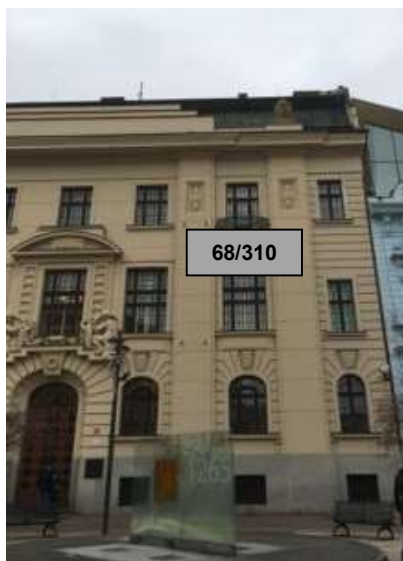
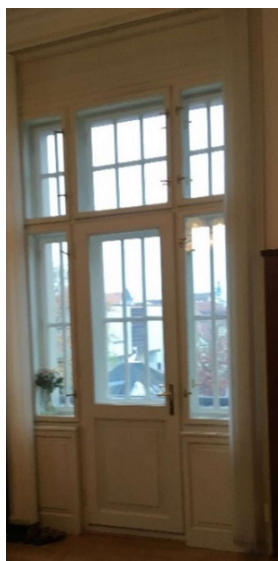
## OKNO ozn. 68, místnost č. 310

**SOUČASNÝ STAV:** Okno po dřívější repasi. Vnější okno obsahuje zbytky tmavého moření, vnitřní okno, rámy a ostění jsou natřeny bílým emailem. Okapničky jsou částečně poškozené. Okna netěsní, tahy a mechanismy k výklopným oknům jsou natřeny vrstvou laku. Tmel po obvodu zasklení je v dobrém stavu, nevykazuje známky „vydrobení“ nebo destrukce. Kování na oknech je v dobrém stavu, nebude nutná výměna. Interiérová strana oken je v pořádku a nevykazuje známky potřebných oprav.

**POSTUP RESTAUROVÁNÍ:** Restaurovat a repasovat se budou pouze venkovní okenní křídla, rámy a kování. Venkovní okenní křídla budou očíslována a vyjmuta. Před vyjmutím okenních křídel bude opatrně zdemontována síť proti holubům tak, aby ji bylo možné nepoškozenou po repasi oken namontovat zpět. Restaurování a repase okenních křídel bude probíhat v objektu určeném prostoru. Rámy budou restaurovány na místě pomocí plošiny. Venkovní okenní křídla budou zrevidována a v případě nutnosti budou vyměněny vadné prvky, převážně se bude týkat okapniček. U venkovních okenních křídel a rámu proběhne opálení a odstranění starých nátěrů. Kování bude repasováno, tj. rozleštěno a seřizeno. Tmel po obvodu zasklení bude obroušen a přetřen. U každého okna bude vyzkoušeno jeho zavírání. U oken, kde nebude zavírání funkční, dojde k jeho opravě – výměnou protiplechu. Aby nedocházelo k zatékání vody do interiéru budovy budou opraveny odtokové žlábků v rámu okna – dodatečné dofrézování až ke svislým sloupkům oken a bude doplněno trubičkové těsnění. Otvory odtokových žlábků budou pročištěny. Podrobný popis restaurování a repase včetně doporučených postupů a barev je uveden v kapitole „Závěr“.
