# ČESKÁ NÁRODNÍ BANKA - České Budějovice

## **RESTAURÁTORSKÝ ZÁMĚR OPRAVY A REPASE OKEN V OBJEKTU ČNB V ČESKÝCH BUDĚJOVICÍCH**

ADRESA OBJEKTU: Lannova čp.1, České Budějovice

VYPRACOVAL: TRUST-ts spol. s r.o.,  
Husova 1155, 37401 Trhové Sviny  
IČ: 00665509, DIČ: CZ00665509  
Pavel Stodolovský – ředitel společnosti

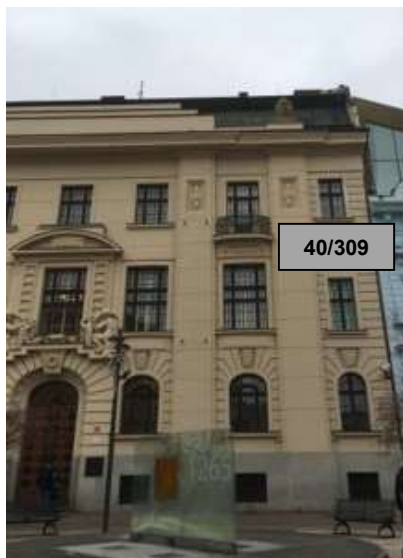
## OKNO ozn. 40, místnost č. 309

**SOUČASNÝ STAV:** Okno po dřívější repasi. Vnější okno obsahuje zbytky tmavého moření, vnitřní okno, rámy a ostění jsou natřeny bílým emailem. Okapničky jsou částečně poškozené. Okna netěsní, tahy a mechanismy k výklopným oknům jsou natřeny vrstvou laku. Tmel po obvodu zasklení je v dobrém stavu, nevykazuje známky „vydrobení“ nebo destrukce. Kování na oknech je v dobrém stavu, nebude nutná výměna. Interiérová strana oken je v pořádku a nevykazuje známky potřebných oprav.

**POSTUP RESTAUROVÁNÍ:** Restaurovat a repasovat se budou pouze venkovní okenní křídla, rámy a kování. Venkovní okenní křídla budou očíslována a vyjmuta. Jejich restaurování a repase bude probíhat v objektu určeném prostoru. Rámy budou restaurovány na místě pomocí plošiny. Venkovní okenní křídla budou zrevidována a v případě nutnosti budou vyměněny vadné prvky, převážně se bude týkat okapniček. U venkovních okenních křídel a rámu proběhne opálení a odstranění starých nátěrů. Kování bude repasováno, tj. rozleštěno a seřízeno. Tmel po obvodu zasklení bude obroušen a přetřen. U každého okna bude vyzkoušeno jeho zavírání. U oken, kde nebude zavírání funkční, dojde k jeho opravě – výměnou protiplechu. Aby nedocházelo k zatékání vody do interiéru budovy, budou opraveny odtokové žlábků v rámu okna – dodatečně dofrézování až ke svislým sloupkům oken a bude doplněno trubičkové těsnění. Otvory odtokových žlábků budou pročištěny. Podrobný popis restaurování a repase včetně doporučených postupů a barev je uveden v kapitole „Závěr“.

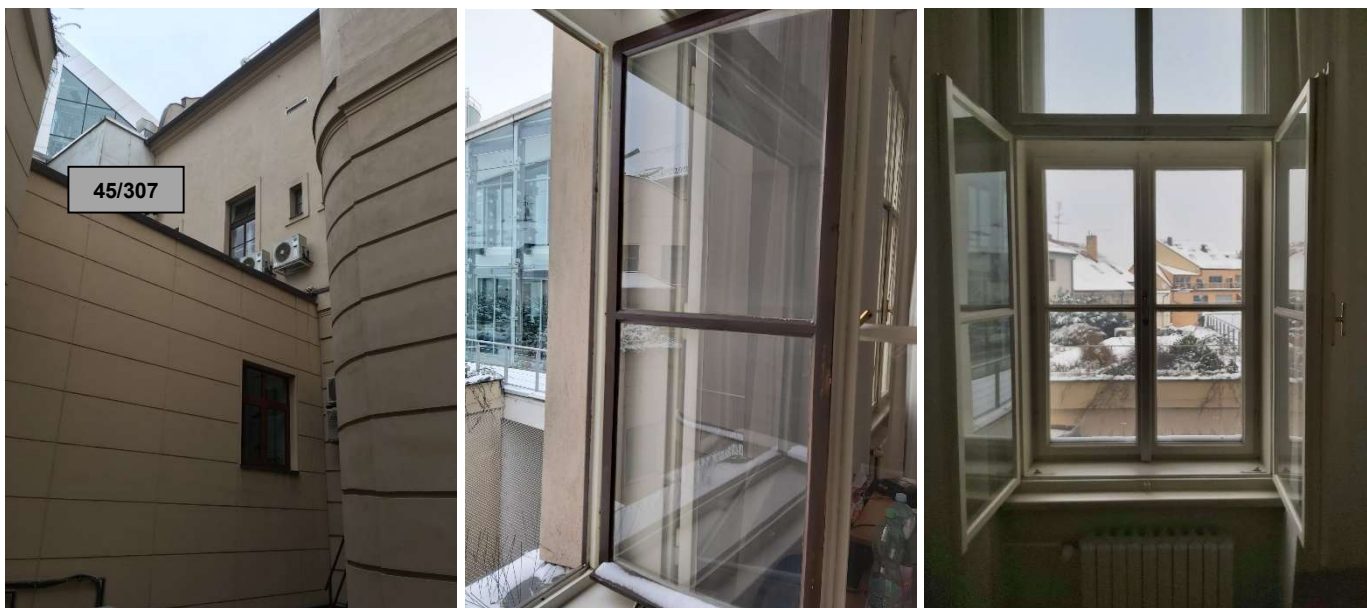
## OKNO ozn. 45, místnost č. 307

**SOUČASNÝ STAV:** Okno po dřívější repasi. Vnější okno obsahuje zbytky tmavého moření, vnitřní okno, rámy a ostění jsou natřeny bílým emailem. Okapničky jsou částečně poškozené. Okna netěsní, tahy a mechanismy k výklopným oknům jsou natřeny vrstvou laku. Tmel po obvodu zasklení je v dobrém stavu, nevykazuje známky „vydrobení“ nebo destrukce. Kování na oknech je v dobrém stavu, nebude nutná výměna. Interiérová strana oken je v pořádku a nevykazuje známky potřebných oprav.

**POSTUP RESTAUROVÁNÍ:** Restaurovat a repasovat se budou pouze venkovní okenní křídla, rámy a kování. Venkovní okenní křídla budou očíslována a vyjmuta. Jejich restaurování a repase bude probíhat v objektu určeném prostoru. Rámy budou restaurovány na místě pomocí lešení. Venkovní okenní křídla budou zrevidována a v případě nutnosti budou vyměněny vadné prvky, převážně se bude týkat okapniček. U venkovních okenních křídel a rámu proběhne opálení a odstranění starých nátěrů. Kování bude repasováno, tj. rozleštěno a seřízeno. Tmel po obvodu zasklení bude obroušen a přetřen. U každého okna bude vyzkoušeno jeho zavírání. U oken, kde nebude zavírání funkční, dojde k jeho opravě – výměnou protiplechu. Aby nedocházelo k zatékání vody do interiéru budovy, budou opraveny odtokové žlábků v rámu okna – dodatečně dofrézování až ke svislým sloupkům oken a bude doplněno trubičkové těsnění. Otvory odtokových žlábků budou pročištěny. Podrobný popis restaurování a repase včetně doporučených postupů a barev je uveden v kapitole „Závěr“.

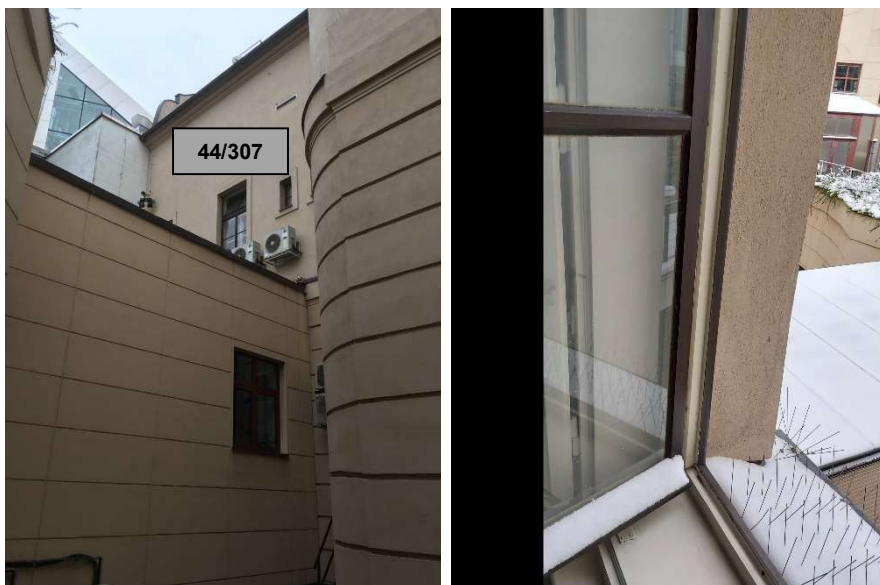
## OKNO ozn. 44, místnost č. 307

**SOUČASNÝ STAV:** Okno po dřívější repasi. Vnější okno obsahuje zbytky tmavého moření, vnitřní okno, rámy a ostění jsou natřeny bílým emailem. Okapničky jsou částečně poškozené. Okna netěsní, tahy a mechanismy k výklopným oknům jsou natřeny vrstvou laku. Tmel po obvodu zasklení je v dobrém stavu, nevykazuje známky „vydrobení“ nebo destrukce. Kování na oknech je v dobrém stavu, nebude nutná výměna. Interiérová strana oken je v pořádku a nevykazuje známky potřebných oprav.

**POSTUP RESTAUROVÁNÍ:** Restaurovat a repasovat se budou pouze venkovní okenní křídla, rámy a kování. Venkovní okenní křídla budou očíslována a vyjmuta. Jejich restaurování a repase bude probíhat v objektu určeném prostoru. Rámy budou restaurovány na místě pomocí lešení. Venkovní okenní křídla budou zrevidována a v případě nutnosti budou vyměněny vadné prvky, převážně se bude týkat okapniček. U venkovních okenních křidel a rámu proběhne opálení a odstranění starých nátěrů. Kování bude repasováno, tj. rozleštěno a seřízeno. Tmel po obvodu zasklení bude obroušen a přetřen. U každého okna bude vyzkoušeno jeho zavírání. U oken, kde nebude zavírání funkční, dojde k jeho opravě – výměnou protiplechu. Aby nedocházelo k zatékání vody do interiéru budovy, budou opraveny odtokové žlábkové v rámu okna – dodatečně dofrézování až ke svislým sloupkům oken a bude doplněno trubičkové těsnění. Otvory odtokových žlábků budou pročištěny. Podrobný popis restaurování a repase včetně doporučených postupů a barev je uveden v kapitole „Závěr“.

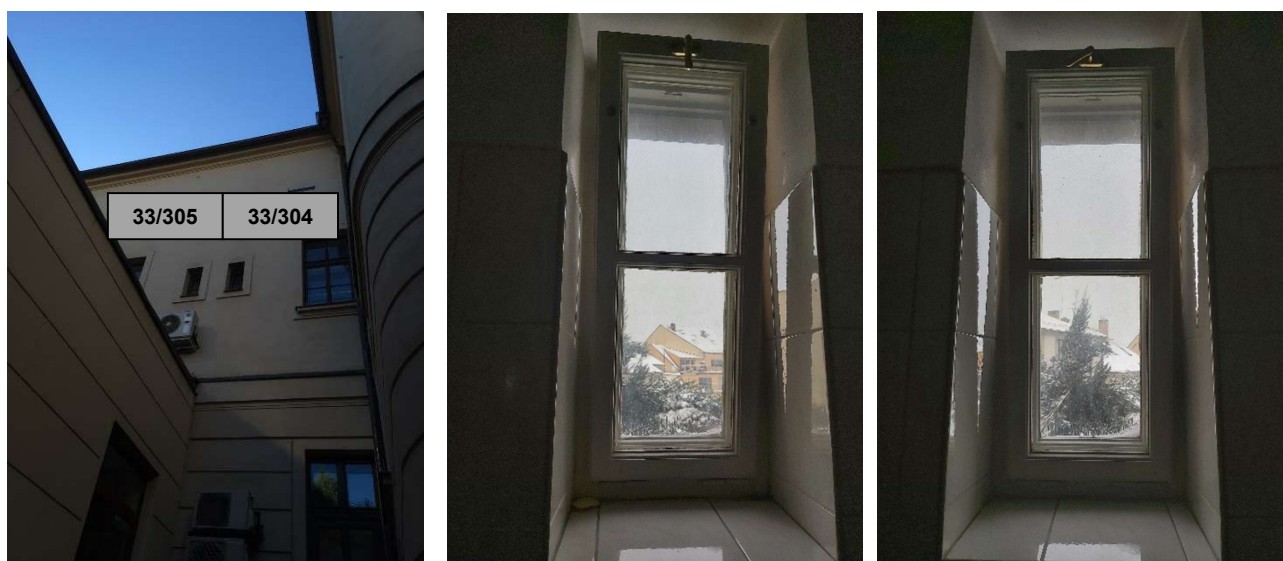
## OKNO ozn. 33, místnost č. 305, 304

**SOUČASNÝ STAV:** Okno po dřívější repasi. Vnější okno obsahuje zbytky tmavého moření, vnitřní okno, rámy a ostění jsou natřeny bílým emailem. Okapničky jsou částečně poškozené. Okna netěsní, tahy a mechanismy k výklopným oknům jsou natřeny vrstvou laku. Tmel po obvodu zasklení je v dobrém stavu, nevykazuje známky „vydrobení“ nebo destrukce. Kování na oknech je v dobrém stavu, nebude nutná výměna. Interiérová strana oken je v pořádku a nevykazuje známky potřebných oprav.

**POSTUP RESTAUROVÁNÍ:** Restaurovat a repasovat se budou pouze venkovní okenní křídla, rámy a kování. Venkovní okenní křídla budou očíslována a vyjmuta. Jejich restaurování a repase bude probíhat v objektu určeném prostoru. Rámy budou restaurovány na místě pomocí lešení. Venkovní okenní křídla budou zrevidována a v případě nutnosti budou vyměněny vadné prvky, převážně se bude týkat okapniček. U venkovních okenních křidel a rámu proběhne opálení a odstranění starých nátěrů. Kování bude repasováno, tj. rozleštěno a seřízeno. Tmel po obvodu zasklení bude obroušen a přetřen. U každého okna bude vyzkoušeno jeho zavírání. U oken, kde nebude zavírání funkční, dojde k jeho opravě – výměnou protiplechu. Aby nedocházelo k zatékání vody do interiéru budovy, budou opraveny odtokové žlábků v rámu okna – dodatečně dofrézování až ke svislým sloupkům oken a bude doplněno trubičkové těsnění. Otvory odtokových žlábků budou pročištěny. Podrobný popis restaurování a repase včetně doporučených postupů a barev je uveden v kapitole „Závěr“.

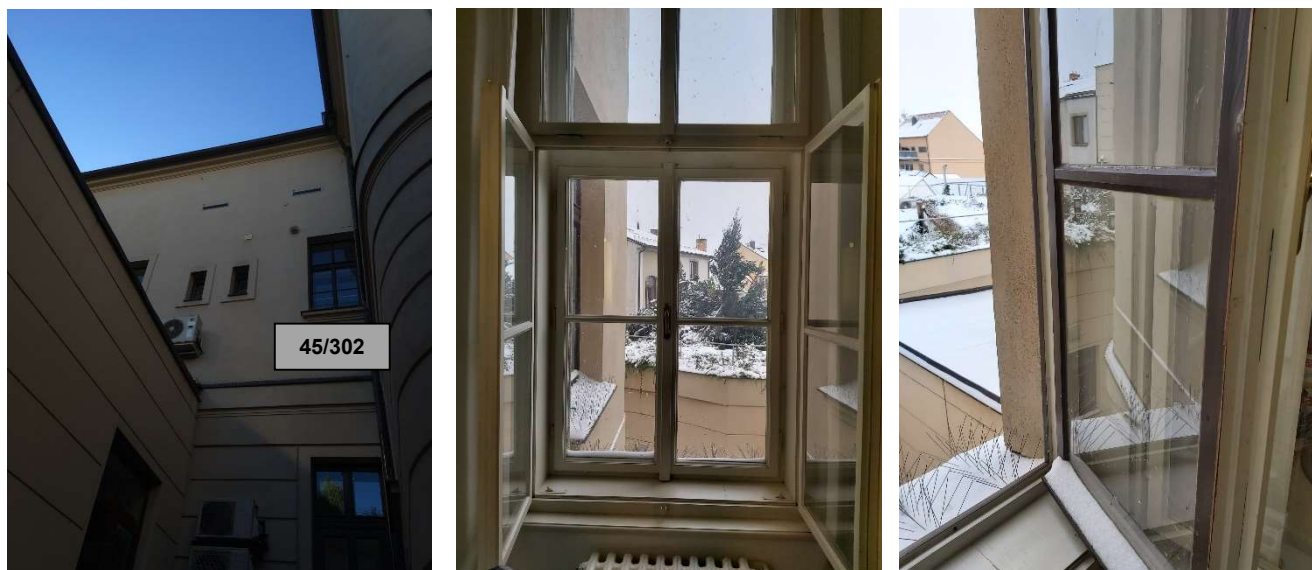
## OKNO ozn. 45, místnost č. 302

**SOUČASNÝ STAV:** Okno po dřívější repasi. Vnější okno obsahuje zbytky tmavého moření, vnitřní okno, rámy a ostění jsou natřeny bílým emailem. Okapničky jsou částečně poškozené. Okna netěsní, tahy a mechanismy k výklopným oknům jsou natřeny vrstvou laku. Tmel po obvodu zasklení je v dobrém stavu, nevykazuje známky „vydrobení“ nebo destrukce. Kování na oknech je v dobrém stavu, nebude nutná výměna. Interiérová strana oken je v pořádku a nevykazuje známky potřebných oprav.

**POSTUP RESTAUROVÁNÍ:** Restaurovat a repasovat se budou pouze venkovní okenní křídla, rámy a kování. Venkovní okenní křídla budou očíslována a vyjmuta. Jejich restaurování a repase bude probíhat v objektu určeném prostoru. Rámy budou restaurovány na místě pomocí lešení. Venkovní okenní křídla budou zrevidována a v případě nutnosti budou vyměněny vadné prvky, převážně se bude týkat okapniček. U venkovních okenních křídel a rámu proběhne opálení a odstranění starých nátěrů. Kování bude repasováno, tj. rozleštěno a seřízeno. Tmel po obvodu zasklení bude obroušen a přetřen. U každého okna bude vyzkoušeno jeho zavírání. U oken, kde nebude zavírání funkční, dojde k jeho opravě – výměnou protiplechu. Aby nedocházelo k zatékání vody do interiéru budovy, budou opraveny odtokové žlábků v rámu okna – dodatečně dofrézování až ke svislým sloupkům oken a bude doplněno trubičkové těsnění. Otvory odtokových žlábků budou pročištěny. Podrobný popis restaurování a repase včetně doporučených postupů a barev je uveden v kapitole „Závěr“.

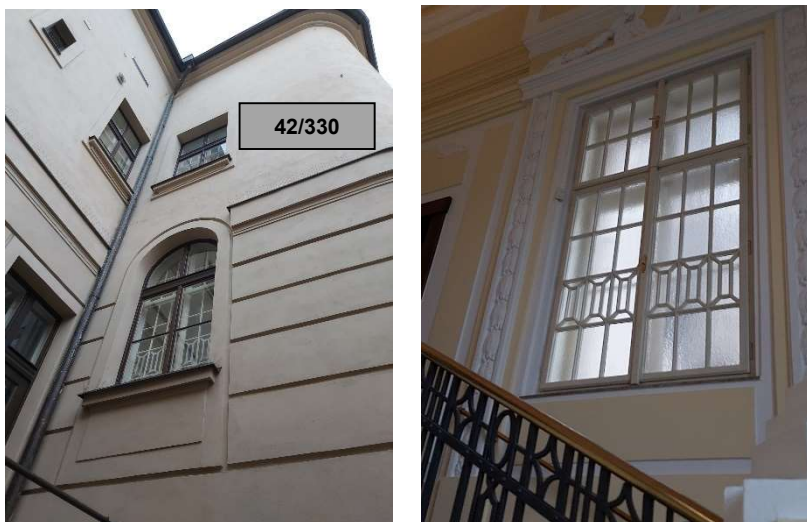
## OKNO ozn. 42 schodiště, místnost č. 330

SOUČASNÝ STAV: Okno po dřívější repasi. Vnější okno obsahuje zbytky tmavého moření, vnitřní okno, rámy a ostění jsou natřeny bílým emailem. Okapničky jsou částečně poškozené. Okna netěsní, tahy a mechanismy k výklopným oknům jsou natřeny vrstvou laku. Tmel po obvodu zasklení je v dobrém stavu, nevykazuje známky „vydrobení“ nebo destrukce. Kování na oknech je v dobrém stavu, nebude nutná výměna. Interiérová strana oken je v pořádku a nevykazuje známky potřebných oprav.

POSTUP RESTAUROVÁNÍ: Restaurovat a repasovat se budou pouze venkovní okenní křídla, rámy a kování. Venkovní okenní křídla budou očíslována a vyjmuta. Jejich restaurování a repase bude probíhat v objektu určeném prostoru. Rámy budou restaurovány na místě pomocí lešení. Průchod osob na chodbách a schodišti bude v případě instalace lešení uvnitř zajištěn. Venkovní okenní křídla budou zrevidována a v případě nutnosti budou vyměněny vadné prvky, převážně se bude týkat okapniček. U venkovních okenních křídel a rámu proběhne opálení a odstranění starých nátěrů. Kování bude repasováno, tj. rozleštěno a seřizeno. Tmel po obvodu zasklení bude obroušen a přetřen. U každého okna bude vyzkoušeno jeho zavírání. U oken, kde nebude zavírání funkční, dojde k jeho opravě – výměnou protiplechu. Aby nedocházelo k zatékání vody do interiéru budovy budou opraveny odtokové žlábků v rámu okna – dodatečné dofrézování až ke svislým sloupkům oken a bude doplněno trubičkové těsnění. Otvory odtokových žlábků budou pročištěny. Podrobný popis restaurování a repase včetně doporučených postupů a barev je uveden v kapitole „Závěr“.

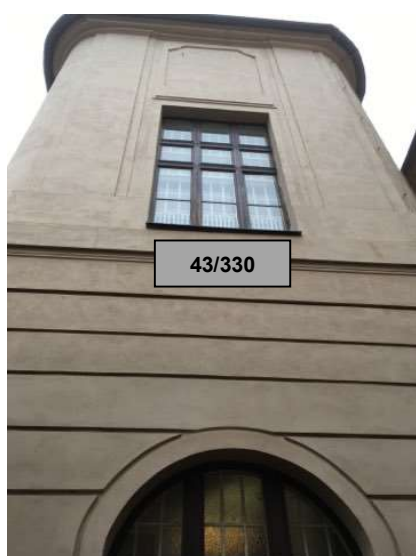
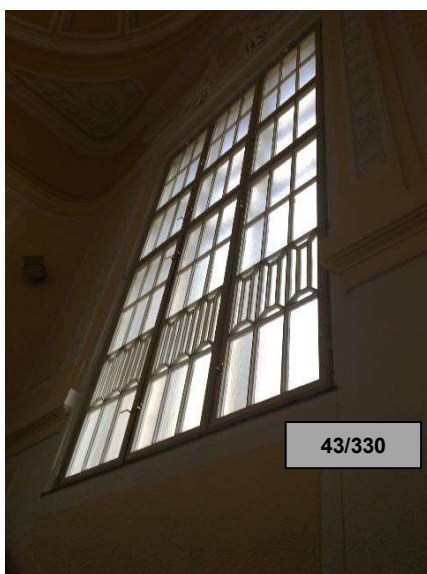
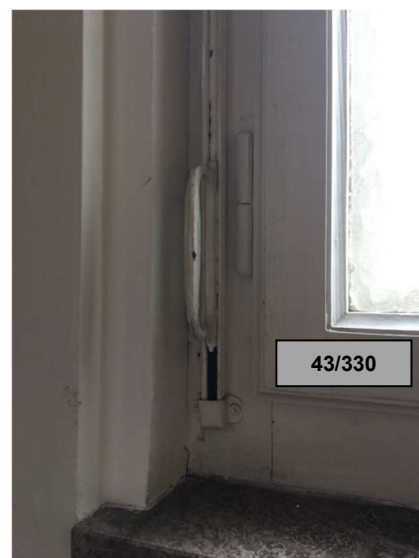
## OKNO ozn. 43, místnost č. 330

**SOUČASNÝ STAV:** Okno po dřívější repasi. Vnější okno obsahuje zbytky tmavého moření, vnitřní okno, rámy a ostění jsou natřeny bílým emailem. Okapničky jsou částečně poškozené. Okna netěsní, tahy a mechanismy k výklopným oknům jsou natřeny vrstvou laku. Tmel po obvodu zasklení je v dobrém stavu, nevykazuje známky „vydrobení“ nebo destrukce. Kování na oknech je v dobrém stavu, nebude nutná výměna. Interiérová strana oken je v pořádku a nevykazuje známky potřebných oprav.

**POSTUP RESTAUROVÁNÍ:** Restaurovat a repasovat se budou pouze venkovní okenní křídla, rámy a kování. Venkovní okenní křídla budou očíslována a vyjmuta. Jejich restaurování a repase bude probíhat v objektu určeném prostoru. Rámy budou restaurovány na místě pomocí lešení. Průchod osob na chodbách a schodišti bude v případě instalace lešení uvnitř zajištěn. Venkovní okenní křídla budou zrevidována a v případě nutnosti budou vyměněny vadné prvky, převážně se bude týkat okapniček. U venkovních okenních křidel a rámu proběhne opálení a odstranění starých nátěrů. Kování bude repasováno, tj. rozleštěno a seřízeno. Tmel po obvodu zasklení bude obroušen a přetřen. U každého okna bude vyzkoušeno jeho zavírání. U oken, kde nebude zavírání funkční, dojde k jeho opravě – výměnou protiplechu. Aby nedocházelo k zatékání vody do interiéru budovy budou opraveny odtokové žlábků v rámu okna – dodatečné dofrézování až ke svislým sloupkům oken a bude doplněno trubičkové těsnění. Otvory odtokových žlábků budou pročištěny. Podrobný popis restaurování a repase včetně doporučených postupů a barev je uveden v kapitole „Závěr“.

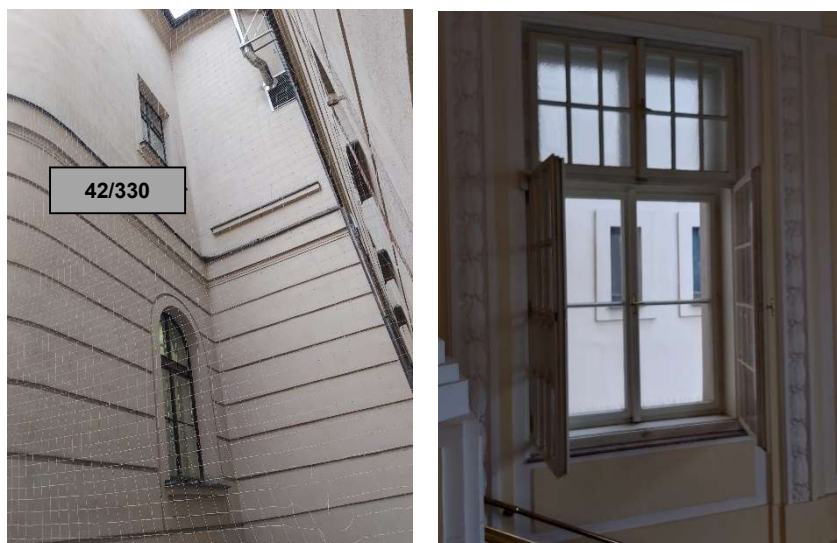
## OKNO ozn. 42 schodiště, místnost č. 330

**SOUČASNÝ STAV:** Okno po dřívější repasi. Vnější okno obsahuje zbytky tmavého moření, vnitřní okno, rámy a ostění jsou natřeny bílým emailem. Okapničky jsou částečně poškozené. Okna netěsní, tahy a mechanismy k výklopným oknům jsou natřeny vrstvou laku. Tmel po obvodu zasklení je v dobrém stavu, nevykazuje známky „vydrobení“ nebo destrukce. Kování na oknech je v dobrém stavu, nebude nutná výměna. Interiérová strana oken je v pořádku a nevykazuje známky potřebných oprav.

**POSTUP RESTAUROVÁNÍ:** Restaurovat a repasovat se budou pouze venkovní okenní křídla, rámy a kování. Venkovní okenní křídla budou očíslována a vyjmuta. Jejich restaurování a repase bude probíhat v objektu určeném prostoru. Rámy budou restaurovány na místě pomocí lešení. Průchod osob na chodbách a schodišti bude v případě instalace lešení uvnitř zajištěn. Venkovní okenní křídla budou zrevidována a v případě nutnosti budou vyměněny vadné prvky, převážně se bude týkat okapniček. U venkovních okenních křídel a rámu proběhne opálení a odstranění starých nátěrů. Kování bude repasováno, tj. rozleštěno a seřizeno. Tmel po obvodu zasklení bude obroušen a přetřen. U každého okna bude vyzkoušeno jeho zavírání. U oken, kde nebude zavírání funkční, dojde k jeho opravě – výměnou protiplechu. Aby nedocházelo k zatékání vody do interiéru budovy budou opraveny odtokové žlábků v rámu okna – dodatečné dofrézování až ke svislým sloupkům oken a bude doplněno trubičkové těsnění. Otvory odtokových žlábků budou pročištěny. Podrobný popis restaurování a repase včetně doporučených postupů a barev je uveden v kapitole „Závěr“.

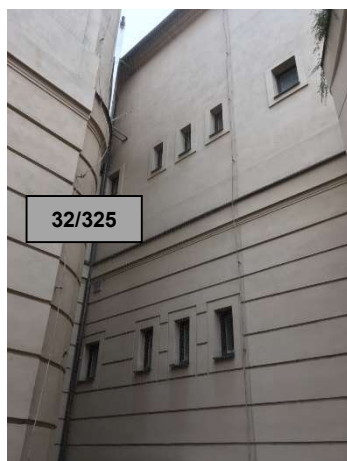
## OKNO ozn. 32, místnost č. 325

SOUČASNÝ STAV: Okno po dřívější repasi. Vnější okno obsahuje zbytky tmavého moření, vnitřní okno, rámy a ostění jsou natřeny bílým emailem. Okapničky jsou částečně poškozené. Okna netěsní, tahy a mechanismy k výklopným oknům jsou natřeny vrstvou laku. Tmel po obvodu zasklení je v dobrém stavu, nevykazuje známky „vydrobení“ nebo destrukce. Kování na oknech je v dobrém stavu, nebude nutná výměna. Interiérová strana oken je v pořádku a nevykazuje známky potřebných oprav.

POSTUP RESTAUROVÁNÍ: Restaurovat a repasovat se budou pouze venkovní okenní křídla, rámy a kování. Venkovní okenní křídla budou očíslována a vyjmuta. Jejich restaurování a repase bude probíhat v objektu určeném prostoru. Rámy budou restaurovány na místě pomocí lešení. Venkovní okenní křídla budou zrevidována a v případě nutnosti budou vyměněny vadné prvky, převážně se bude týkat okapniček. U venkovních okenních křidel a rámu proběhne opálení a odstranění starých nátěrů. Kování bude repasováno, tj. rozleštěno a seřízeno. Tmel po obvodu zasklení bude obroušen a přetřen. U každého okna bude vyzkoušeno jeho zavírání. U oken, kde nebude zavírání funkční, dojde k jeho opravě – výměnou protiplechu. Aby nedocházelo k zatékání vody do interiéru budovy, budou opraveny odtokové žlábků v rámu okna – dodatečně dofrézování až ke svislým sloupkům oken a bude doplněno trubičkové těsnění. Otvory odtokových žlábků budou pročištěny. Podrobný popis restaurování a repase včetně doporučených postupů a barev je uveden v kapitole „Závěr“.

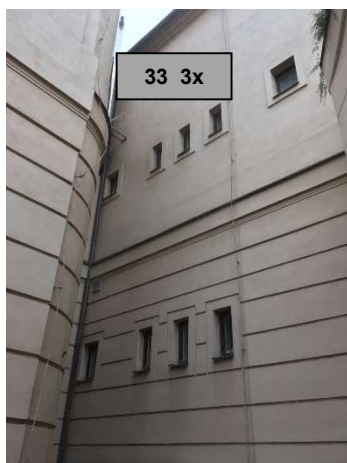
## OKNO ozn. 33, místnost č. 324, 322, 321

**SOUČASNÝ STAV:** Okno po dřívější repasi. Vnější okno obsahuje zbytky tmavého moření, vnitřní okno, rámy a ostění jsou natřeny bílým emailem. Okapničky jsou částečně poškozené. Okna netěsní, tahy a mechanismy k výklopným oknům jsou natřeny vrstvou laku. Tmel po obvodu zasklení je v dobrém stavu, nevykazuje známky „vydrobení“ nebo destrukce. Kování na oknech je v dobrém stavu, nebude nutná výměna. Interiérová strana oken je v pořádku a nevykazuje známky potřebných oprav.

**POSTUP RESTAUROVÁNÍ:** Restaurovat a repasovat se budou pouze venkovní okenní křídla, rámy a kování. Venkovní okenní křídla budou očíslována a vyjmuta. Jejich restaurování a repase bude probíhat v objektu určeném prostoru. Rámy budou restaurovány na místě pomocí lešení. Venkovní okenní křídla budou zrevidována a v případě nutnosti budou vyměněny vadné prvky, převážně se bude týkat okapniček. U venkovních okenních křídel a rámu proběhne opálení a odstranění starých nátěrů. Kování bude repasováno, tj. rozleštěno a seřízeno. Tmel po obvodu zasklení bude obroušen a přetřen. U každého okna bude vyzkoušeno jeho zavírání. U oken, kde nebude zavírání funkční, dojde k jeho opravě – výměnou protiplechu. Aby nedocházelo k zatékání vody do interiéru budovy, budou opraveny odtokové žlábků v rámu okna – dodatečně dofrézování až ke svislým sloupkům oken a bude doplněno trubičkové těsnění. Otvory odtokových žlábků budou pročištěny. Podrobný popis restaurování a repase včetně doporučených postupů a barev je uveden v kapitole „Závěr“.

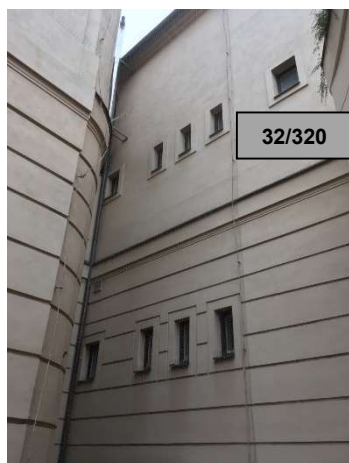
## OKNO ozn. 32, místnost č. 320

**SOUČASNÝ STAV:** Okno po dřívější repasi. Vnější okno obsahuje zbytky tmavého moření, vnitřní okno, rámy a ostění jsou natřeny bílým emailem. Okapničky jsou částečně poškozené. Okna netěsní, tahy a mechanismy k výklopným oknům jsou natřeny vrstvou laku. Tmel po obvodu zasklení je v dobrém stavu, nevykazuje známky „vydrobení“ nebo destrukce. Kování na oknech je v dobrém stavu, nebude nutná výměna. Interiérová strana oken je v pořádku a nevykazuje známky potřebných oprav.

**POSTUP RESTAUROVÁNÍ:** Restaurovat a repasovat se budou pouze venkovní okenní křídla, rámy a kování. Venkovní okenní křídla budou očíslována a vyjmuta. Jejich restaurování a repase bude probíhat v objektu určeném prostoru. Rámy budou restaurovány na místě pomocí lešení. Venkovní okenní křídla budou zrevidována a v případě nutnosti budou vyměněny vadné prvky, převážně se bude týkat okapniček. U venkovních okenních křidel a rámu proběhne opálení a odstranění starých nátěrů. Kování bude repasováno, tj. rozleštěno a seřízeno. Tmel po obvodu zasklení bude obroušen a přetřen. U každého okna bude vyzkoušeno jeho zavírání. U oken, kde nebude zavírání funkční, dojde k jeho opravě – výměnou protiplechu. Aby nedocházelo k zatékání vody do interiéru budovy, budou opraveny odtokové žlábků v rámu okna – dodatečně dofrézování až ke svislým sloupkům oken a bude doplněno trubičkové těsnění. Otvory odtokových žlábků budou pročištěny. Podrobný popis restaurování a repase včetně doporučených postupů a barev je uveden v kapitole „Závěr“.
