SMLOUVA O DÍLO

1. Předmětem smlouvy je závazek zhotovitele provést pro objednatele **opravu a repasování dřevěných oken a vstupních dveří budovy ČNB v Českých Budějovicích**, na adrese: Lannova třída 1/1, 371 35 České Budějovice, na území ochranného pásma nemovitých kulturních památek hradebního systému města České Budějovice vyhlášeného rozhodnutím OkÚ Č. Budějovice, č. j. RRR-920/95/411-Val v roce 1995 (dále také jen „dílo“).

2. Dílo bude provedeno dle pracovního postupu uvedeného v „Restaurátorském záměru opravy a repase oken v objektu ČNB v Českých Budějovicích“ ze dne 19. 2. 2021, vypracovaném společností TRUST-ts spol. s r.o. (IČO 00665509), který tvoří přílohu č. 4 této smlouvy (dále jen „restaurátorský záměr“); v souladu se závazným stanoviskem Odboru památkové péče Magistrátu města České Budějovice (dále jen „OPP MMCB“) ze dne 6. 4. 2021, č. j. OPP/684/2021, které tvoří přílohu č. 5 této smlouvy (dále jen „stanovisko OPP MMCB“); a v souladu s technologickým postupem provádění oprav dřevěných oken a vstupních dveří budovy ČNB, který tvoří přílohu č. 2 této smlouvy. Předmět plnění je dále specifikován v přílohách č. 3 a 6 této smlouvy.

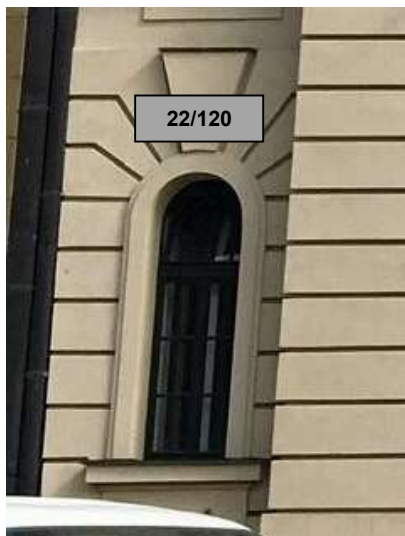
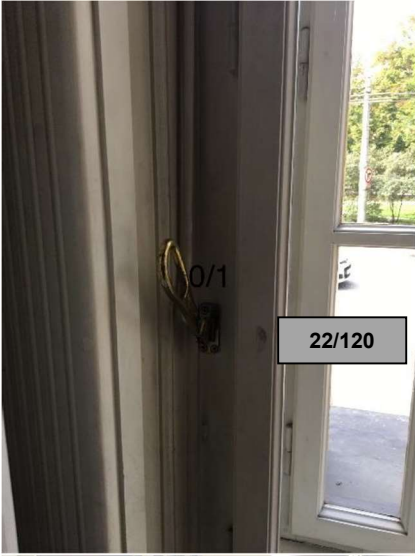
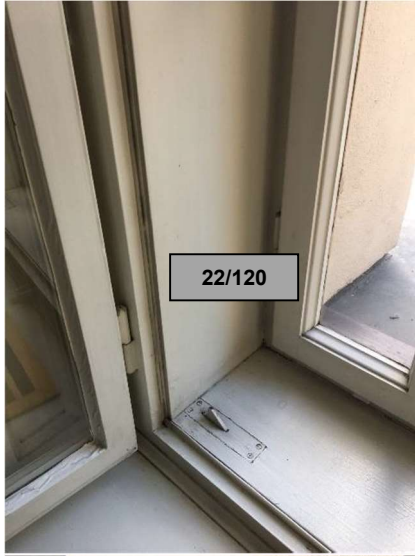
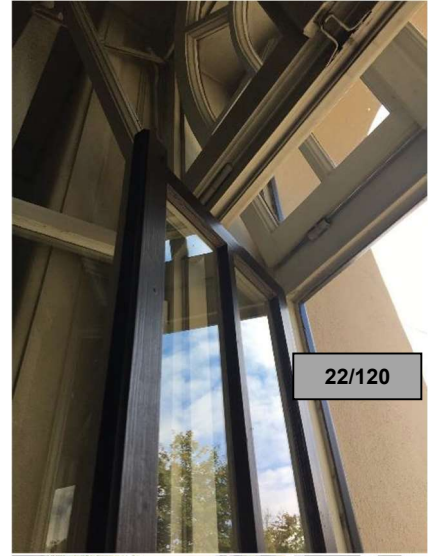
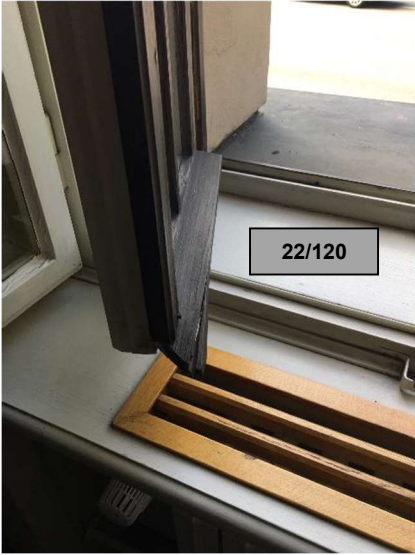
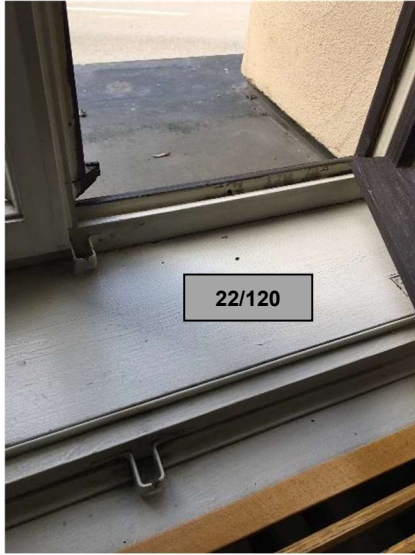
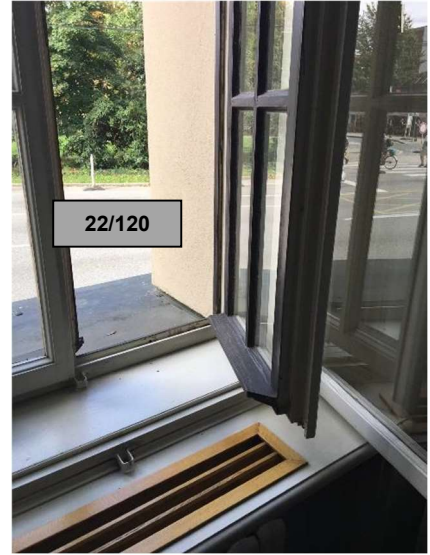
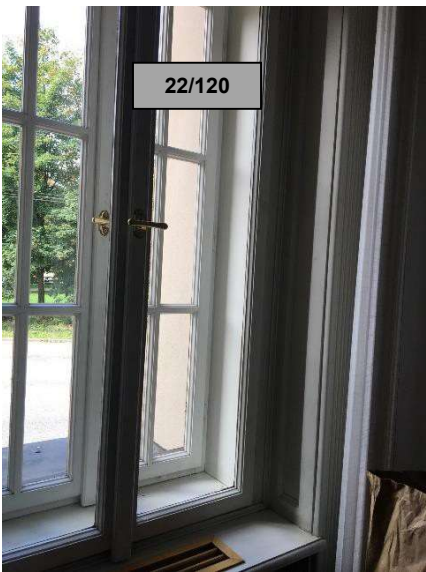
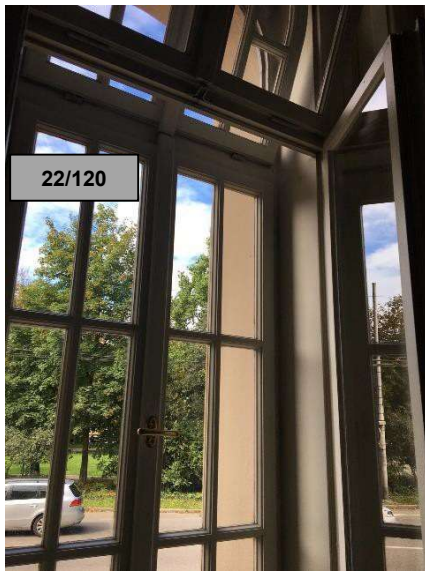
OKNO ozn. 22, místnost č. 120

SOUČASNÝ STAV: Okno po dřívější repasi. Vnější okno obsahuje zbytky tmavého moření, vnitřní okno, rámy a ostění jsou natřeny bílým emailem. Okapničky jsou částečně poškozené. Okna netěsní, tahy a mechanismy k výklopným oknům jsou natřeny vrstvou laku. Tmel po obvodu zasklení je v dobrém stavu, nevykazuje známky „vydrobení“ nebo destrukce. Kování na oknech je v dobrém stavu, nebude nutná výměna. Interiérová strana oken je v pořádku a nevykazuje známky potřebných oprav.

POSTUP RESTAUROVÁNÍ: Restaurovat a repasovat se budou pouze venkovní okenní křídla, rámy a kování. Venkovní okenní křídla budou očíslována a vyjmuta. Jejich restaurování a repase bude probíhat v objektu určeném prostoru. Rámy budou restaurovány na místě pomocí plošiny. Venkovní okenní křídla budou zrevidována a v případě nutnosti budou vyměněny vadné prvky, převážně se bude týkat okapniček. U venkovních okenních křidel a rámu proběhne opálení a odstranění starých nátěrů. Kování bude repasováno, tj. rozleštěno a seřízeno. Tmel po obvodu zasklení bude obroušen a přetřen. U každého okna bude vyzkoušeno jeho zavírání. U oken, kde nebude zavírání funkční, dojde k jeho opravě – výměnou protiplechu. Aby nedocházelo k zatékání vody do interiéru budovy, budou opraveny odtokové žlábků v rámu okna – dodatečně dofrézování až ke svislým sloupkům oken a bude doplněno trubičkové těsnění. Otvory odtokových žlábků budou pročištěny. Podrobný popis restaurování a repase včetně doporučených postupů a barev je uveden v kapitole „Závěr“.

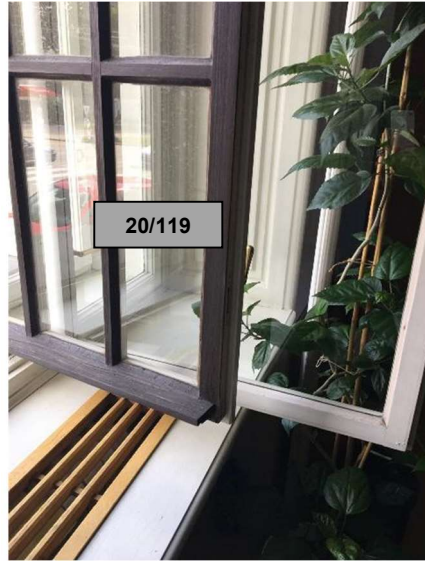
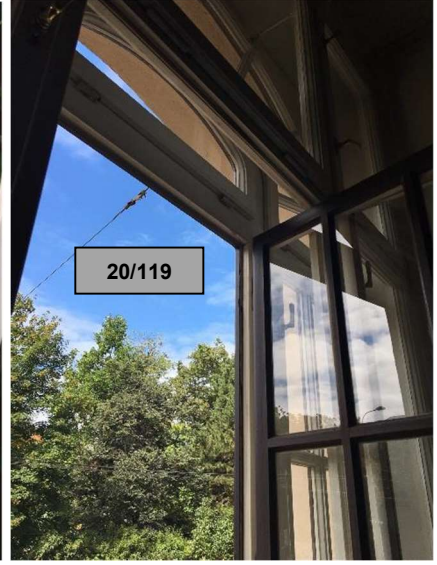
OKNO ozn. 20, místnost č. 119

SOUČASNÝ STAV: Okno po dřívější repasi. Vnější okno obsahuje zbytky tmavého moření, vnitřní okno, rámy a ostění jsou natřeny bílým emailem. Okapničky jsou částečně poškozené. Okna netěsní, tahy a mechanismy k výklopným oknům jsou natřeny vrstvou laku. Tmel po obvodu zasklení je v dobrém stavu, nevykazuje známky „vydrobení“ nebo destrukce. Kování na oknech je v dobrém stavu, nebude nutná výměna. Interiérová strana oken je v pořádku a nevykazuje známky potřebných oprav.

POSTUP RESTAUROVÁNÍ: Restaurovat a repasovat se budou pouze venkovní okenní křídla, rámy a kování. Venkovní okenní křídla budou očíslována a vyjmuta. Jejich restaurování a repase bude probíhat v objektu určeném prostoru. Rámy budou restaurovány na místě pomocí plošiny. Venkovní okenní křídla budou zrevidována a v případě nutnosti budou vyměněny vadné prvky, převážně se bude týkat okapniček. U venkovních okenních křidel a rámu proběhne opálení a odstranění starých nátěrů. Kování bude repasováno, tj. rozleštěno a seřízeno. Tmel po obvodu zasklení bude obroušen a přetřen. U každého okna bude vyzkoušeno jeho zavírání. U oken, kde nebude zavírání funkční, dojde k jeho opravě – výměnou protiplechu. Aby nedocházelo k zatékání vody do interiéru budovy, budou opraveny odtokové žlábkové v rámu okna – dodatečně dofrézování až ke svislým sloupkům oken a bude doplněno trubičkové těsnění. Otvory odtokových žlábků budou pročištěny. Podrobný popis restaurování a repase včetně doporučených postupů a barev je uveden v kapitole „Závěr“.

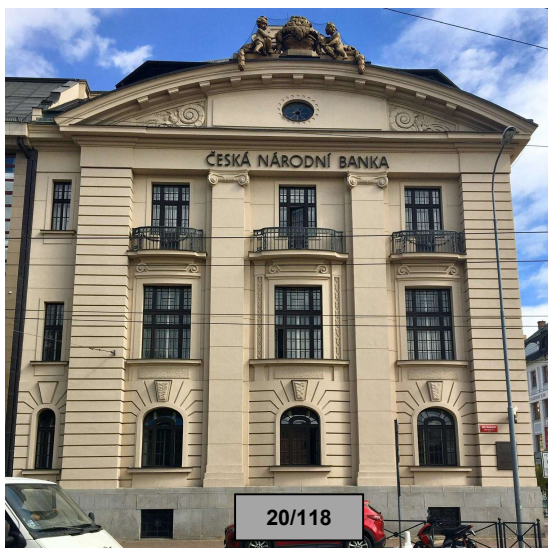
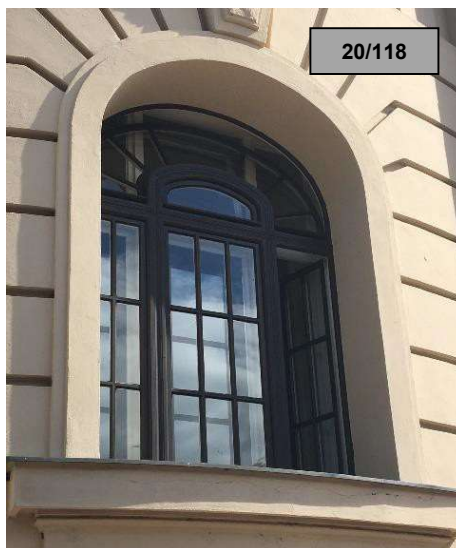
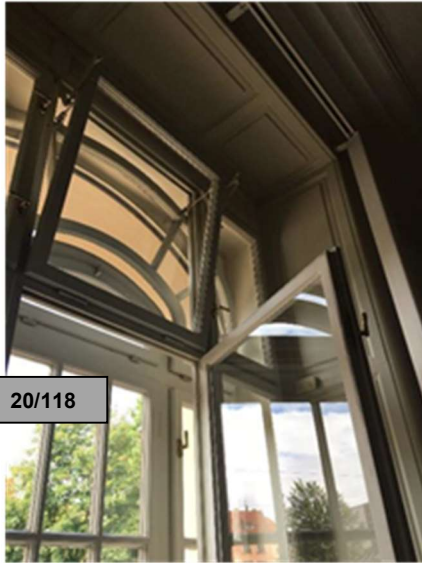
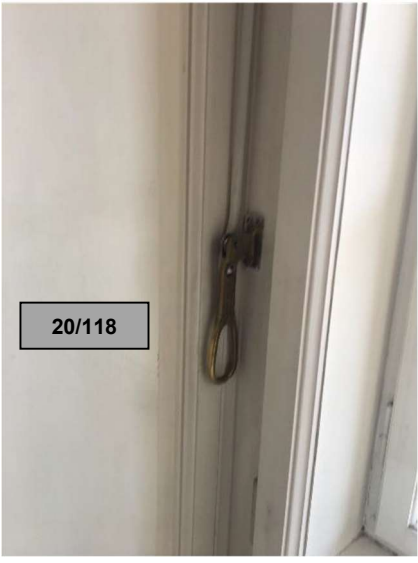
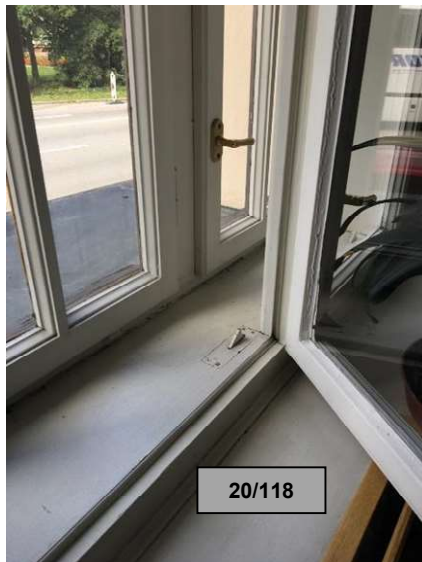
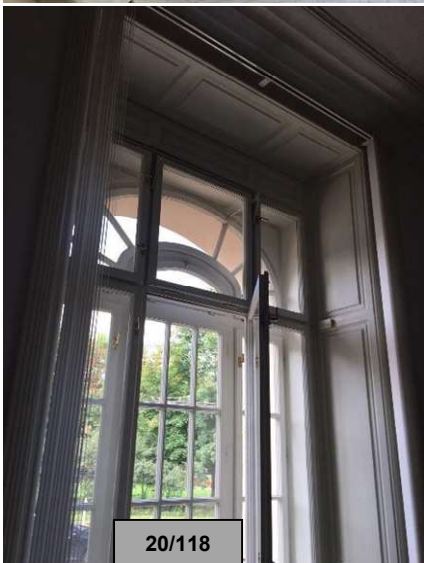
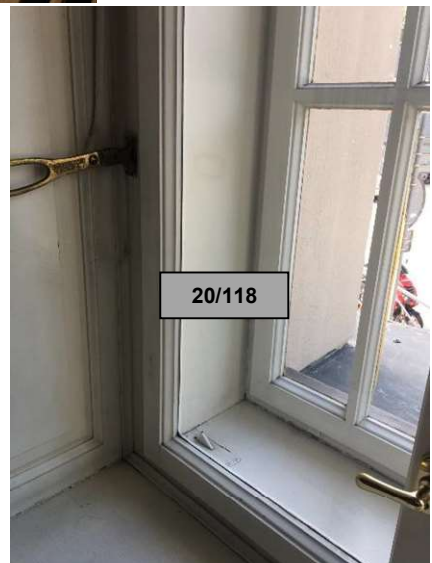
OKNO ozn. 20, místnost č. 118

SOUČASNÝ STAV: Okno po dřívější repasi. Vnější okno obsahuje zbytky tmavého moření, vnitřní okno, rámy a ostění jsou natřeny bílým emailem. Okapničky jsou částečně poškozené. Okna netěsní, tahy a mechanismy k výklopným oknům jsou natřeny vrstvou laku. Tmel po obvodu zasklení je v dobrém stavu, nevykazuje známky „vydrobení“ nebo destrukce. Kování na oknech je v dobrém stavu, nebude nutná výměna. Interiérová strana oken je v pořádku a nevykazuje známky potřebných oprav.

POSTUP RESTAUROVÁNÍ: Restaurovat a repasovat se budou pouze venkovní okenní křídla, rámy a kování. Venkovní okenní křídla budou očíslována a vyjmuta. Jejich restaurování a repase bude probíhat v objektu určeném prostoru. Rámy budou restaurovány na místě pomocí plošiny. Venkovní okenní křídla budou zrevidována a v případě nutnosti budou vyměněny vadné prvky, převážně se bude týkat okapniček. U venkovních okenních křidel a rámu proběhne opálení a odstranění starých nátěrů. Kování bude repasováno, tj. rozleštěno a seřízeno. Tmel po obvodu zasklení bude obroušen a přetřen. U každého okna bude vyzkoušeno jeho zavírání. U oken, kde nebude zavírání funkční, dojde k jeho opravě – výměnou protiplechu. Aby nedocházelo k zatékání vody do interiéru budovy, budou opraveny odtokové žlábků v rámu okna – dodatečně dofrézování až ke svislým sloupkům oken a bude doplněno trubičkové těsnění. Otvory odtokových žlábků budou pročištěny. Podrobný popis restaurování a repase včetně doporučených postupů a barev je uveden v kapitole „Závěr“.

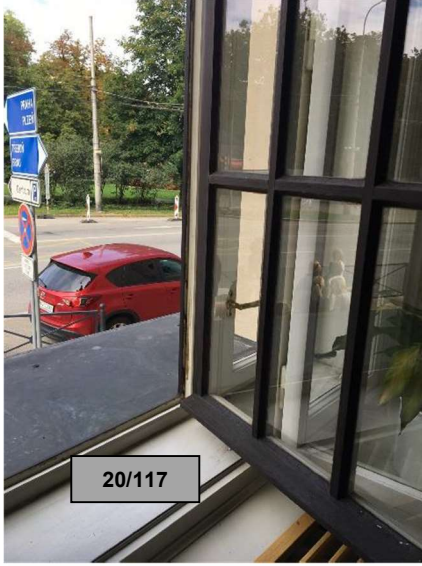
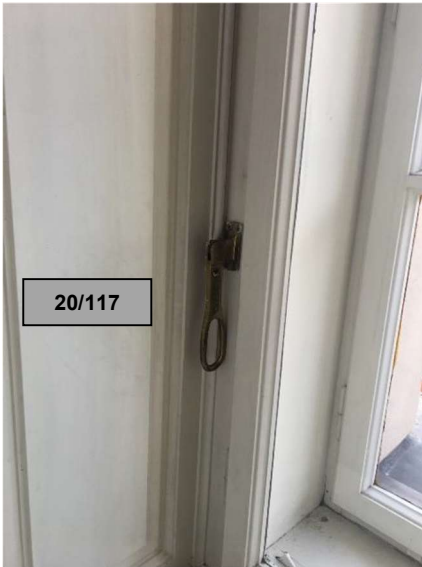
OKNO ozn. 20, místnost č. 117

SOUČASNÝ STAV: Okno po dřívější repasi. Vnější okno obsahuje zbytky tmavého moření, vnitřní okno, rámy a ostění jsou natřeny bílým emailem. Okapničky jsou částečně poškozené. Okna netěsní, tahy a mechanismy k výklopným oknům jsou natřeny vrstvou laku. Tmel po obvodu zasklení je v dobrém stavu, nevykazuje známky „vydrobení“ nebo destrukce. Kování na oknech je v dobrém stavu, nebude nutná výměna. Interiérová strana oken je v pořádku a nevykazuje známky potřebných oprav.

POSTUP RESTAUROVÁNÍ: Restaurovat a repasovat se budou pouze venkovní okenní křídla, rámy a kování. Venkovní okenní křídla budou očíslována a vyjmuta. Jejich restaurování a repase bude probíhat v objektu určeném prostoru. Rámy budou restaurovány na místě pomocí plošiny. Venkovní okenní křídla budou zrevidována a v případě nutnosti budou vyměněny vadné prvky, převážně se bude týkat okapniček. U venkovních okenních křidel a rámu proběhne opálení a odstranění starých nátěrů. Kování bude repasováno, tj. rozleštěno a seřízeno. Tmel po obvodu zasklení bude obroušen a přetřen. U každého okna bude vyzkoušeno jeho zavírání. U oken, kde nebude zavírání funkční, dojde k jeho opravě – výměnou protiplechu. Aby nedocházelo k zatékání vody do interiéru budovy, budou opraveny odtokové žlábků v rámu okna – dodatečně dofrézování až ke svislým sloupkům oken a bude doplněno trubičkové těsnění. Otvory odtokových žlábků budou pročištěny. Podrobný popis restaurování a repase včetně doporučených postupů a barev je uveden v kapitole „Závěr“.

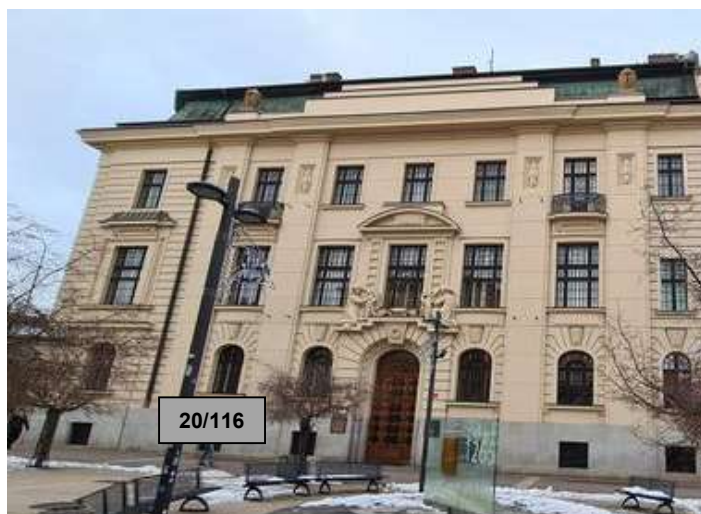
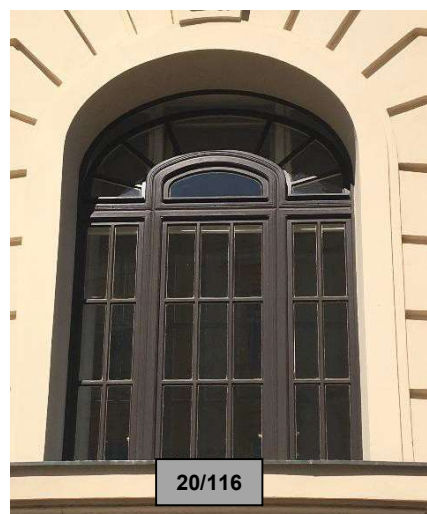
OKNO ozn. 20, místnost č. 116

SOUČASNÝ STAV: Okno po dřívější repasi. Vnější okno obsahuje zbytky tmavého moření, vnitřní okno, rámy a ostění jsou natřeny bílým emailem. Okapničky jsou částečně poškozené. Okna netěsní, tahy a mechanismy k výklopným oknům jsou natřeny vrstvou laku. Tmel po obvodu zasklení je v dobrém stavu, nevykazuje známky „vydrobení“ nebo destrukce. Kování na oknech je v dobrém stavu, nebude nutná výměna. Interiérová strana oken je v pořádku a nevykazuje známky potřebných oprav.

POSTUP RESTAUROVÁNÍ: Restaurovat a repasovat se budou pouze venkovní okenní křídla, rámy a kování. Venkovní okenní křídla budou očíslována a vyjmuta. Jejich restaurování a repase bude probíhat v objektu určeném prostoru. Rámy budou restaurovány na místě pomocí plošiny. Venkovní okenní křídla budou zrevidována a v případě nutnosti budou vyměněny vadné prvky, převážně se bude týkat okapniček. U venkovních okenních křidel a rámu proběhne opálení a odstranění starých nátěrů. Kování bude repasováno, tj. rozleštěno a seřídáno. Tmel po obvodu zasklení bude obroušen a přetřen. U každého okna bude vyzkoušeno jeho zavírání. U oken, kde nebude zavírání funkční, dojde k jeho opravě – výměnou protiplechu. Aby nedocházelo k zatékání vody do interiéru budovy, budou opraveny odtokové žlábků v rámu okna – dodatečně dofrézování až ke svislým sloupkům oken a bude doplněno trubičkové těsnění. Otvory odtokových žlábků budou pročištěny. Podrobný popis restaurování a repase včetně doporučených postupů a barev je uveden v kapitole „Závěr“.

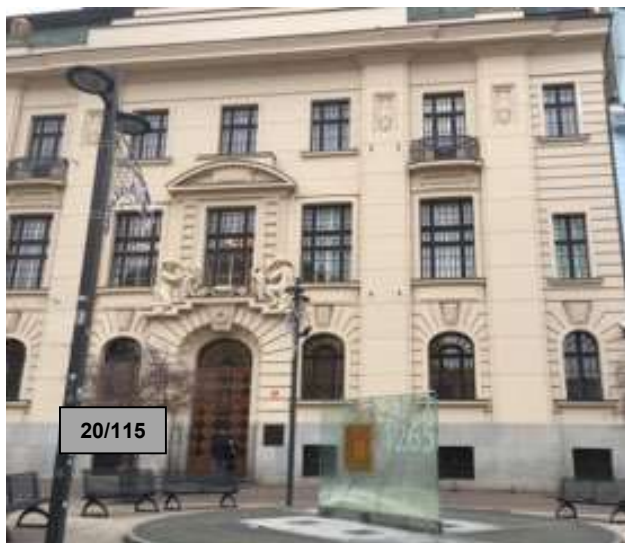
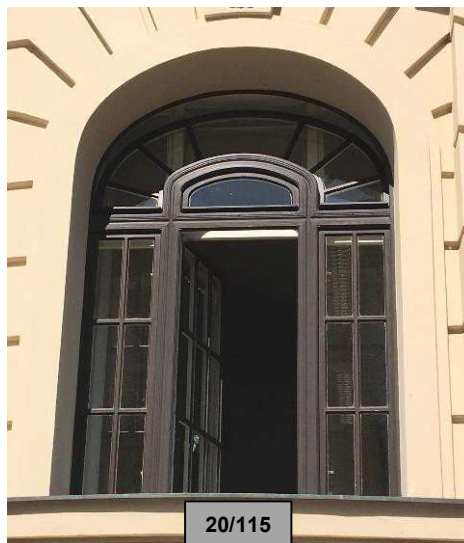
OKNO ozn. 20, místnost č. 115

SOUČASNÝ STAV: Okno po dřívější repasi. Vnější okno obsahuje zbytky tmavého moření, vnitřní okno, rámy a ostění jsou natřeny bílým emailem. Okapničky jsou částečně poškozené. Okna netěsní, tahy a mechanismy k výklopným oknům jsou natřeny vrstvou laku. Tmel po obvodu zasklení je v dobrém stavu, nevykazuje známky „vydrobení“ nebo destrukce. Kování na oknech je v dobrém stavu, nebude nutná výměna. Interiérová strana oken je v pořádku a nevykazuje známky potřebných oprav.

POSTUP RESTAUROVÁNÍ: Restaurovat a repasovat se budou pouze venkovní okenní křídla, rámy a kování. Venkovní okenní křídla budou očíslována a vyjmuta. Jejich restaurování a repase bude probíhat v objektu určeném prostoru. Rámy budou restaurovány na místě pomocí plošiny. Venkovní okenní křídla budou zrevidována a v případě nutnosti budou vyměněny vadné prvky, převážně se bude týkat okapniček. U venkovních okenních křidel a rámu proběhne opálení a odstranění starých nátěrů. Kování bude repasováno, tj. rozleštěno a seřízeno. Tmel po obvodu zasklení bude obroušen a přetřen. U každého okna bude vyzkoušeno jeho zavírání. U oken, kde nebude zavírání funkční, dojde k jeho opravě – výměnou protiplechu. Aby nedocházelo k zatékání vody do interiéru budovy, budou opraveny odtokové žlábků v rámu okna – dodatečně dofrézování až ke svislým sloupkům oken a bude doplněno trubičkové těsnění. Otvory odtokových žlábků budou pročištěny. Podrobný popis restaurování a repase včetně doporučených postupů a barev je uveden v kapitole „Závěr“.

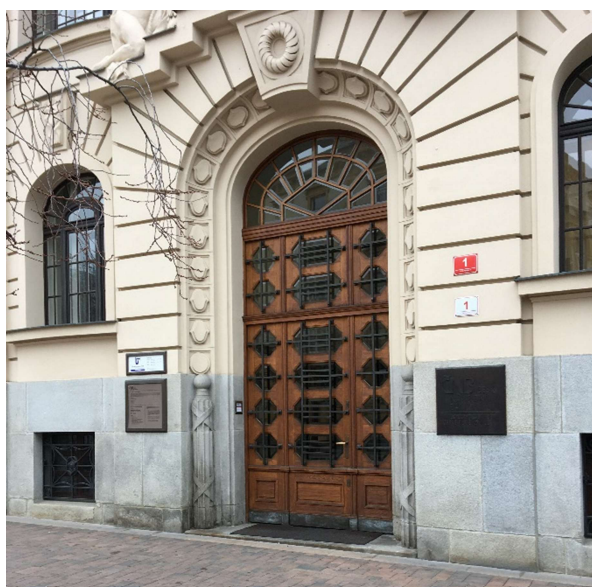
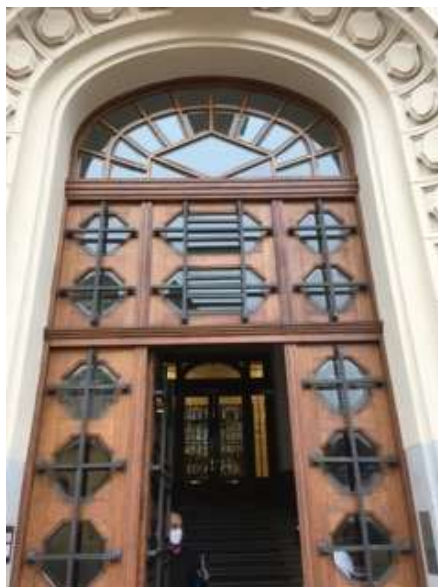
VSTUPNÍ DVEŘE ozn. 13

SOUČASNÝ STAV: dveře po dřívější repasi, poškozený venkovní nátěr, na dveřích jsou osazeny mosazné mříže, dveře jsou v dobrém stavu.

POSTUP RESTAUROVÁNÍ: oživení venkovního nátěru. Venkovní vstupní dveře se budou opravovat při provozu na místě. Z dveří budou demontovány mosazné mříže, které budou repasovány – chemicky vyčištěny. Mosazné mříže budou demontovány postupně tak, aby mohla být budova stále zabezpečena. Z křídel dveří bude odstraněna povolená povrchová úprava jemnou brusnou houbou a následně bude nanесena tenkovrstvá olejová lazura ve dvou vrstvách. Nakonec proběhne seřízení kování, kontrola, případná oprava/výměna okopového plechu (bude zhodnoceno při realizaci) a montáž zrepasovaných mříží.

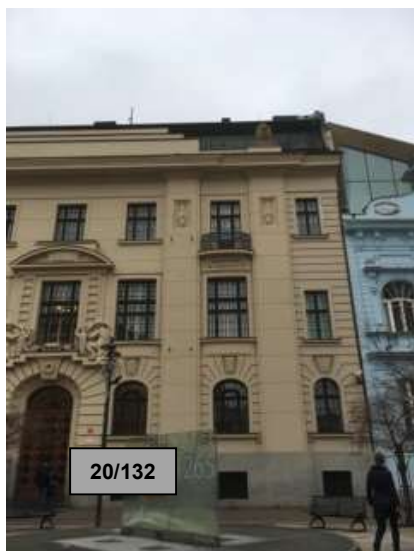
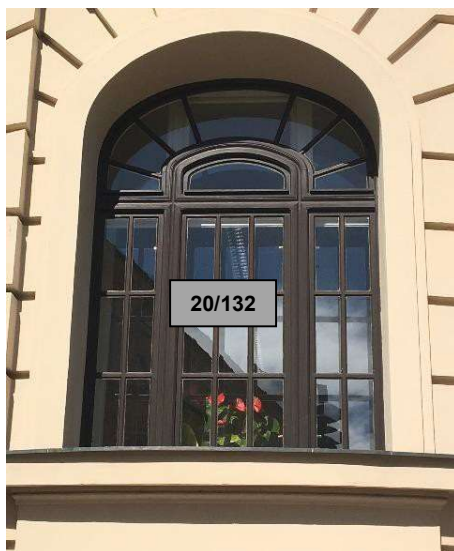
OKNO ozn. 20, místnost č. 132

SOUČASNÝ STAV: Okno po dřívější repasi. Vnější okno obsahuje zbytky tmavého moření, vnitřní okno, rámy a ostění jsou natřeny bílým emailem. Okapničky jsou částečně poškozené. Okna netěsní, tahy a mechanismy k výklopným oknům jsou natřeny vrstvou laku. Tmel po obvodu zasklení je v dobrém stavu, nevykazuje známky „vydrobení“ nebo destrukce. Kování na oknech je v dobrém stavu, nebude nutná výměna. Interiérová strana oken je v pořádku a nevykazuje známky potřebných oprav.

POSTUP RESTAUROVÁNÍ: Restaurovat a repasovat se budou pouze venkovní okenní křídla, rámy a kování. Venkovní okenní křídla budou očíslována a vyjmuta. Jejich restaurování a repase bude probíhat v objektu určeném prostoru. Rámy budou restaurovány na místě pomocí plošiny. Venkovní okenní křídla budou zrevidována a v případě nutnosti budou vyměněny vadné prvky, převážně se bude týkat okapniček. U venkovních okenních křidel a rámu proběhne opálení a odstranění starých nátěrů. Kování bude repasováno, tj. rozleštěno a seřízeno. Tmel po obvodu zasklení bude obroušen a přetřen. U každého okna bude vyzkoušeno jeho zavírání. U oken, kde nebude zavírání funkční, dojde k jeho opravě – výměnou protiplechu. Aby nedocházelo k zatékání vody do interiéru budovy, budou opraveny odtokové žlábků v rámu okna – dodatečně dofrézování až ke svislým sloupkům oken a bude doplněno trubičkové těsnění. Otvory odtokových žlábků budou pročištěny. Podrobný popis restaurování a repase včetně doporučených postupů a barev je uveden v kapitole „Závěr“.

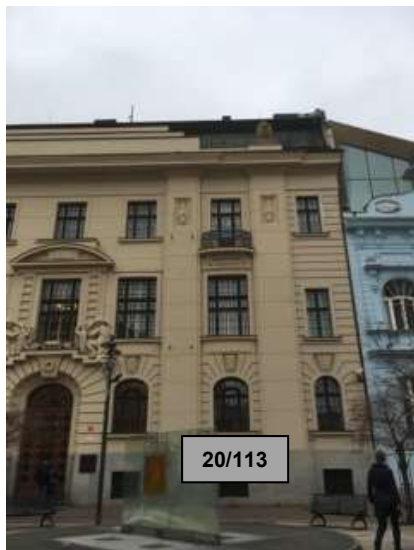
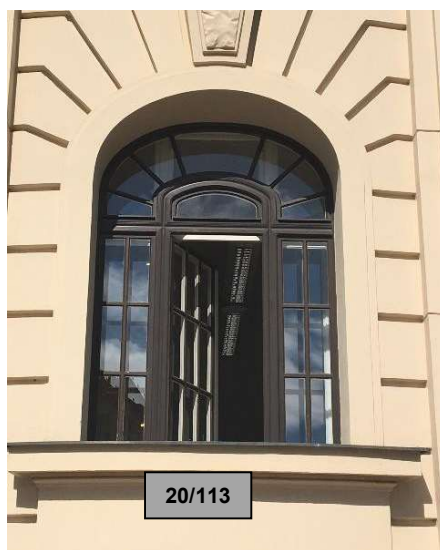
OKNO ozn. 20, místnost č. 113

SOUČASNÝ STAV: Okno po dřívější repasi. Vnější okno obsahuje zbytky tmavého moření, vnitřní okno, rámy a ostění jsou natřeny bílým emailem. Okapničky jsou částečně poškozené. Okna netěsní, tahy a mechanismy k výklopným oknům jsou natřeny vrstvou laku. Tmel po obvodu zasklení je v dobrém stavu, nevykazuje známky „vydrobení“ nebo destrukce. Kování na oknech je v dobrém stavu, nebude nutná výměna. Interiérová strana oken je v pořádku a nevykazuje známky potřebných oprav.

POSTUP RESTAUROVÁNÍ: Restaurovat a repasovat se budou pouze venkovní okenní křídla, rámy a kování. Venkovní okenní křídla budou očíslována a vyjmuta. Jejich restaurování a repase bude probíhat v objektu určeném prostoru. Rámy budou restaurovány na místě pomocí plošiny. Venkovní okenní křídla budou zrevidována a v případě nutnosti budou vyměněny vadné prvky, převážně se bude týkat okapniček. U venkovních okenních křidel a rámu proběhne opálení a odstranění starých nátěrů. Kování bude repasováno, tj. rozleštěno a seřízeno. Tmel po obvodu zasklení bude obroušen a přetřen. U každého okna bude vyzkoušeno jeho zavírání. U oken, kde nebude zavírání funkční, dojde k jeho opravě – výměnou protiplechu. Aby nedocházelo k zatékání vody do interiéru budovy, budou opraveny odtokové žlábků v rámu okna – dodatečně dofrézování až ke svislým sloupkům oken a bude doplněno trubičkové těsnění. Otvory odtokových žlábků budou pročištěny. Podrobný popis restaurování a repase včetně doporučených postupů a barev je uveden v kapitole „Závěr“.

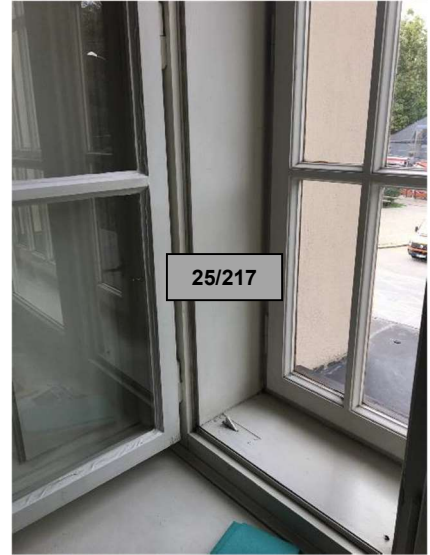
SOUČASNÝ STAV: Okno po dřívější repasi. Vnější okno obsahuje zbytky tmavého moření, vnitřní okno, rámy a ostění jsou natřeny bílým emailem. Okapničky jsou částečně poškozené. Okna netěsní, tahy a mechanismy k výklopným oknům jsou natřeny vrstvou laku. Tmel po obvodu zasklení je v dobrém stavu, nevykazuje známky „vydrobení“ nebo destrukce. Kování na oknech je v dobrém stavu, nebude nutná výměna. Interiérová strana oken je v pořádku a nevykazuje známky potřebných oprav.

POSTUP RESTAUROVÁNÍ: Restaurovat a repasovat se budou pouze venkovní okenní křídla, rámy a kování. Venkovní okenní křídla budou očíslována a vyjmuta. Jejich restaurování a repase bude probíhat v objektu určeném prostoru. Rámy budou restaurovány na místě pomocí plošiny. Venkovní okenní křídla budou zrevidována a v případě nutnosti budou vyměněny vadné prvky, převážně se bude týkat okapniček. U venkovních okenních křídel a rámu proběhne opálení a odstranění starých nátěrů. Kování bude repasováno, tj. rozleštěno a seřízeno. Tmel po obvodu zasklení bude obroušen a přetřen. U každého okna bude vyzkoušeno jeho zavírání. U oken, kde nebude zavírání funkční, dojde k jeho opravě – výměnou protiplechu. Aby nedocházelo k zatékání vody do interiéru budovy, budou opraveny odtokové žlábků v rámu okna – dodatečně dofrézování až ke svislým sloupkům oken a bude doplněno trubičkové těsnění. Otvory odtokových žlábků budou pročištěny. Podrobný popis restaurování a repase včetně doporučených postupů a barev je uveden v kapitole „Závěr“.

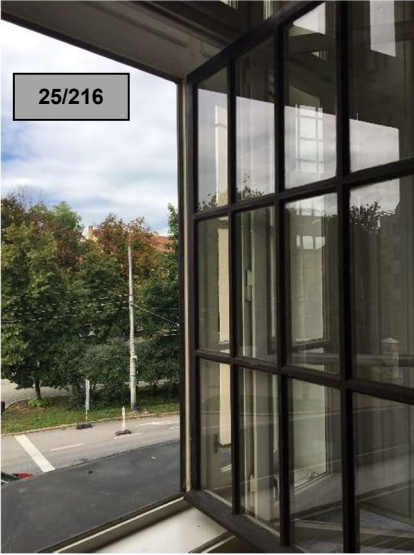
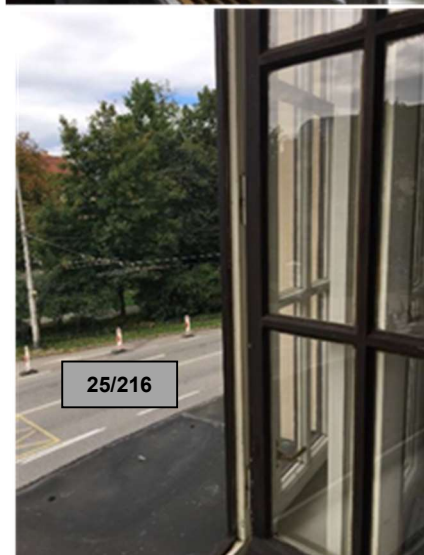
OKNO ozn. 25, místnost č. 216

SOUČASNÝ STAV: Okno po dřívější repasi. Vnější okno obsahuje zbytky tmavého moření, vnitřní okno, rámy a ostění jsou natřeny bílým emailem. Okapničky jsou částečně poškozené. Okna netěsní, tahy a mechanismy k výklopným oknům jsou natřeny vrstvou laku. Tmel po obvodu zasklení je v dobrém stavu, nevykazuje známky „vydrobení“ nebo destrukce. Kování na oknech je v dobrém stavu, nebude nutná výměna. Interiérová strana oken je v pořádku a nevykazuje známky potřebných oprav.

POSTUP RESTAUROVÁNÍ: Restaurovat a repasovat se budou pouze venkovní okenní křídla, rámy a kování. Venkovní okenní křídla budou očíslována a vyjmuta. Jejich restaurování a repase bude probíhat v objektu určeném prostoru. Rámy budou restaurovány na místě pomocí plošiny. Venkovní okenní křídla budou zrevidována a v případě nutnosti budou vyměněny vadné prvky, převážně se bude týkat okapniček. U venkovních okenních křídel a rámu proběhne opálení a odstranění starých nátěrů. Kování bude repasováno, tj. rozleštěno a seřízeno. Tmel po obvodu zasklení bude obroušen a přetřen. U každého okna bude vyzkoušeno jeho zavírání. U oken, kde nebude zavírání funkční, dojde k jeho opravě – výměnou protiplechu. Aby nedocházelo k zatékání vody do interiéru budovy, budou opraveny odtokové žlábků v rámu okna – dodatečně dofrézování až ke svislým sloupkům oken a bude doplněno trubičkové těsnění. Otvory odtokových žlábků budou pročištěny. Podrobný popis restaurování a repase včetně doporučených postupů a barev je uveden v kapitole „Závěr“.

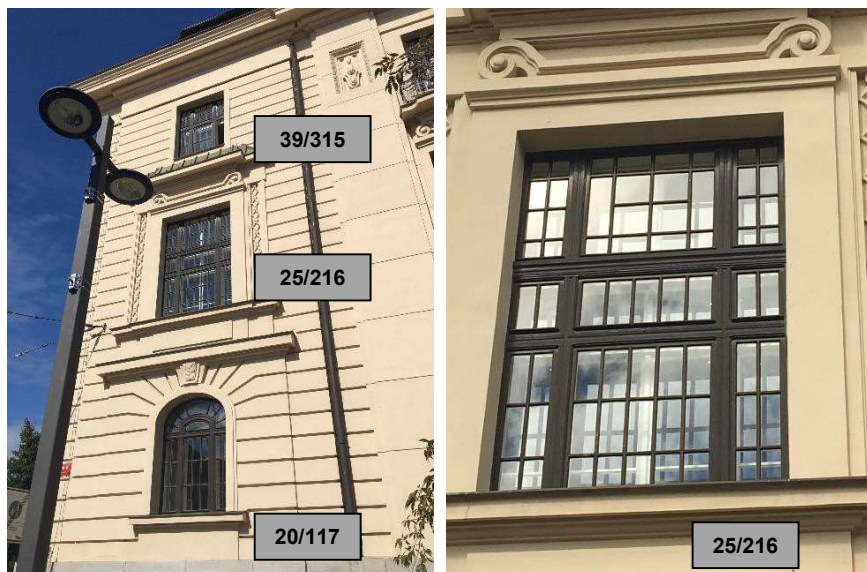
OKNO ozn. 25, místnost č. 216

SOUČASNÝ STAV: Okno po dřívější repasi. Vnější okno obsahuje zbytky tmavého moření, vnitřní okno, rámy a ostění jsou natřeny bílým emailem. Okapničky jsou částečně poškozené. Okna netěsní, tahy a mechanismy k výklopným oknům jsou natřeny vrstvou laku. Tmel po obvodu zasklení je v dobrém stavu, nevykazuje známky „vydrobení“ nebo destrukce. Kování na oknech je v dobrém stavu, nebude nutná výměna. Interiérová strana oken je v pořádku a nevykazuje známky potřebných oprav.

POSTUP RESTAUROVÁNÍ: Restaurovat a repasovat se budou pouze venkovní okenní křídla, rámy a kování. Venkovní okenní křídla budou očíslována a vyjmuta. Jejich restaurování a repase bude probíhat v objektu určeném prostoru. Rámy budou restaurovány na místě pomocí plošiny. Venkovní okenní křídla budou zrevidována a v případě nutnosti budou vyměněny vadné prvky, převážně se bude týkat okapniček. U venkovních okenních křidel a rámu proběhne opálení a odstranění starých nátěrů. Kování bude repasováno, tj. rozleštěno a seřízeno. Tmel po obvodu zasklení bude obroušen a přetřen. U každého okna bude vyzkoušeno jeho zavírání. U oken, kde nebude zavírání funkční, dojde k jeho opravě – výměnou protiplechu. Aby nedocházelo k zatékání vody do interiéru budovy, budou opraveny odtokové žlábků v rámu okna – dodatečně dofrézování až ke svislým sloupkům oken a bude doplněno trubičkové těsnění. Otvory odtokových žlábků budou pročištěny. Podrobný popis restaurování a repase včetně doporučených postupů a barev je uveden v kapitole „Závěr“.

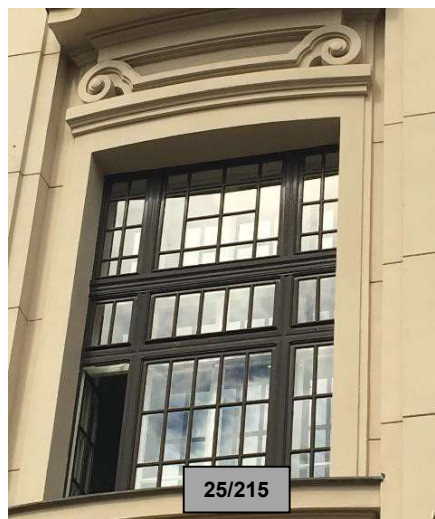
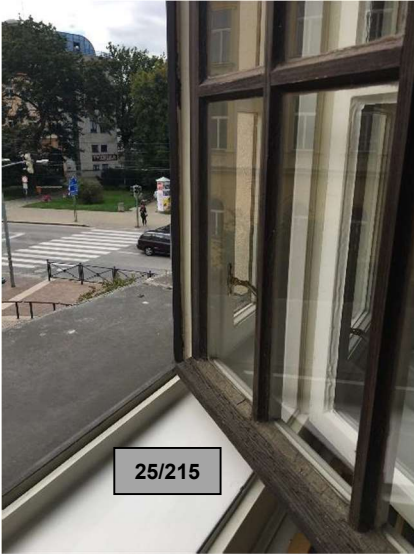
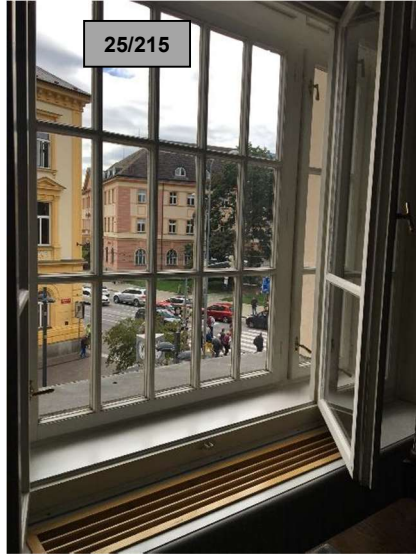
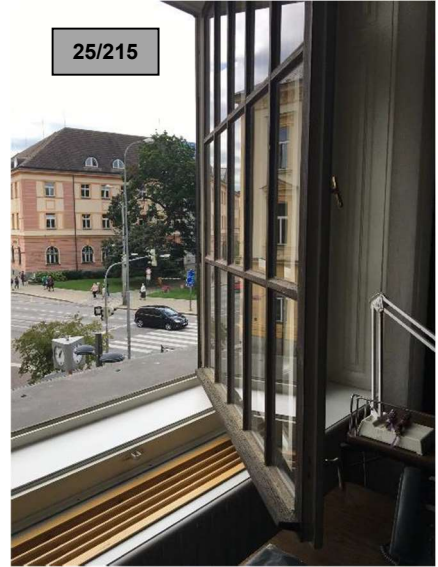
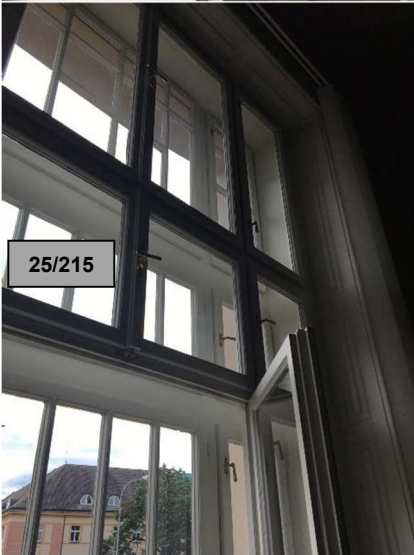
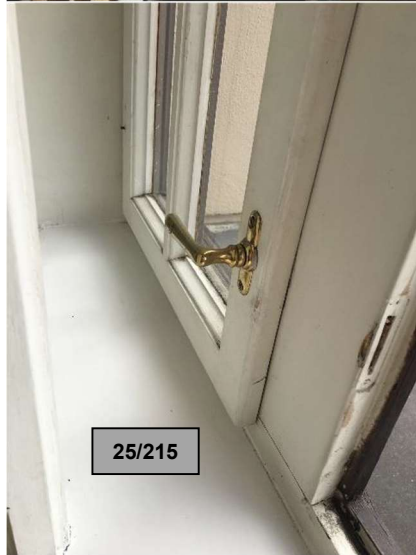
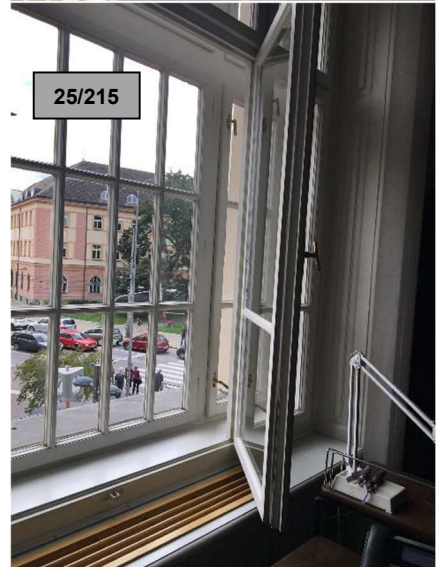
OKNO ozn. 25, místnost č. 215

SOUČASNÝ STAV: Okno po dřívější repasi. Vnější okno obsahuje zbytky tmavého moření, vnitřní okno, rámy a ostění jsou natřeny bílým emailem. Okapničky jsou částečně poškozené. Okna netěsní, tahy a mechanismy k výklopným oknům jsou natřeny vrstvou laku. Tmel po obvodu zasklení je v dobrém stavu, nevykazuje známky „vydrobení“ nebo destrukce. Kování na oknech je v dobrém stavu, nebude nutná výměna. Interiérová strana oken je v pořádku a nevykazuje známky potřebných oprav.

POSTUP RESTAUROVÁNÍ: Restaurovat a repasovat se budou pouze venkovní okenní křídla, rámy a kování. Venkovní okenní křídla budou očíslována a vyjmuta. Jejich restaurování a repase bude probíhat v objektu určeném prostoru. Rámy budou restaurovány na místě pomocí plošiny. Venkovní okenní křídla budou zrevidována a v případě nutnosti budou vyměněny vadné prvky, převážně se bude týkat okapniček. U venkovních okenních křídel a rámu proběhne opálení a odstranění starých nátěrů. Kování bude repasováno, tj. rozleštěno a seřízeno. Tmel po obvodu zasklení bude obroušen a přetřen. U každého okna bude vyzkoušeno jeho zavírání. U oken, kde nebude zavírání funkční, dojde k jeho opravě – výměnou protiplechu. Aby nedocházelo k zatékání vody do interiéru budovy, budou opraveny odtokové žlábků v rámu okna – dodatečně dofrézování až ke svislým sloupkům oken a bude doplněno trubičkové těsnění. Otvory odtokových žlábků budou pročištěny. Podrobný popis restaurování a repase včetně doporučených postupů a barev je uveden v kapitole „Závěr“.

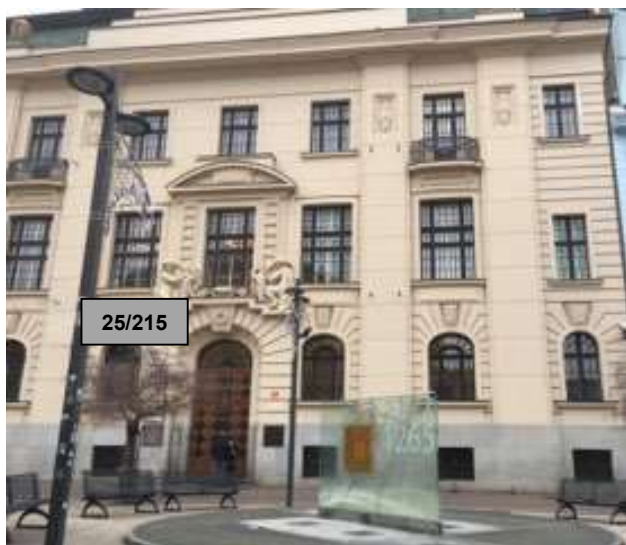
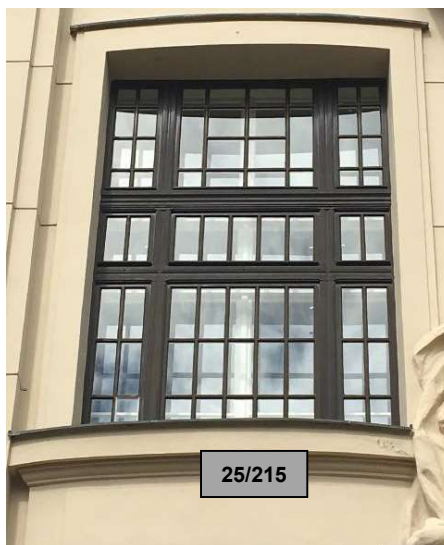
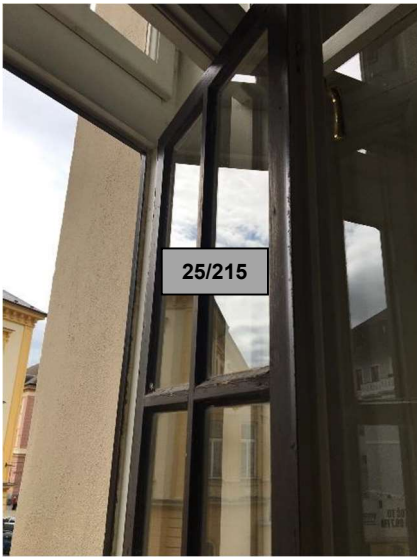
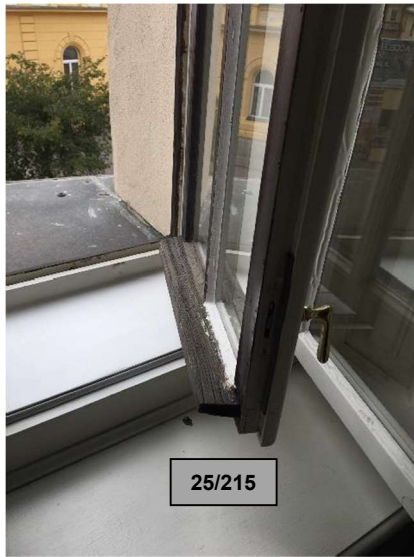
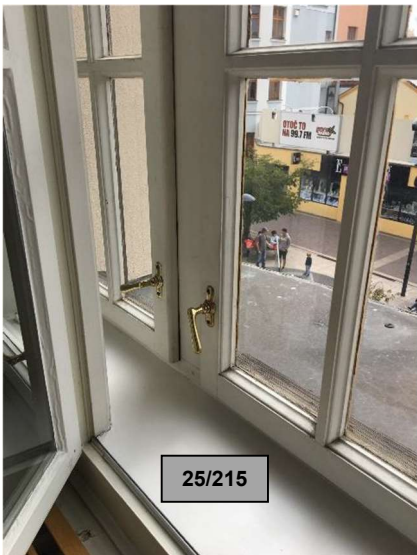
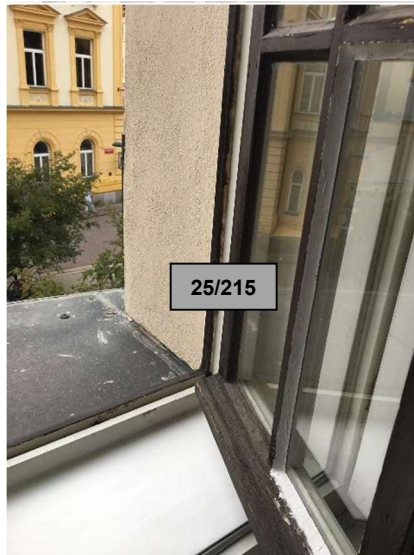
OKNO ozn. 25, místnost č. 215

SOUČASNÝ STAV: Okno po dřívější repasi. Vnější okno obsahuje zbytky tmavého moření, vnitřní okno, rámy a ostění jsou natřeny bílým emailem. Okapničky jsou částečně poškozené. Okna netěsní, tahy a mechanismy k výklopným oknům jsou natřeny vrstvou laku. Tmel po obvodu zasklení je v dobrém stavu, nevykazuje známky „vydrobení“ nebo destrukce. Kování na oknech je v dobrém stavu, nebude nutná výměna. Interiérová strana oken je v pořádku a nevykazuje známky potřebných oprav.

POSTUP RESTAUROVÁNÍ: Restaurovat a repasovat se budou pouze venkovní okenní křídla, rámy a kování. Venkovní okenní křídla budou očíslována a vyjmuta. Jejich restaurování a repase bude probíhat v objektu určeném prostoru. Rámy budou restaurovány na místě pomocí plošiny. Venkovní okenní křídla budou zrevidována a v případě nutnosti budou vyměněny vadné prvky, převážně se bude týkat okapniček. U venkovních okenních křídel a rámu proběhne opálení a odstranění starých nátěrů. Kování bude repasováno, tj. rozleštěno a seřízeno. Tmel po obvodu zasklení bude obroušen a přetřen. U každého okna bude vyzkoušeno jeho zavírání. U oken, kde nebude zavírání funkční, dojde k jeho opravě – výměnou protiplechu. Aby nedocházelo k zatékání vody do interiéru budovy, budou opraveny odtokové žlábků v rámu okna – dodatečně dofrézování až ke svislým sloupkům oken a bude doplněno trubičkové těsnění. Otvory odtokových žlábků budou pročištěny. Podrobný popis restaurování a repase včetně doporučených postupů a barev je uveden v kapitole „Závěr“.

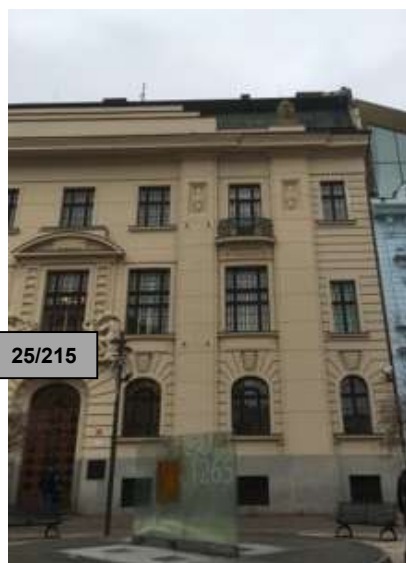
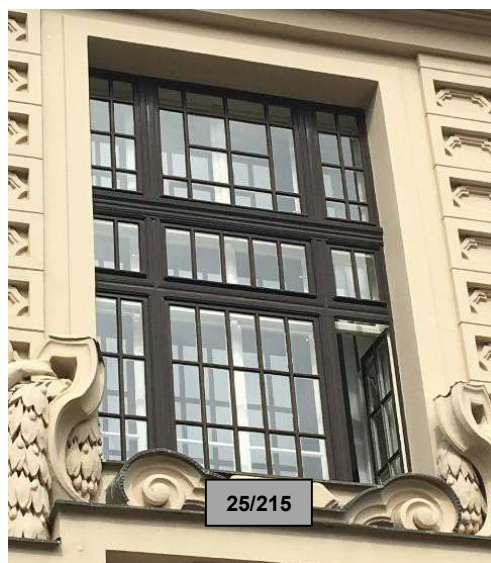
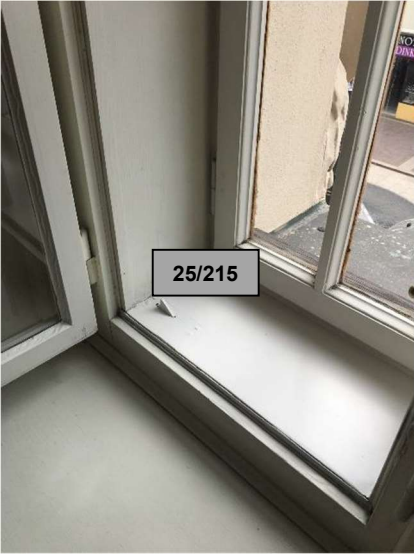
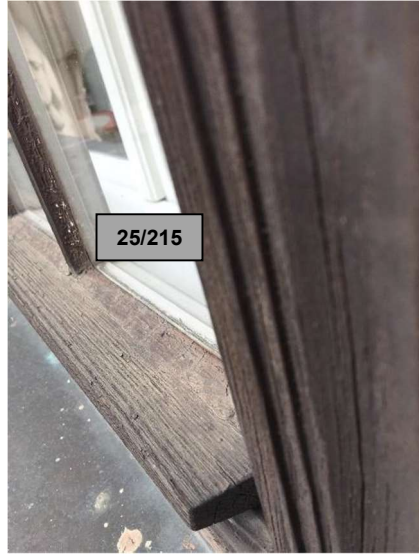
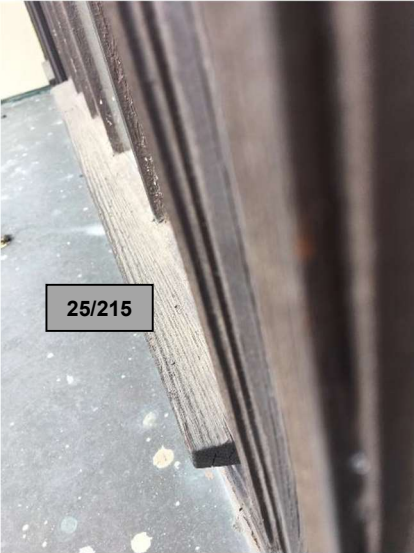
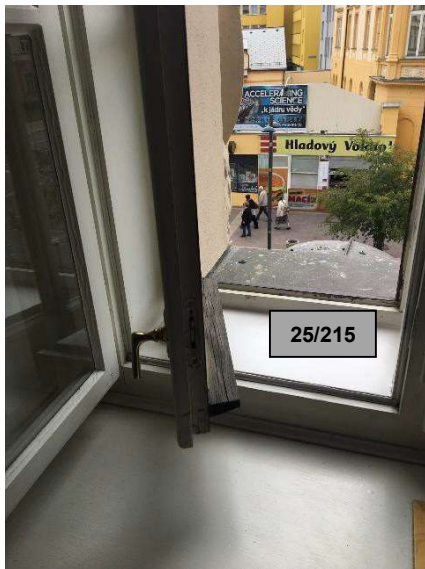
OKNO ozn. 25, místnost č. 215

SOUČASNÝ STAV: Okno po dřívější repasi. Vnější okno obsahuje zbytky tmavého moření, vnitřní okno, rámy a ostění jsou natřeny bílým emailem. Okapničky jsou částečně poškozené. Okna netěsní, tahy a mechanismy k výklopným oknům jsou natřeny vrstvou laku. Tmel po obvodu zasklení je v dobrém stavu, nevykazuje známky „vydrobení“ nebo destrukce. Kování na oknech je v dobrém stavu, nebude nutná výměna. Interiérová strana oken je v pořádku a nevykazuje známky potřebných oprav.

POSTUP RESTAUROVÁNÍ: Restaurovat a repasovat se budou pouze venkovní okenní křídla, rámy a kování. Venkovní okenní křídla budou očíslována a vyjmuta. Jejich restaurování a repase bude probíhat v objektu určeném prostoru. Rámy budou restaurovány na místě pomocí plošiny. Venkovní okenní křídla budou zrevidována a v případě nutnosti budou vyměněny vadné prvky, převážně se bude týkat okapniček. U venkovních okenních křídel a rámu proběhne opálení a odstranění starých nátěrů. Kování bude repasováno, tj. rozleštěno a seřízeno. Tmel po obvodu zasklení bude obroušen a přetřen. U každého okna bude vyzkoušeno jeho zavírání. U oken, kde nebude zavírání funkční, dojde k jeho opravě – výměnou protiplechu. Aby nedocházelo k zatékání vody do interiéru budovy, budou opraveny odtokové žlábků v rámu okna – dodatečně dofrézování až ke svislým sloupkům oken a bude doplněno trubičkové těsnění. Otvory odtokových žlábků budou pročištěny. Podrobný popis restaurování a repase včetně doporučených postupů a barev je uveden v kapitole „Závěr“.

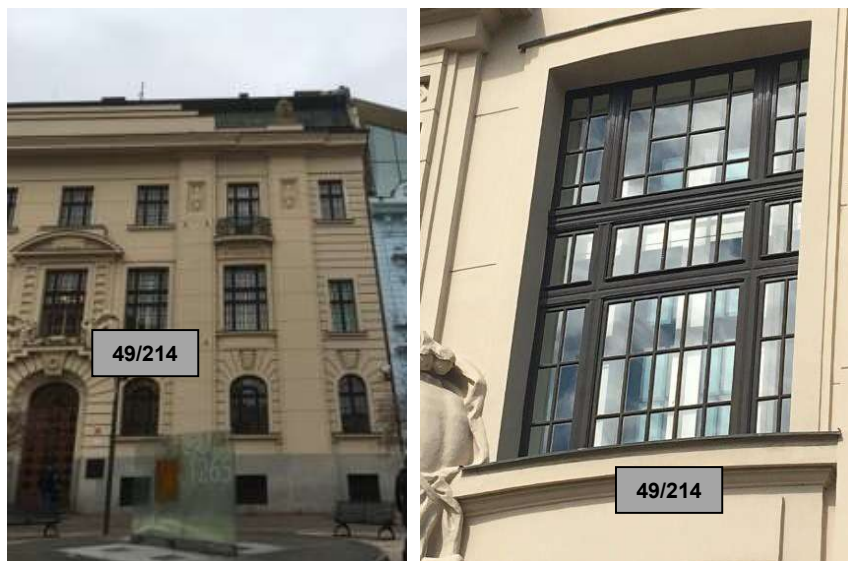
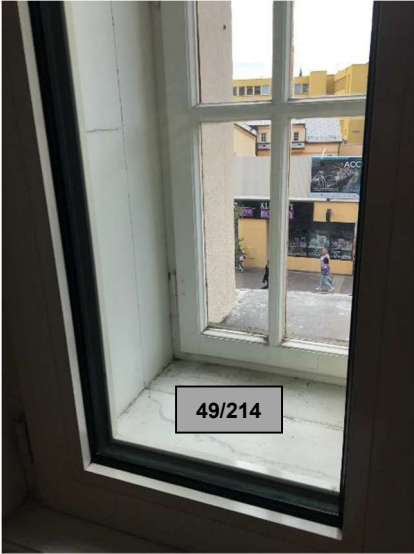
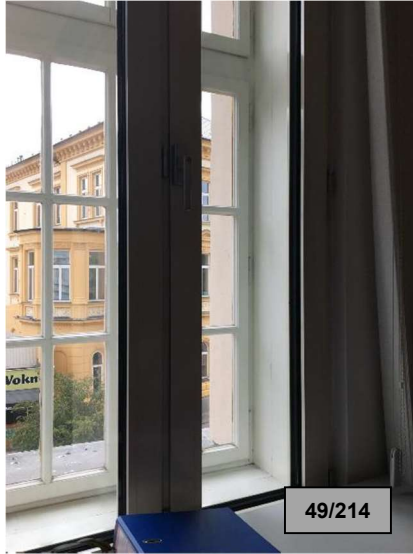
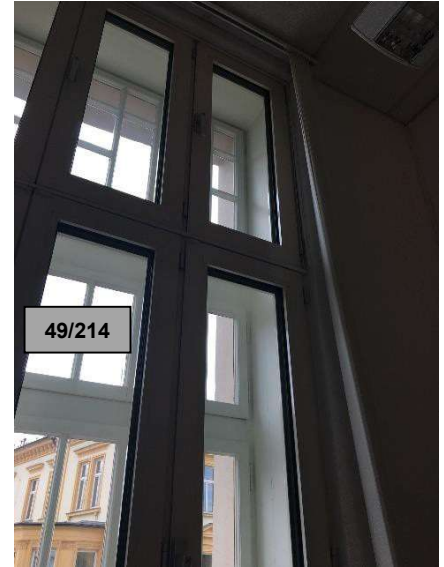
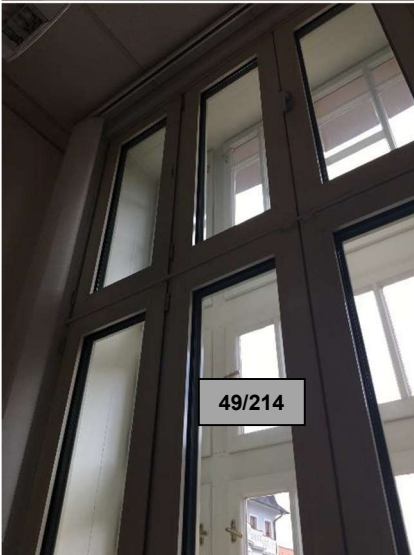
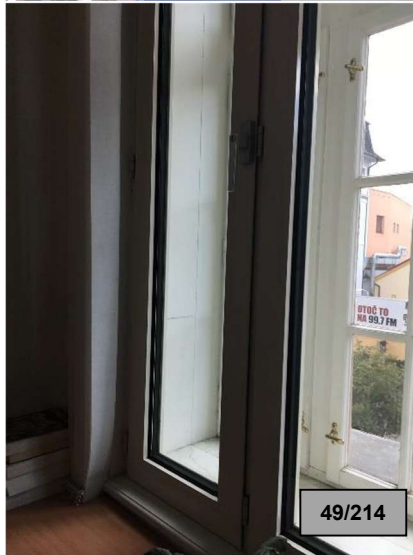
OKNO ozn. 49, místnost č. 214

SOUČASNÝ STAV: Okno po dřívější repasi. Vnější okno obsahuje zbytky tmavého moření, vnitřní okno je plastové. Okapničky jsou částečně poškozené. Okna netěsní, tahy a mechanismy k výklopným oknům natřeny vrstvou laku. Tmel po obvodu zasklení je v dobrém stavu, nevykazuje známky „vydrobení“ nebo destrukce. Kování na oknech je v dobrém stavu, nebude nutná výměna. Interiérová strana oken je v pořádku a nevykazuje známky potřebných oprav.

POSTUP RESTAUROVÁNÍ: Restaurovat a repasovat se budou pouze venkovní okenní křídla, rámy a kování. Oprava rámu vnějších okenních křídel bude probíhat na místě z plošiny, křídla nelze vyjmout. Venkovní okenní křídla budou zrevidována a v případě nutnosti budou vyměněny vadné prvky, převážně se bude týkat okapniček. U venkovních okenních křídel a rámu proběhne opálení a odstranění starých nátěrů. Kování bude repasováno, tj. rozleštěno a seřízeno. Tmel po obvodu zasklení bude obroušen a přetřen. U každého okna bude vyzkoušeno jeho zavírání. U oken, kde nebude zavírání funkční, dojde k jeho opravě – výměnou protiplechu. Aby nedocházelo k zatékání vody do interiéru budovy budou opraveny odtokové žlábků v rámu okna – dodatečně dofrézování až ke svislým sloupkům oken a bude doplněno trubičkové těsnění. Otvory odtokových žlábků budou pročištěny. Podrobný popis restaurování a repase včetně doporučených postupů a barev je uveden v kapitole „Závěr“.

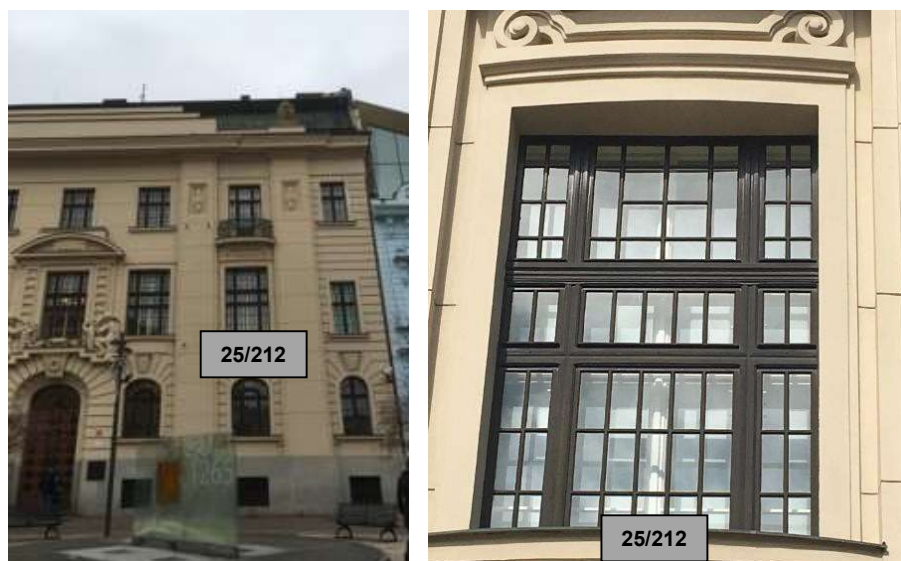
OKNO ozn. 25, místnost č. 212

SOUČASNÝ STAV: Okno po dřívější repasi. Vnější okno obsahuje zbytky tmavého moření, vnitřní okno, rámy a ostění jsou natřeny bílým emailem. Okapničky jsou částečně poškozené. Okna netěsní, tahy a mechanismy k výklopným oknům natřeny vrstvou laku. Tmel po obvodu zasklení je v dobrém stavu, nevykazuje známky „vydrobení“ nebo destrukce. Kování na oknech je v dobrém stavu, nebude nutná výměna. Interiérová strana oken je v pořádku a nevykazuje známky potřebných oprav. Okno je z vnitřní strany mechanicky zajištěno a jeho zpřístupnění je možno jedině za účasti určených zaměstnanců objednatele z vnitřní strany.
