SMLOUVA O DÍLO

1. Předmětem smlouvy je závazek zhotovitele provést pro objednatele **opravu a repasování dřevěných oken a vstupních dveří budovy ČNB v Českých Budějovicích**, na adrese: Lannova třída 1/1, 371 35 České Budějovice, na území ochranného pásma nemovitých kulturních památek hradebního systému města České Budějovice vyhlášeného rozhodnutím OkÚ Č. Budějovice, č. j. RRR-920/95/411-Val v roce 1995 (dále také jen „dílo“).

2. Dílo bude provedeno dle pracovního postupu uvedeného v „Restaurátorském záměru opravy a repase oken v objektu ČNB v Českých Budějovicích“ ze dne 19. 2. 2021, vypracovaném společností TRUST-ts spol. s r.o. (IČO 00665509), který tvoří přílohu č. 4 této smlouvy (dále jen „restaurátorský záměr“); v souladu se závazným stanoviskem Odboru památkové péče Magistrátu města České Budějovice (dále jen „OPP MMCB“) ze dne 6. 4. 2021, č. j. OPP/684/2021, které tvoří přílohu č. 5 této smlouvy (dále jen „stanovisko OPP MMCB“); a v souladu s technologickým postupem provádění oprav dřevěných oken a vstupních dveří budovy ČNB, který tvoří přílohu č. 2 této smlouvy. Předmět plnění je dále specifikován v přílohách č. 3 a 6 této smlouvy.

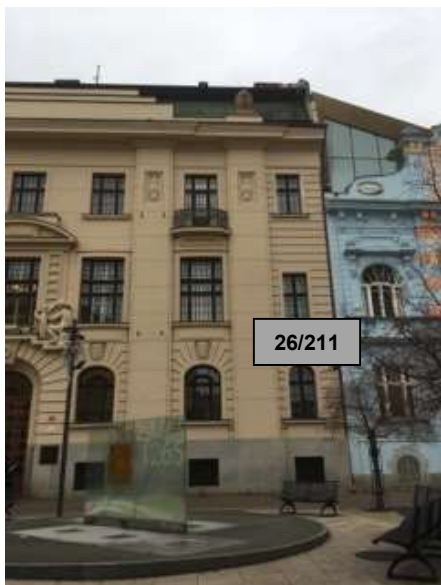
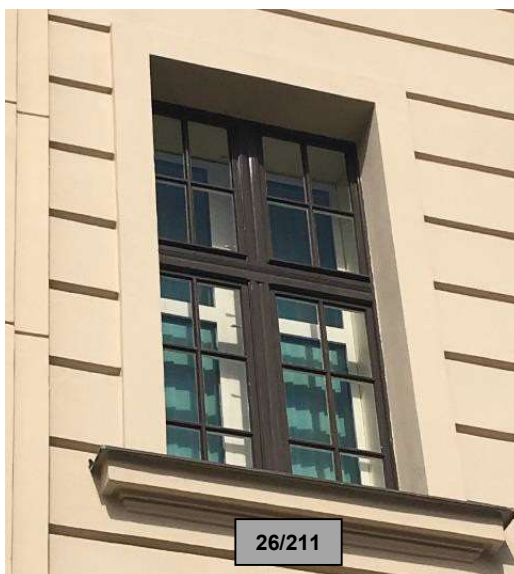
OKNO ozn. 26, místnost č. 211

SOUČASNÝ STAV: Okno po dřívější repasi. Vnější okno obsahuje zbytky tmavého moření, vnitřní okno je plastové. Okapničky jsou částečně poškozené. Okna netěsní, tahy a mechanismy k výklopným oknům natřeny vrstvou laku. Tmel po obvodu zasklení je v dobrém stavu, nevykazuje známky „vydrobení“ nebo destrukce. Kování na oknech je v dobrém stavu, nebude nutná výměna. Interiérová strana oken je v pořádku a nevykazuje známky potřebných oprav.

POSTUP RESTAUROVÁNÍ: Restaurovat a repasovat se budou pouze venkovní okenní křídla, rámy a kování. Venkovní rámy a okenní křídla budou restaurovány na místě pomocí plošiny. Venkovní okenní křídla budou zrevidována a v případě nutnosti budou vyměněny vadné prvky, převážně se bude týkat okapniček. U venkovních okenních křídel a rámu proběhne opálení a odstranění starých nátěrů. Kování bude repasováno, tj. rozleštěno a seřízeno. Tmel po obvodu zasklení bude obroušen a přetřen. U každého okna bude vyzkoušeno jeho zavírání. U oken, kde nebude zavírání funkční, dojde k jeho opravě – výměnou protiplechu. Aby nedocházelo k zatékání vody do interiéru budovy budou opraveny odtokové žlábků v rámu okna – dodatečně dofrézování až ke svislým sloupkům oken a bude doplněno trubičkové těsnění. Otvory odtokových žlábků budou pročištěny. Podrobný popis restaurování a repase včetně doporučených postupů a barev je uveden v kapitole „Závěr“.

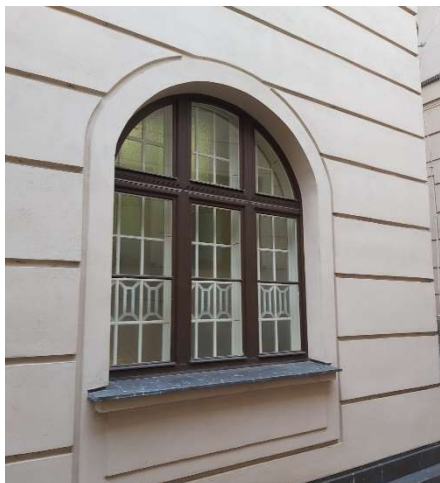
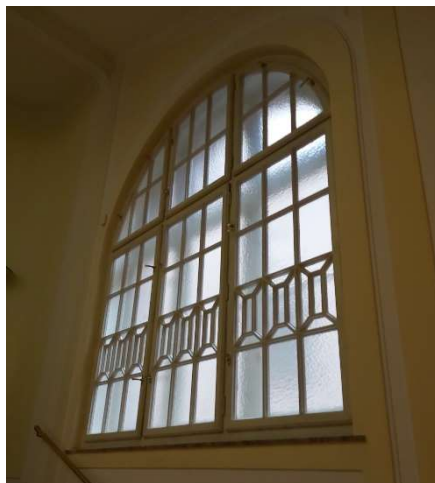
OKNO ozn. 30 schodiště, místnost č. 229

SOUČASNÝ STAV: Okno po dřívější repasi. Vnější okno má zbytky tmavého moření, vnitřní okno, rámy a ostění jsou natřeny bílým emailem. Okapničky jsou částečně poškozené. Okna netěsní, tahy a mechanismy k výklopným oknům natřeny vrstvou laku. Tmel po obvodu zasklení je v dobrém stavu, nevykazuje známky „vydrobení“ nebo destrukce. Kování na oknech je v dobrém stavu, nebude nutná výměna. Interiérová strana oken je v pořádku a nevykazuje známky potřebných oprav.

POSTUP RESTAUROVÁNÍ: Restaurovat a repasovat se budou pouze venkovní okenní křídla, rámy a kování. Venkovní okenní křídla budou očíslována a vyjmuta. Jejich restaurování a repase bude probíhat v objektu určeném prostoru. Rámy budou restaurovány na místě pomocí lešení. Průchod osob na chodbách a schodišti bude v případě instalace lešení uvnitř zajištěn. Venkovní okenní křídla budou zrevidována a v případě nutnosti budou vyměněny vadné prvky, převážně se bude týkat okapniček. U venkovních okenních křidel a rámu proběhne opálení a odstranění starých nátěrů. Kování bude repasováno, tj. rozleštěno a seřizeno. Tmel po obvodu zasklení bude obroušen a přetřen. U každého okna bude vyzkoušeno jeho zavírání. U oken, kde nebude zavírání funkční, dojde k jeho opravě – výměnou protiplechu. Aby nedocházelo k zatékání vody do interiéru budovy budou opraveny odtokové žlábků v rámu okna – dodatečné dofrézování až ke svislým sloupkům oken a bude doplněno trubičkové těsnění. Otvory odtokových žlábků budou pročištěny. Podrobný popis restaurování a repase včetně doporučených postupů a barev je uveden v kapitole „Závěr“.

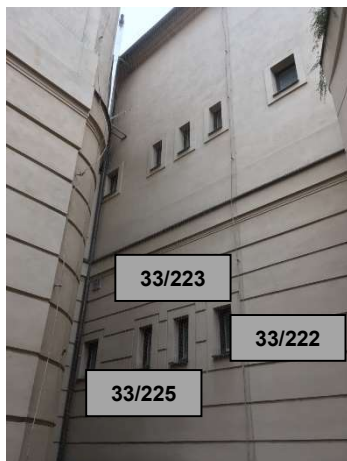
OKNO ozn. 33, místnost č. 225, 223, 222

SOUČASNÝ STAV: Okno po dřívější repasi. Vnější okno obsahuje zbytky tmavého moření, vnitřní okno, rámy a ostění jsou natřeny bílým emailem. Okapničky jsou částečně poškozené. Okna netěsní, tahy a mechanismy k výklopným oknům jsou natřeny vrstvou laku. Tmel po obvodu zasklení je v dobrém stavu, nevykazuje známky „vydrobení“ nebo destrukce. Kování na oknech je v dobrém stavu, nebude nutná výměna. Interiérová strana oken je v pořádku a nevykazuje známky potřebných oprav.

POSTUP RESTAUROVÁNÍ: Restaurovat a repasovat se budou pouze venkovní okenní křídla, rámy a kování. Venkovní okenní křídla budou očíslována a vyjmuta. Jejich restaurování a repase bude probíhat v objektu určeném prostoru. Rámy budou restaurovány na místě pomocí lešení. Venkovní okenní křídla budou zrevidována a v případě nutnosti budou vyměněny vadné prvky, převážně se bude týkat okapniček. U venkovních okenních křidel a rámu proběhne opálení a odstranění starých nátěrů. Kování bude repasováno, tj. rozleštěno a seřízeno. Tmel po obvodu zasklení bude obroušen a přetřen. U každého okna bude vyzkoušeno jeho zavírání. U oken, kde nebude zavírání funkční, dojde k jeho opravě – výměnou protiplechu. Aby nedocházelo k zatékání vody do interiéru budovy, budou opraveny odtokové žlábků v rámu okna – dodatečně dofrézování až ke svislým sloupkům oken a bude doplněno trubičkové těsnění. Otvory odtokových žlábků budou pročištěny. Podrobný popis restaurování a repase včetně doporučených postupů a barev je uveden v kapitole „Závěr“.

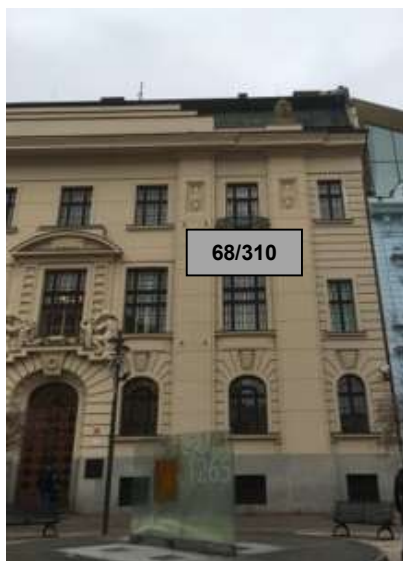
OKNO ozn. 68, místnost č. 310

SOUČASNÝ STAV: Okno po dřívější repasi. Vnější okno obsahuje zbytky tmavého moření, vnitřní okno, rámy a ostění jsou natřeny bílým emailem. Okapničky jsou částečně poškozené. Okna netěsní, tahy a mechanismy k výklopným oknům jsou natřeny vrstvou laku. Tmel po obvodu zasklení je v dobrém stavu, nevykazuje známky „vydrobení“ nebo destrukce. Kování na oknech je v dobrém stavu, nebude nutná výměna. Interiérová strana oken je v pořádku a nevykazuje známky potřebných oprav.

POSTUP RESTAUROVÁNÍ: Restaurovat a repasovat se budou pouze venkovní okenní křídla, rámy a kování. Venkovní okenní křídla budou očíslována a vyjmuta. Před vyjmutím okenních křídel bude opatrně zdemontována síť proti holubům tak, aby ji bylo možné nepoškozenou po repasi oken namontovat zpět. Restaurování a repase okenních křídel bude probíhat v objektu určeném prostoru. Rámy budou restaurovány na místě pomocí plošiny. Venkovní okenní křídla budou zrevidována a v případě nutnosti budou vyměněny vadné prvky, převážně se bude týkat okapniček. U venkovních okenních křídel a rámu proběhne opálení a odstranění starých nátěrů. Kování bude repasováno, tj. rozleštěno a seřizeno. Tmel po obvodu zasklení bude obroušen a přetřen. U každého okna bude vyzkoušeno jeho zavírání. U oken, kde nebude zavírání funkční, dojde k jeho opravě – výměnou protiplechu. Aby nedocházelo k zatékání vody do interiéru budovy budou opraveny odtokové žlábků v rámu okna – dodatečné dofrézování až ke svislým sloupkům oken a bude doplněno trubičkové těsnění. Otvory odtokových žlábků budou pročištěny. Podrobný popis restaurování a repase včetně doporučených postupů a barev je uveden v kapitole „Závěr“.
