## **Dodatek č. 1 ke smlouvě o dílo**

Smluvní strany uzavřely dne 6. 5. 2024 smlouvu o dílo, jejímž předmětem je oprava střechy dvorní části v budově ČNB v Ostravě, evidenční číslo smlouvy ČNB: 92-019-24 (dále jen „smlouva“). Smluvní strany se v souladu s čl. III odst. 5 a čl. XVI odst. 2 smlouvy na základě skutečností zjištěných v průběhu provádění díla dohodly na následujících změnách smlouvy:

# Oprava střechy ve dvorní části ČNB Ostrava

## D.1.2.01 Statické posouzení, mykologické posouzení

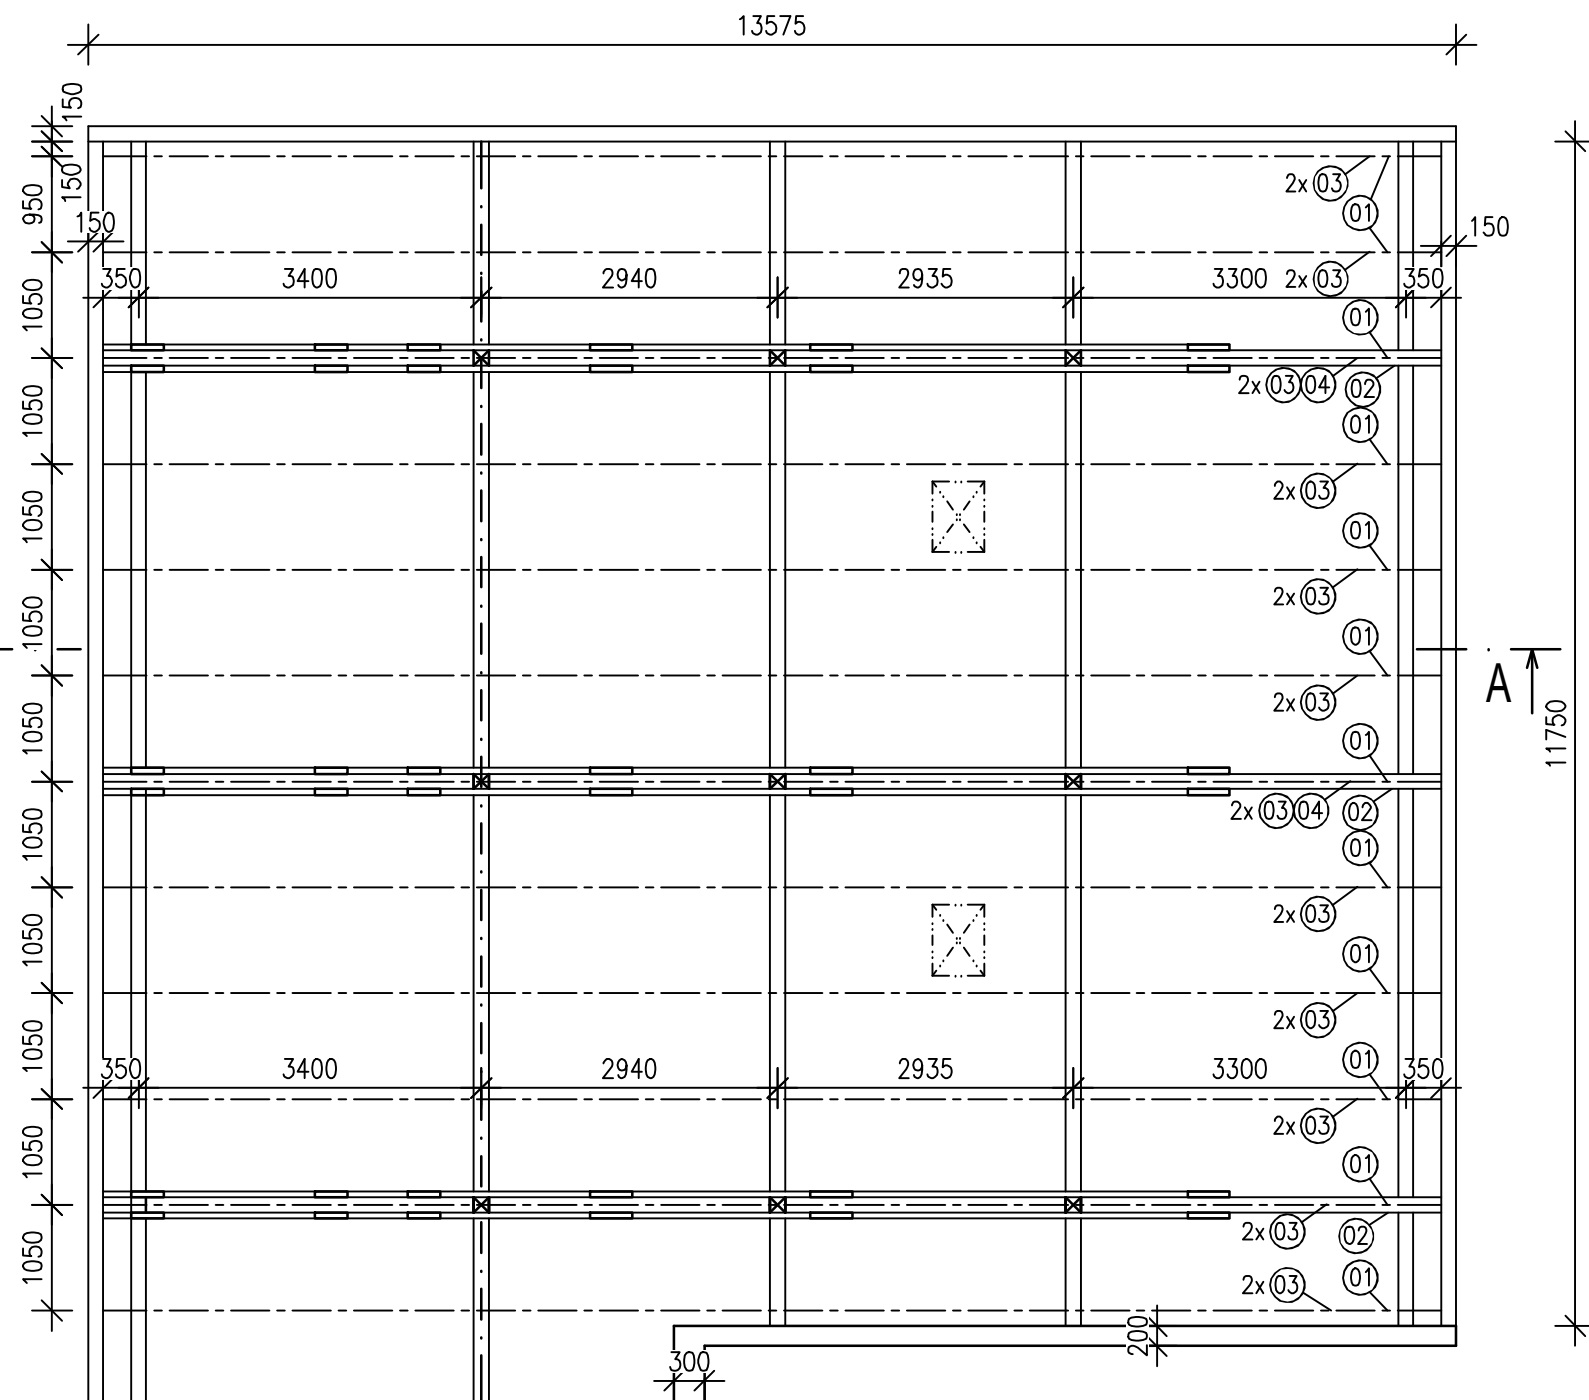
PŮDORYS KROVU

Vzhledem ke zjištěným skutečnostem je konstrukce krovu v nevyhovujícím stavu. Je navržena oprava poškozených částí krovu z důvodu zabránění šíření dřevokazných škůdců do ostatních částí krovu a stavby.

- POZN:
- DODÁVKA ŘEZIVA JE VČETNĚ SPOJOVACÍCH PROSTŘEDKŮ
  - TRÍDA ŘEZIVA JE C24 DLE EN338
  - POŠKOZENÉ KROKVE A POŠKOZENÉ VAZNÉ TRÁMY VYMĚNIT VŽDY MINIMÁLNĚ 0,5m ZA POSLEDNÍ ZJIŠTĚNÉ MÍSTO POŠKOZENÍ DŘEVĚNÉHO PRŮŘEZU
  - ROZSAH VÝMĚNY ŘEZIVA BUDE UPŘESNĚN A UPRAVEN PODLE SKUTEČNOSTI
  - NA ZDIVU BUDOU PROŠKRABANÉ SPÁRY DO HLoubKY 20mm, ZDIVO POD POZEDNICÍ OPATŘIT IMPREGNACÍ PROTI PŮSOBENÍ BIOLOGICKÝCH VLIVŮ
  - NOVÉ DŘEVĚNÉ ŘEZIVO BUDE OPATŘENO IMPREGNACÍ PROTI PŮSOBENÍ BIOLOGICKÝCH VLIVŮ (NAPŘ. BOCHEMIT)
  - NA DÉLCE 11,75m POUZE V MÍSTECH S KONTAKTEM SE ZDIVEM VLOŽIT POD POZEDNICI ASFALTOVOU LEPENKU
  - PROFIL ŘEZIVA UPRAVIT PODLE SKUTEČNÉ VELIKOSTI PRŮŘEZU
  - MONTÁŽNÍ PODPORA A MONTÁŽNÍ PROFILY JSOU DOČASNÉ KONSTRUKCE
