ŘEZ STŘECHY:

BOURANÉ KONSTRUKCE SKLADBY PROSKLENÍ STŘECHY

| <b>Oprava prosklené střechy atria nad 3. NP<br/>v budově České národní banky, pobočky Brno</b><br><b>Rooseveltova 18, Brno</b> | | <b>Jiří Dušek</b><br><b>Zbyňov 214</b><br><b>693 52 Křenovice</b><br><b>IČ: 43125387</b> | |

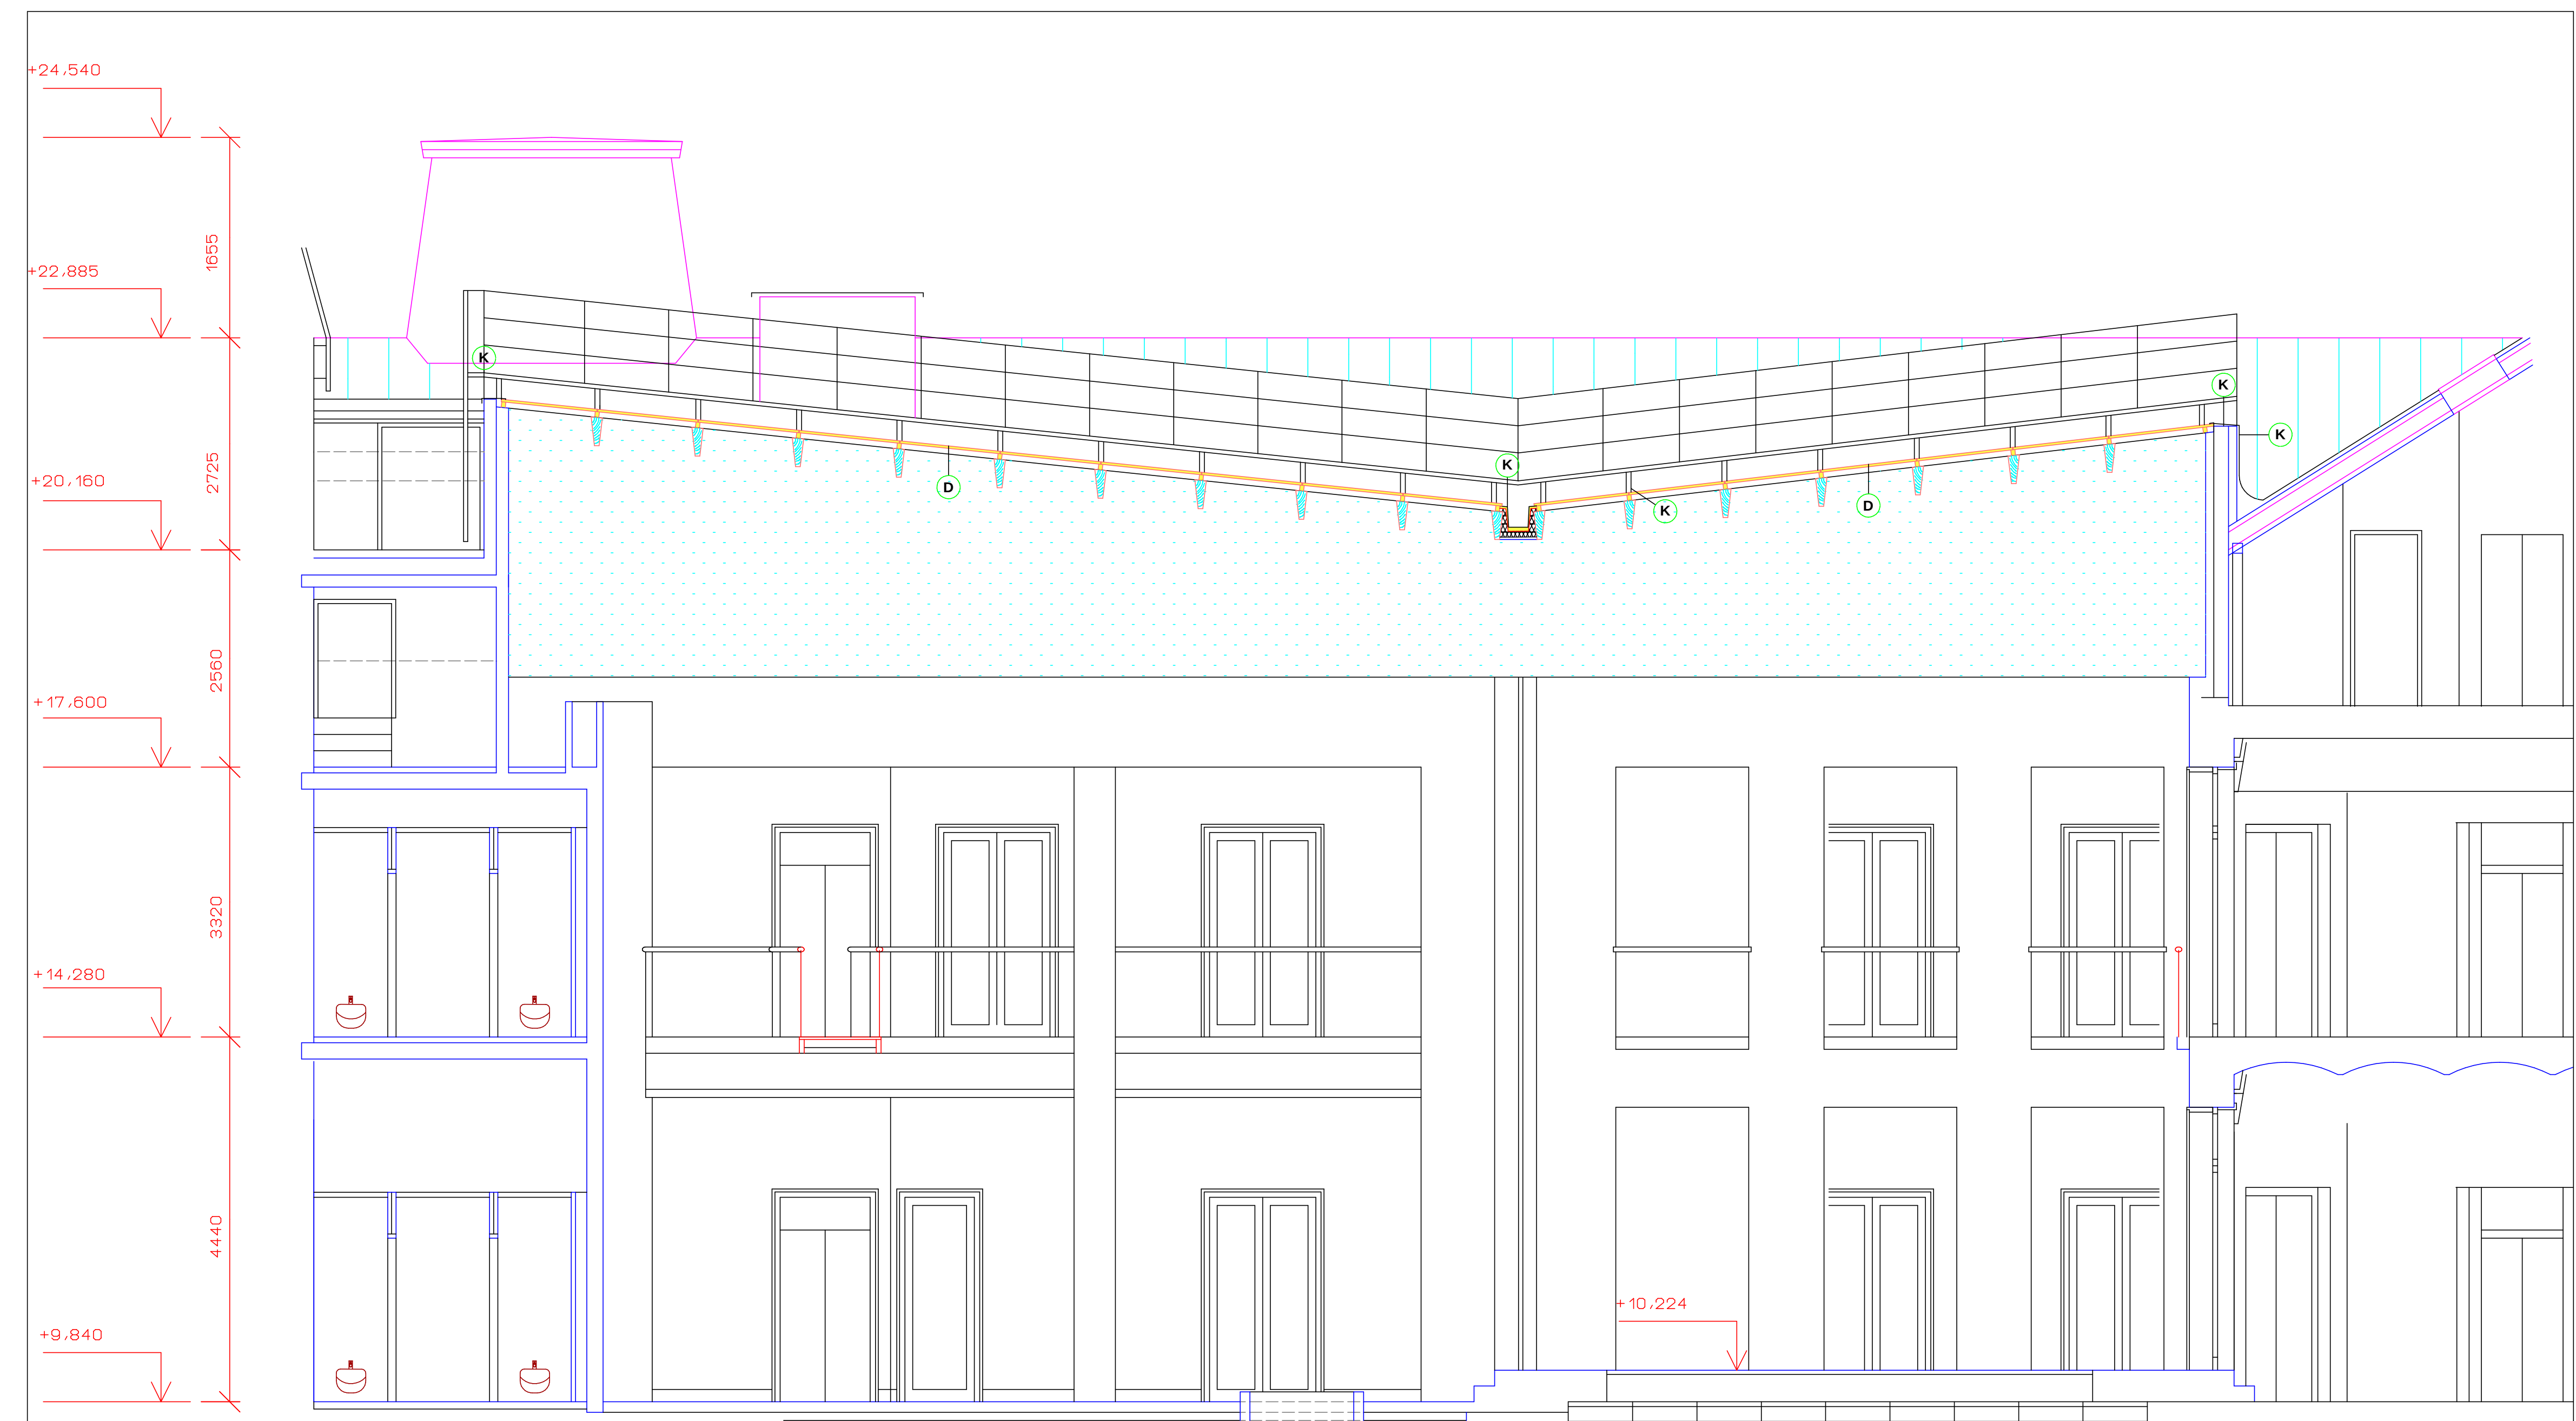
**D** - zasklený střešní plášť atria bude kompletně zdemontován - prosklení, hliníkové lišty a profilované lepené dřevěné vazníky zůstanou, bude provedena kontrola jejich uložení

**K** - klempířské měděné prvky v návaznosti na prosklení budou zdemontovány - atika, prostřední úžlabí, plechování okolo konzol, boční plechování jen v nutné míře (některé prvky budou vráceny zpět, z tohoto důvodu je nutné demontáž provádět opatrně)
