Renovace omítkových fasád v úrovni 5P
půdorysné schéma umístění fasád

Renovace omítkových fasád v úrovni 6P
půdorysné schéma a výška umístění opravy spodní plochy římsy - M1:100

Renovace omítkových fasád v úrovni 6P
oprava odvětrání kanalizace

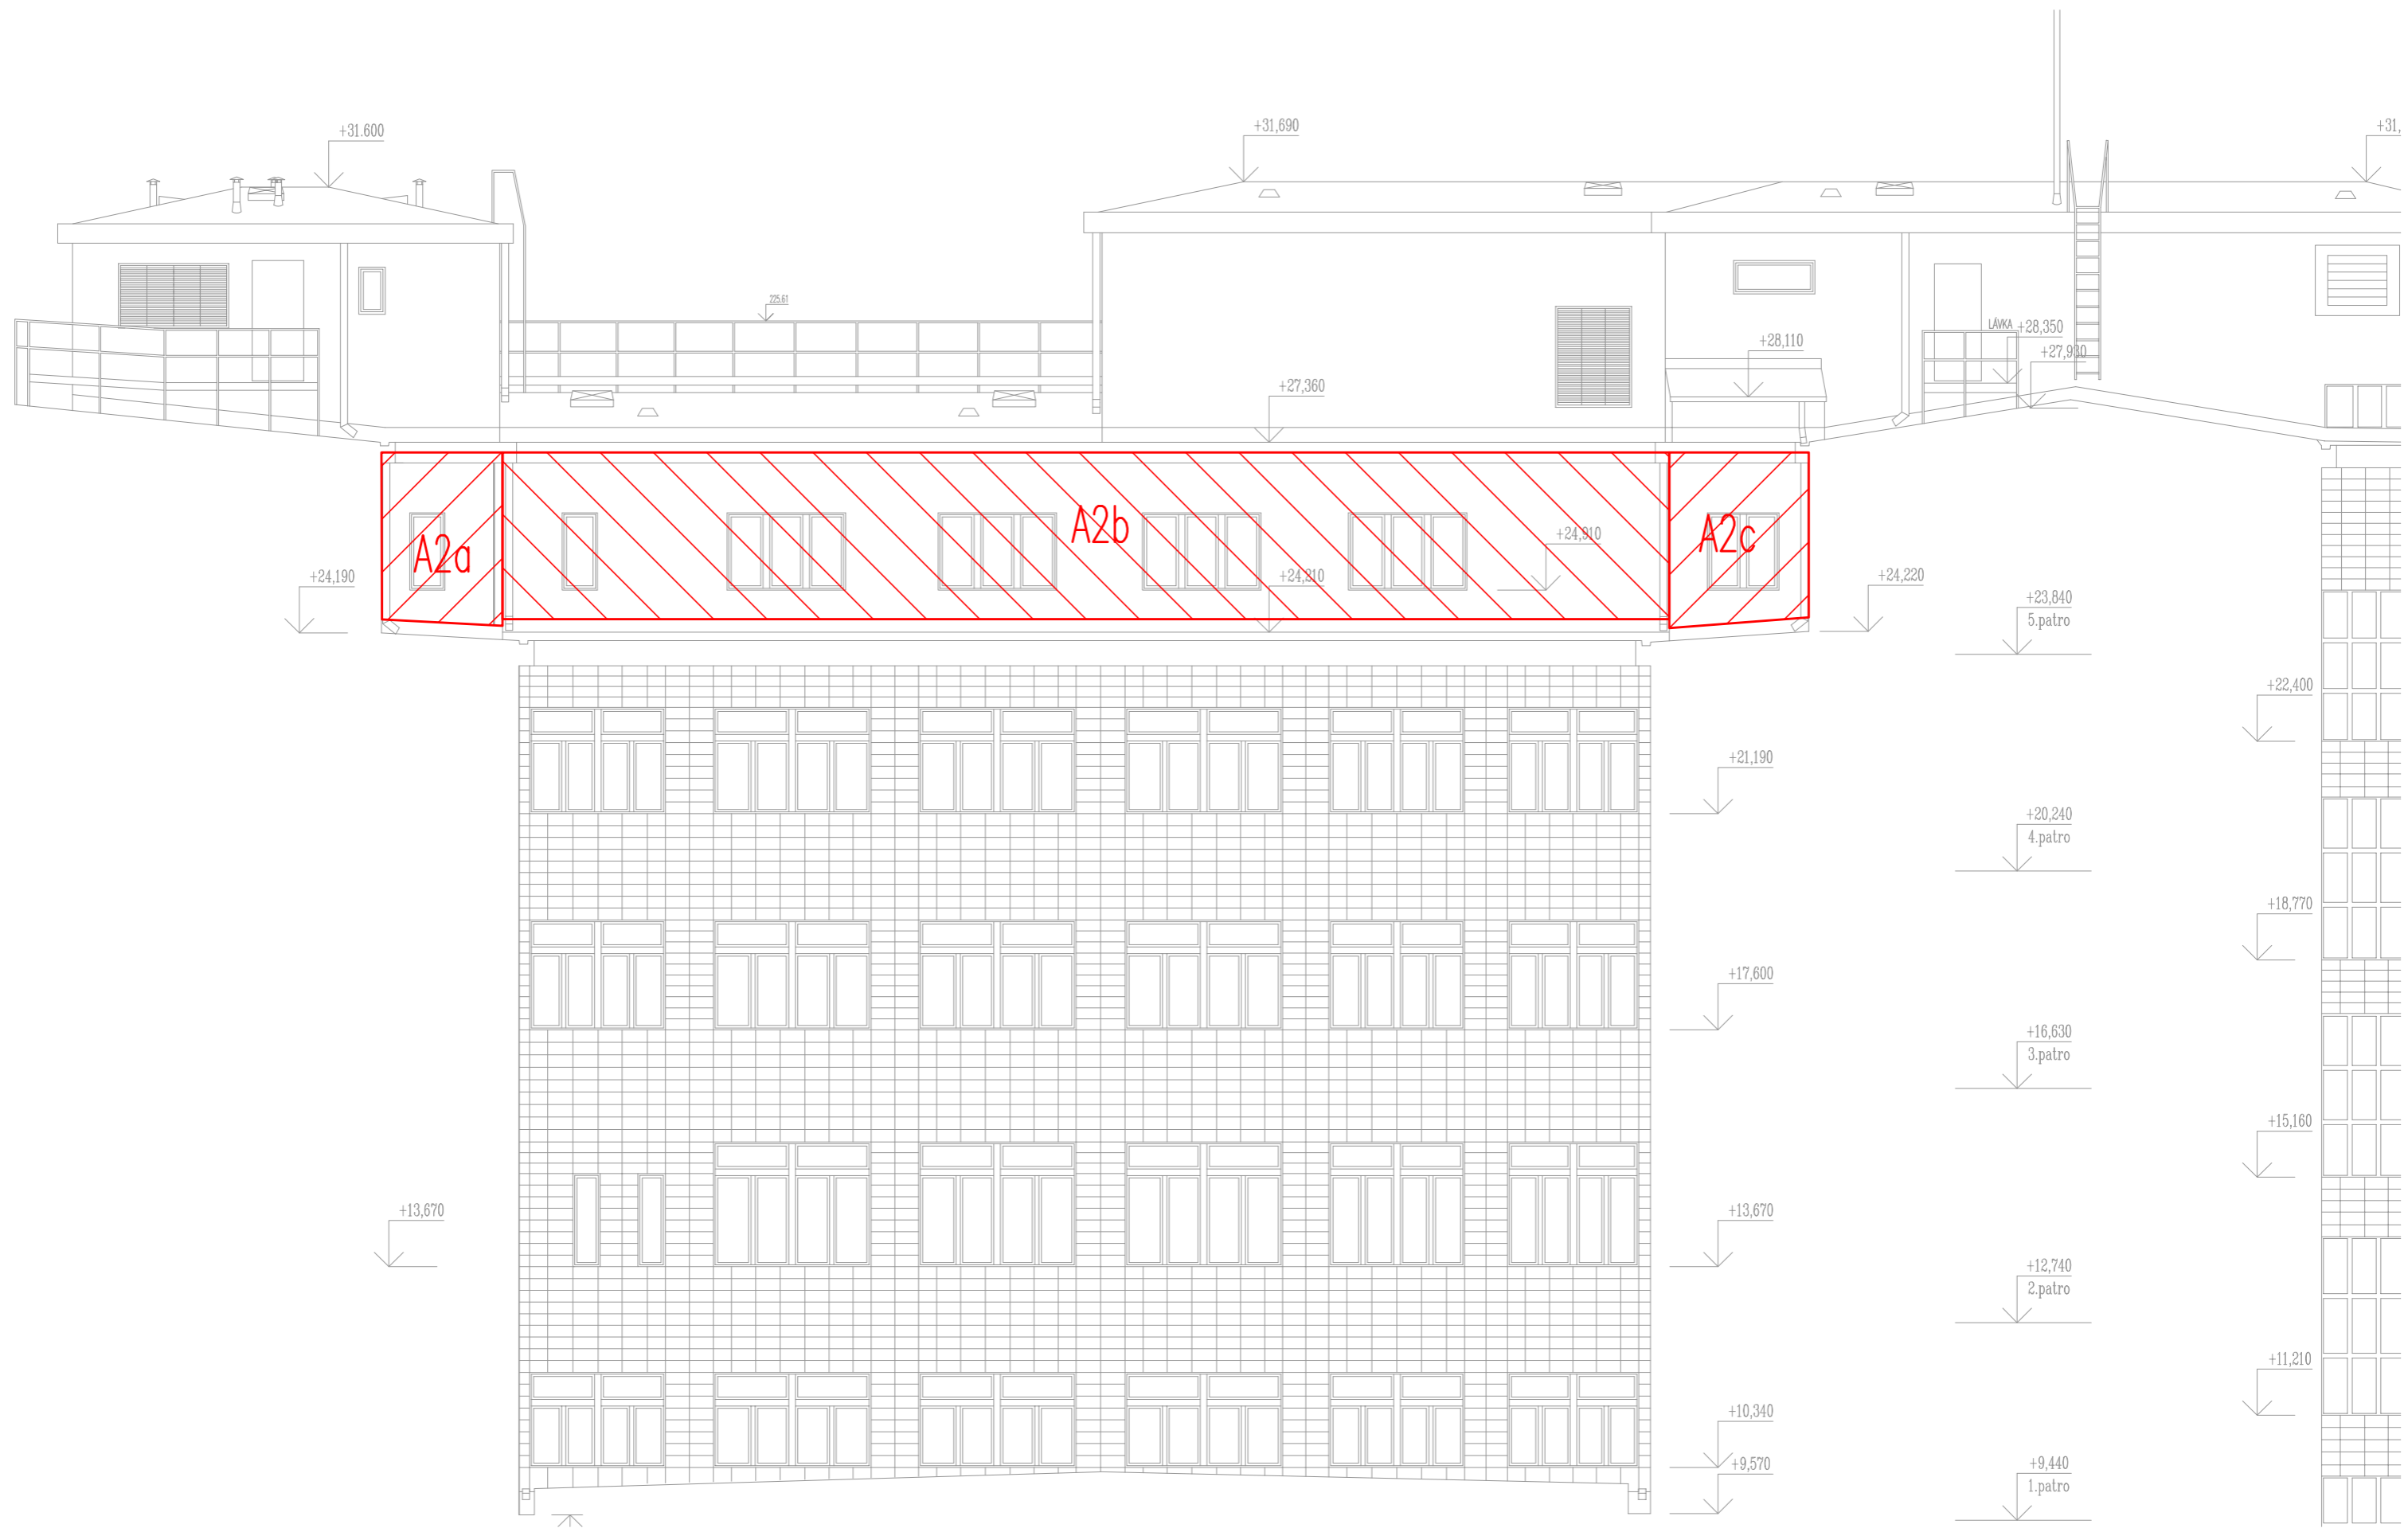
Renovace omítkových fasád v úrovni 5P
pohled na fasádu č. 24a - M1:100

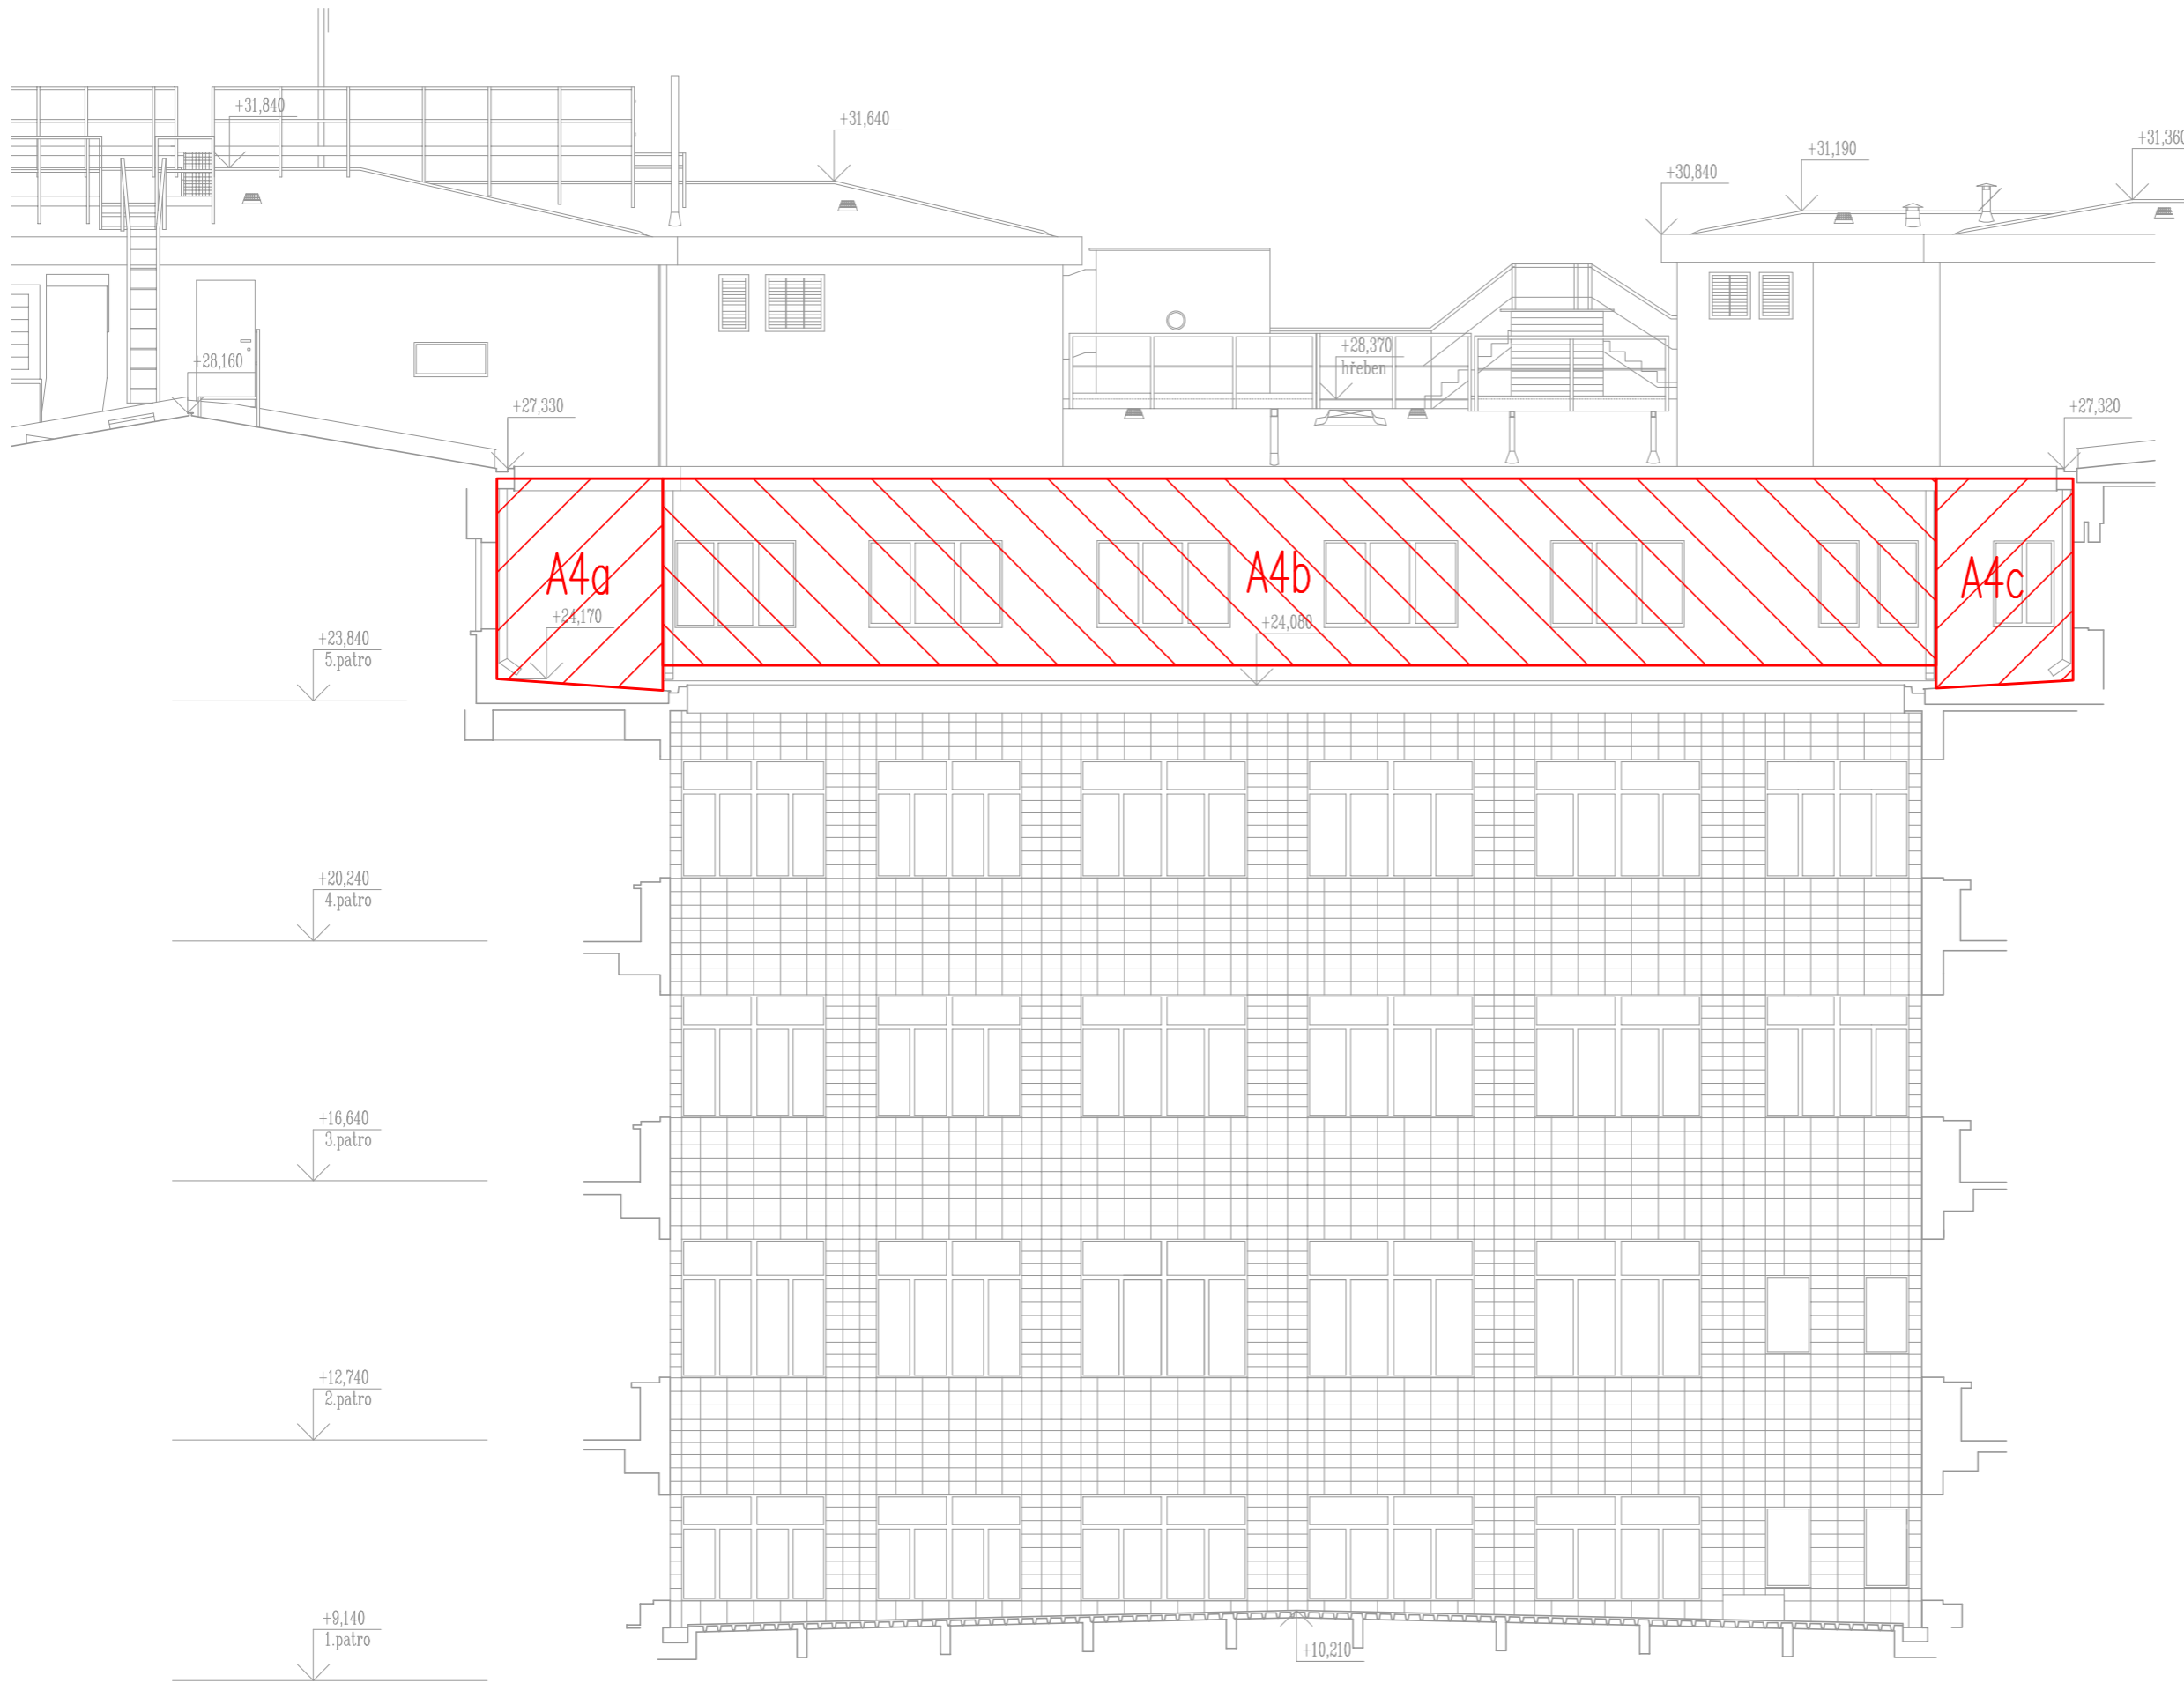
Renovace omítkových fasád v úrovni 5P
pohled na fasádu č. 25a - M1:100

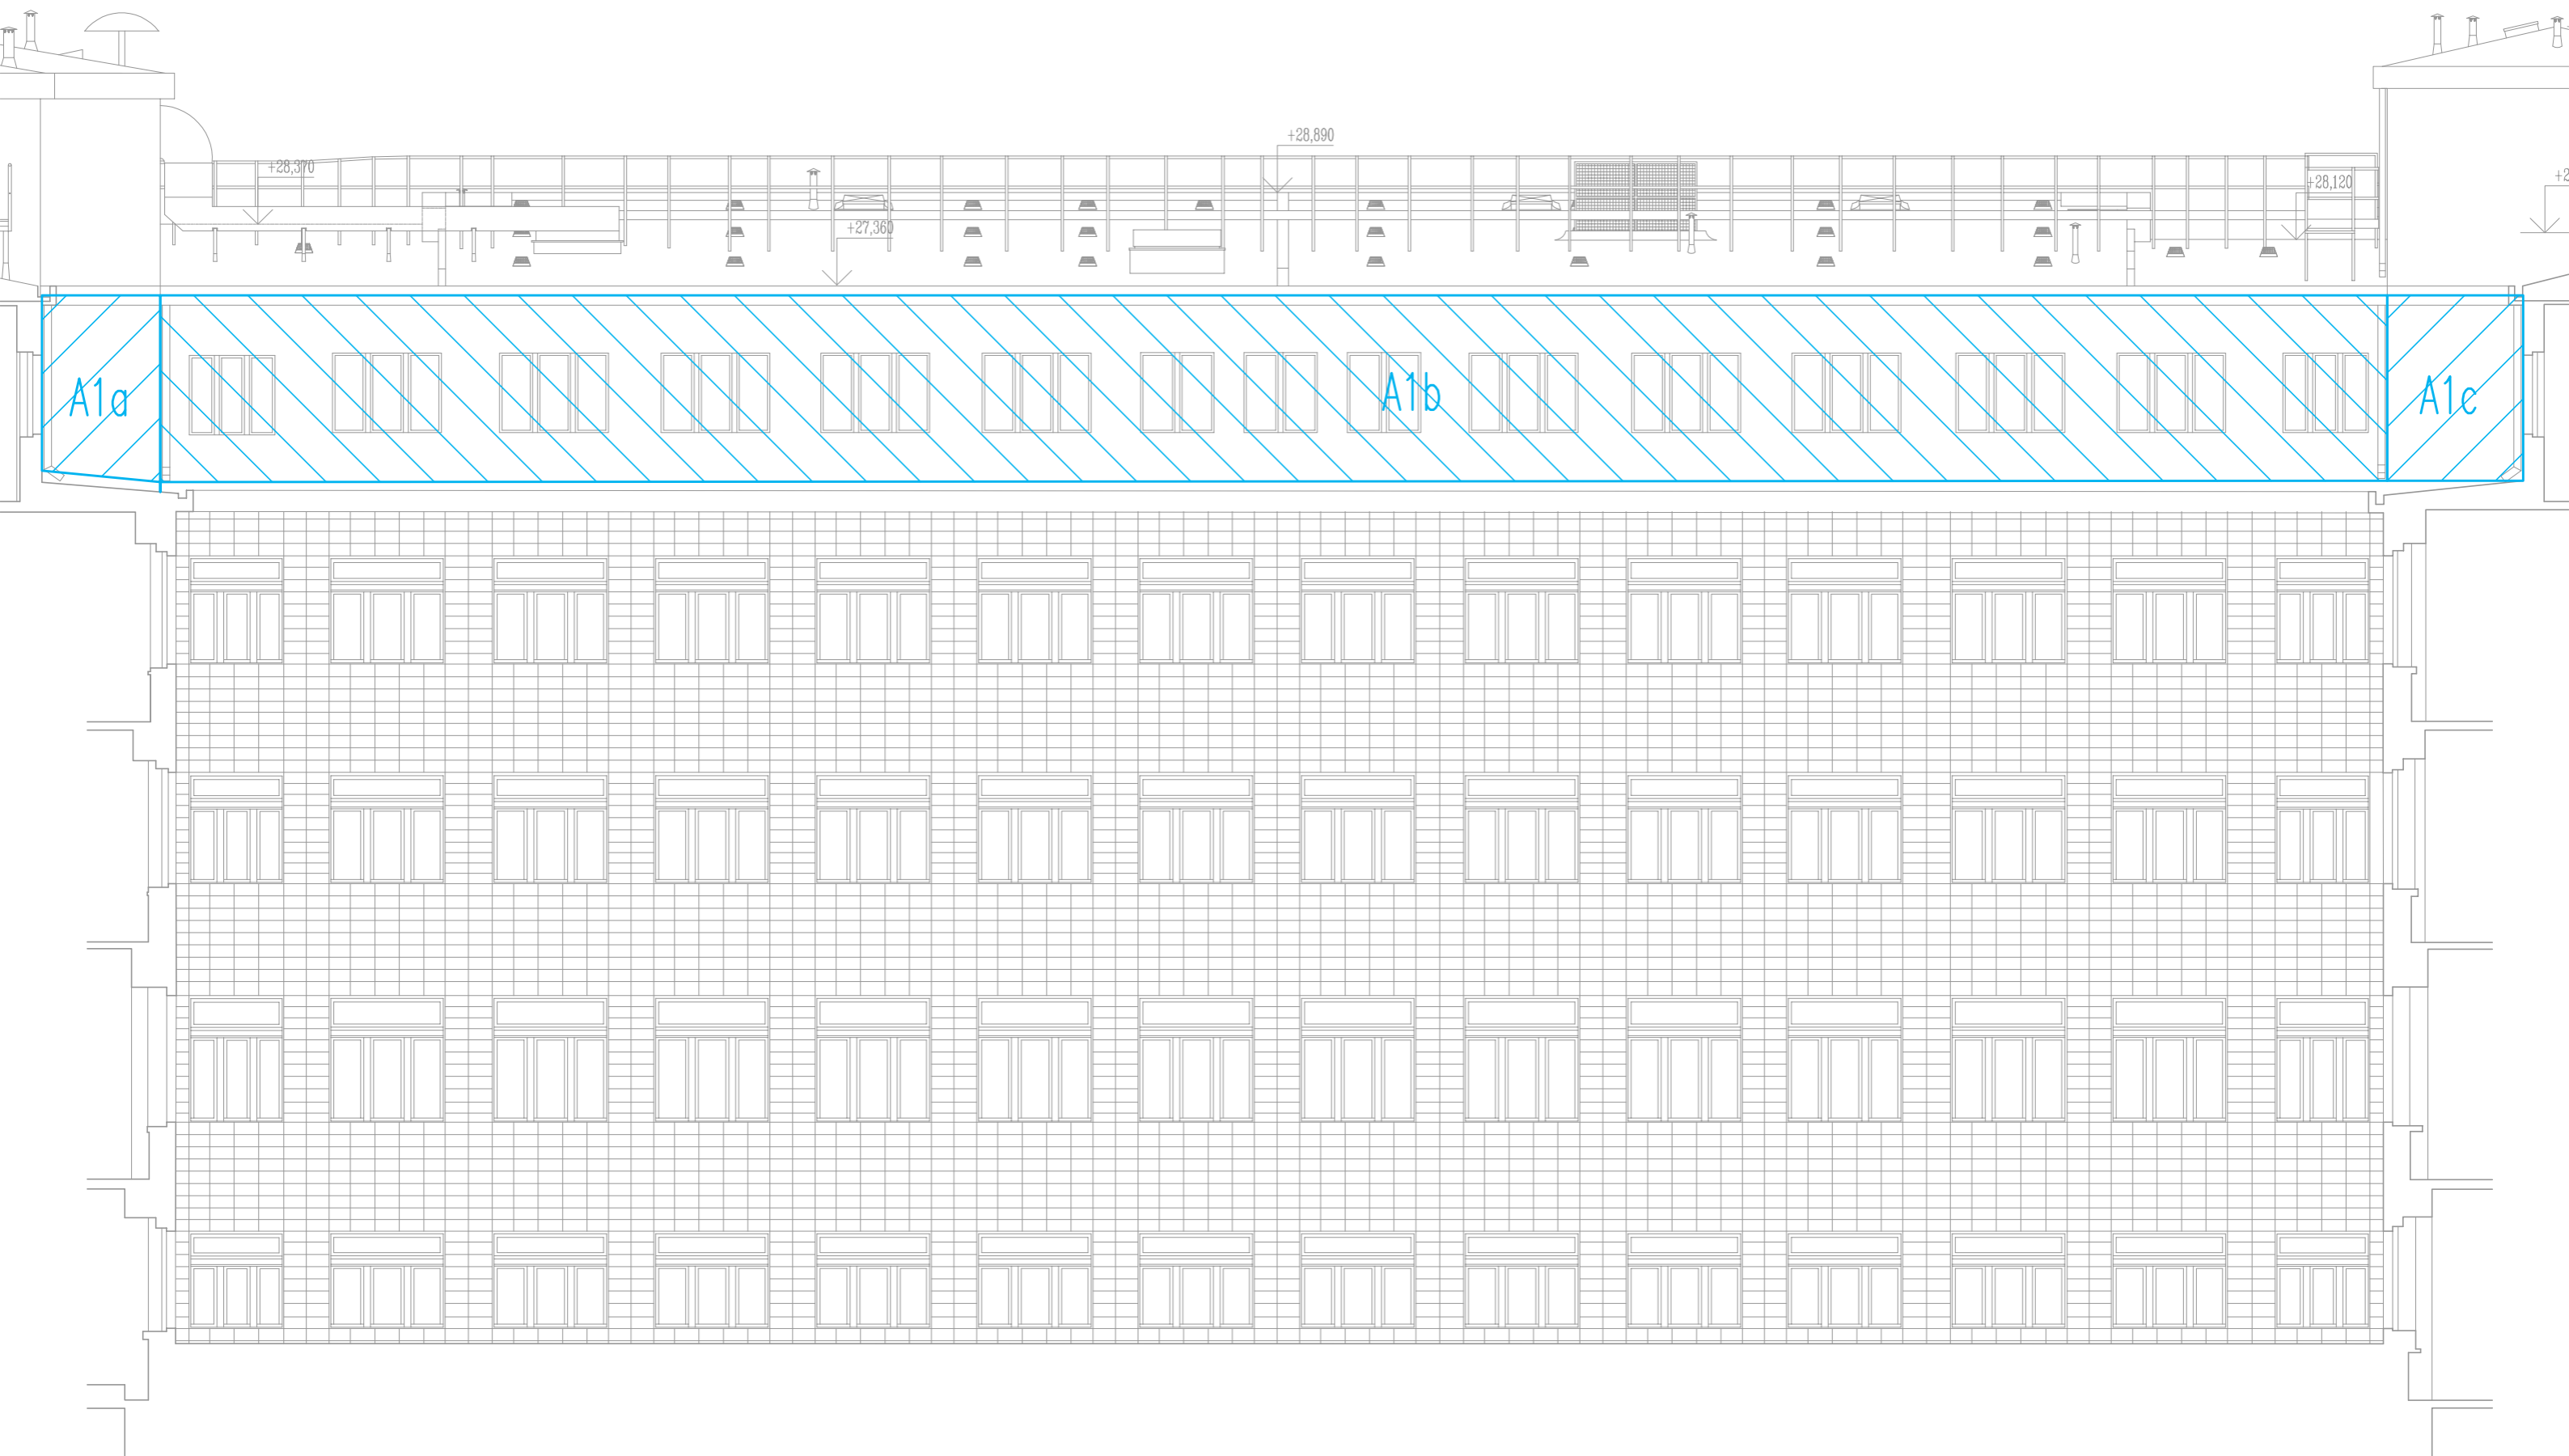
Renovace omítkových fasád v úrovni 5P
pohled na fasádu č. 28 - M1:100

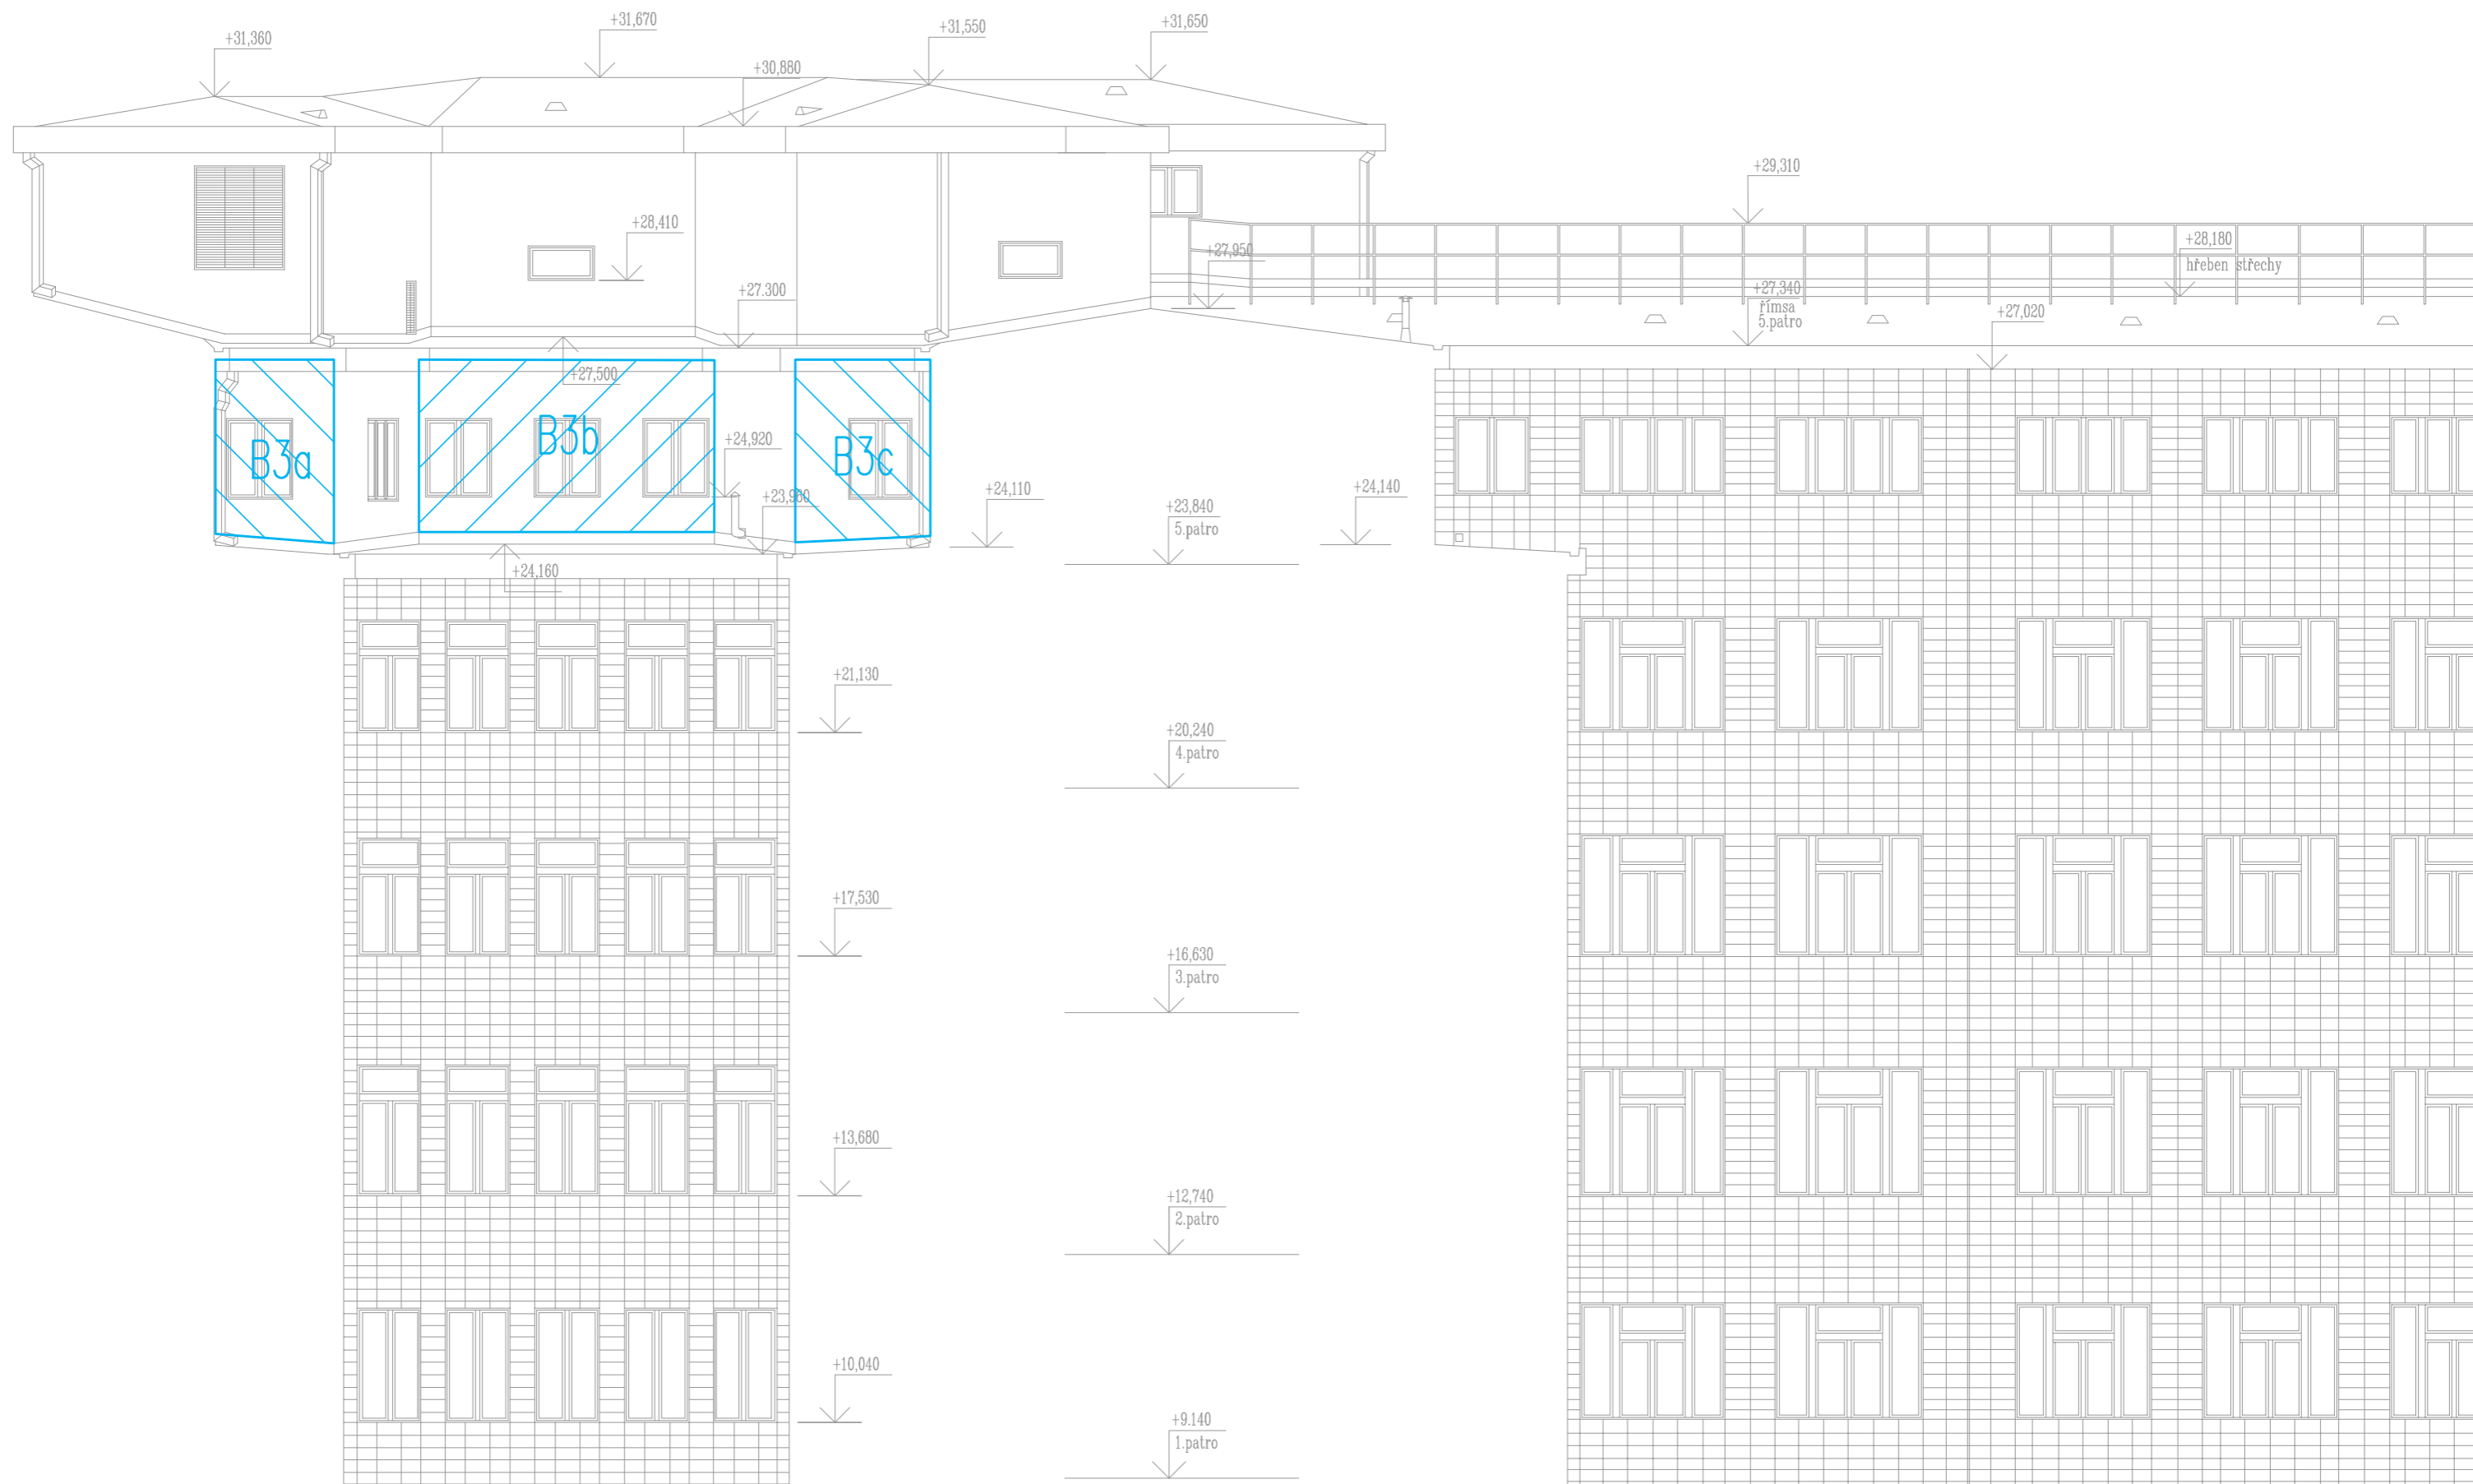
Renovace omítkových fasád v úrovni 5P
pohled na fasádu č. 31 - M1:100
